# Besiktningsprotokoll

Anticimex Försäkringsbesiktning i samarbete med Fastighetsbyrån

| Fastighetsadress:<br>Kungsängsvägen 120 | |

| Besiktningsdatum:<br>2025-04-29 | Protokollnummer:<br>68983840 |

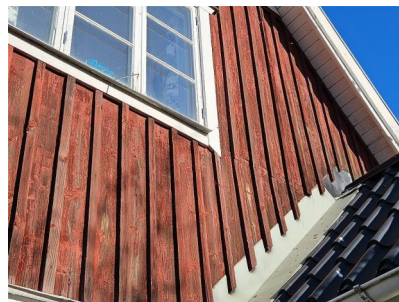
Fasadpanelen är i behov av målning/underhåll.

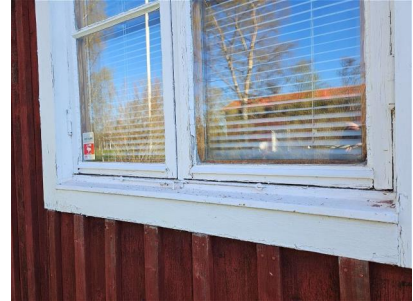
Vissa fönster är i behov av målning/underhåll.

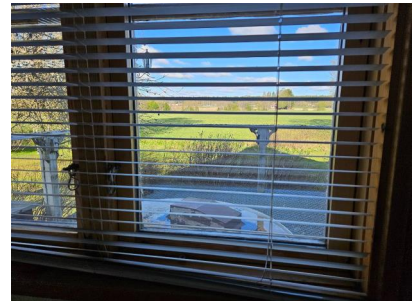
Vissa av de äldre fönsterna är punkterade (missfärgade/imma mellan rutorna).

Detta tyder på att tätningen mellan rutorna är bristfälliga.

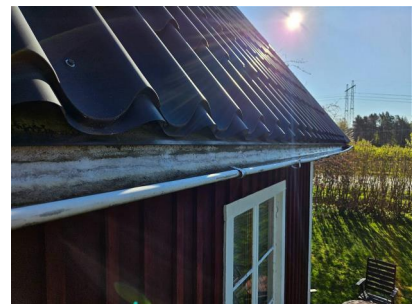
Hängränna har släppt från rännkrokarna.

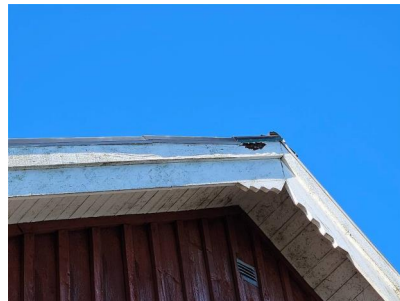
Vindskiva är rötskadad.

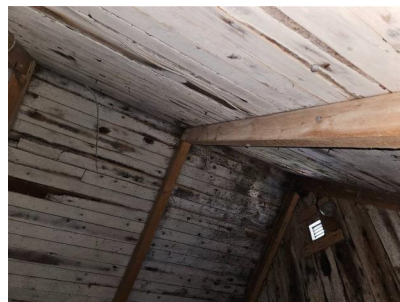
Exempel på vad som enligt mig bör prioriteras i en underhållsplan är att förbättra husets ventilation. På vinden finns nämligen mikrobiell påväxt på insidan av yttertaket, vilket är ett tecken på att det finns ett "luftläckage" från bostaden. När varm, fuktig luft kommer upp på vinden vintertid så stiger den relativa fuktigheten, vilket ofta leder till gynnsamma förhållanden för mikroorganismer att gro.

Detta är ett vanligt problem i äldre hus som har moderniserats, som detta har gjorts med bla nya, tätare fönster och ny värmekälla, det innebär att självdragsventilationen försämrats. Och eldar man dessutom inte så värms inte murstocken upp tillräckligt för att värma, och torka ur vinden. För att få bukt med detta måste alltså ventilationen i bostaden förbättras samt eventuella otätheter i vindsbjälklaget tätas. Se också bifogat faktablad.

Vid kontroll av vinden har fuktvärden under kritisk fuktnivå för mikrobiell tillväxt uppmätts, dock finns mikrobiell påväxt på underlagstak.

Fuktkvoten i underlagstak/takbjälkar uppmättes till 8,5%.

Den upptäckta mikrobiella påväxten på underlagstaket är ett tecken på att vinden har tillförts eller tillförs fukt inifrån bostaden. Observera att besiktning av bostadens ventilationssystem inte har ingått i uppdraget.

För att komma tillrätta med detta kan fukttillförseln inifrån bostaden behöva minskas. Det kan göras genom att ventilationen i bostaden förbättras samt att eventuella otätheter i vindsbjälklaget (tak-/väggvinklar, taklucka med mera) tätas. Läs Anticimex faktablad om uppvärmda vindsutrymmen för tips och råd.

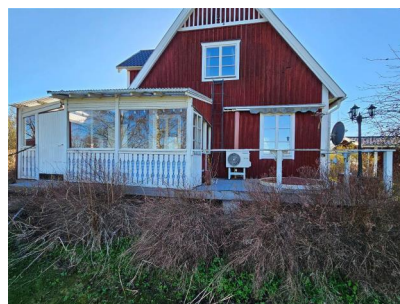
Altan- och uterum är i eftersatt skick och skulle behöva ses över/byggas om.

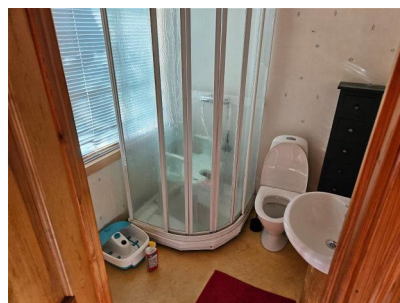
Våtutrymmet har äldre yt-/tätskikt.

Dock finns en duschkabin i utrymmet vilket är bra då den skyddar angränsande konstruktioner från vattenbegjutning.

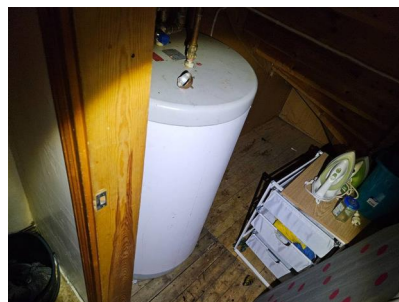
Varmvattenberedaren är olämpligt placerad.

När varmvattenberedaren finns i ett utrymme utan tätskikt ökar risken för fuktrelaterade skador i omkringliggande konstruktioner vid ett läckage.

Se över möjligheten att flytta in varmvattenberedaren till tvättstugan, där både tätskikt och golvbrunn finns.
