**Fastighetsuppgifter**

Edsala 5:347

Lingonvägen 11

| Uppdragsnummer | A33007 |

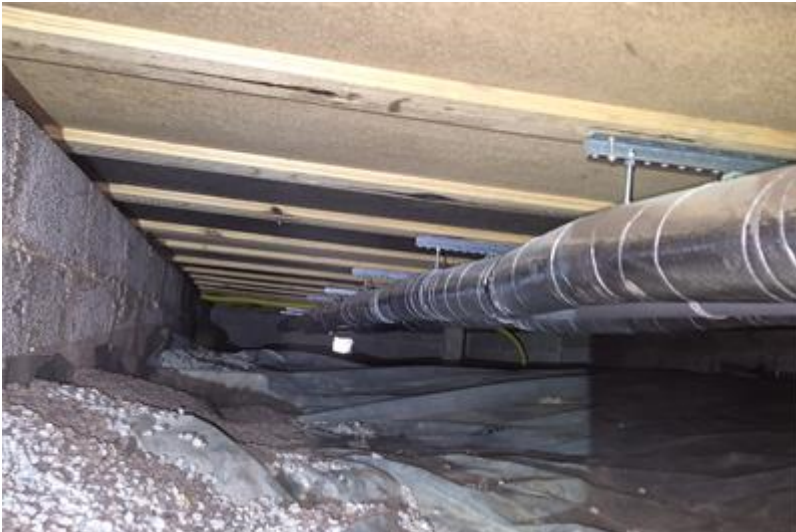
Det kritiska gränsvärdet för mikrobiell tillväxt brukar anges till ca 15-17% fuktkvot (FK).

FK uppmättes till 13%.

Notera att stickprovsmässig undersökning är utförd samt att mätvärden normalt sett kan variera över årstiderna. För att säkert fastställa konstruktionens kondition och fuktstatus måste en mer omfattande undersökning utföras.
