Holländaren 10

Holländarevägen 10A

| Besiktningsdatum | 2025-05-27 |
| Besiktningsföretag | OBM Byggnadsmiljö AB |

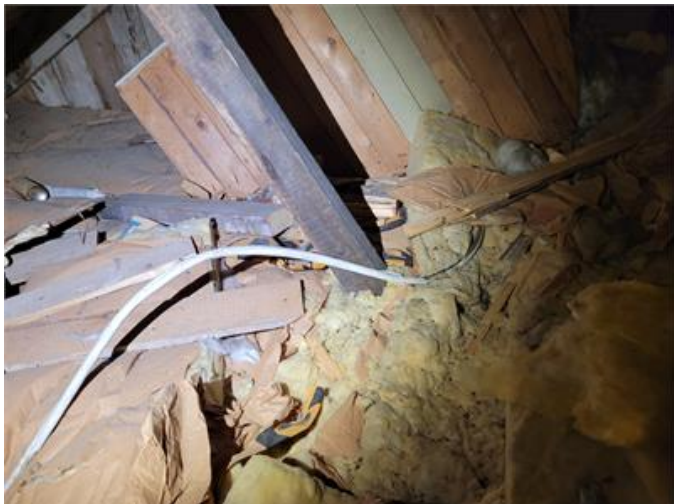
| Besiktningsresultat | | | | | |
|---|---|---|---|---|---|
| Vind | | X | | | <ul style="list-style-type: none"> <li>- Eternitkanaler förekommer, se kommentar/riskanalys.</li> <li>- Mikrobiell påväxt samt missfärgningar förekommer på underlagstakets undersida, vilket bör kontrolleras regelbundet.</li> <li>- Vindsbjälklagets bör städas av (Äldre del)</li> <li>- Se bilder.</li> </ul> |

Vindsbjälklag bör städas av.

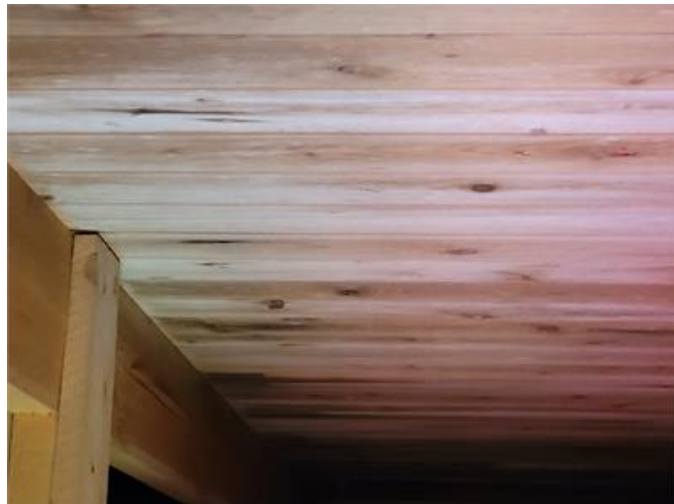
Mikrobiell påväxt på underlagstak.
