**Fastighetsuppgifter**

Takfallet 12

Villavägen 10B

| Besiktningsdatum | 2025-05-26 |

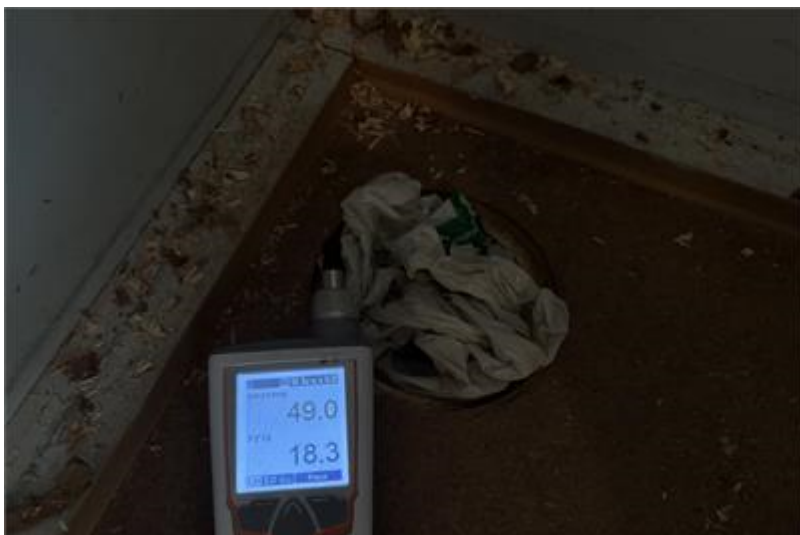
Fuktmätning utfördes från provhål i kapprum.

Den relativa luftfuktigheten i golvet uppmättes till ca. 49% RF och fuktkvoten i golvregel till <8% FK.

Det kritiska gränsvärdet för mikrobiell tillväxt brukar anges till ca 15-17% fuktkvot (FK) eller ca 70-75% i relativ luftfuktighet (RF).

Ingen avvikande lukt upplevdes från provhålet.

Stickprovet visade inte på någon förhöjd fuktighet i golvkonstruktionen.
