**Fastighetsuppgifter**

Skånsta 3:183

Murkelvägen 22

| Besiktningsdatum | 2025-05-27 |

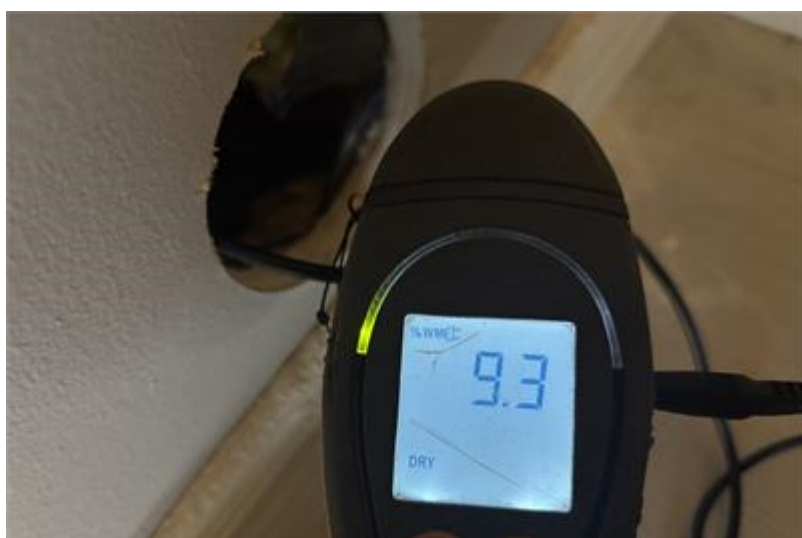
Vid stickprovskontroll uppmättes fuktvärden under gränsvärdet och ingen avvikande lukt upplevdes.

Provhål 1 är utfört i vägg i gym.

Fuktkvoten uppmättes till mellan 9-11%, vilket är under gränsvärdet.

Provhål 2 är utfört i golv i gym.

Inget organiskt material fanns att mäta i, normal lukt upplevdes i provhålet.

Resultatet av stickprovskontrollen ger inga indikationer på att skador förekommer.
