# Besiktningsprotokoll

Anticimex Försäkringsbesiktning i samarbete med Fastighetsbyrån

| Fastighetsadress:<br>Bäl Ösarve 319 | |

| Besiktningsdatum:<br>2025-05-21 | Protokollnummer:<br>69011134 |

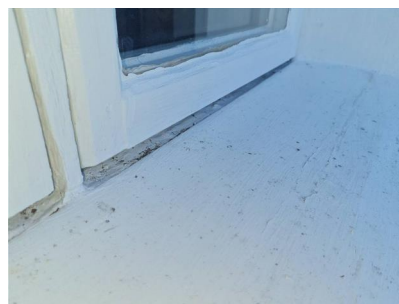
#### Utvändigt / Fönster

- Det finns en ficka mellan fönsterkarm och fönsteromfattning. Detta skapar en uppsamling av vatten och om tätningen blir dålig kan det leda till skador i underliggande konstruktioner.

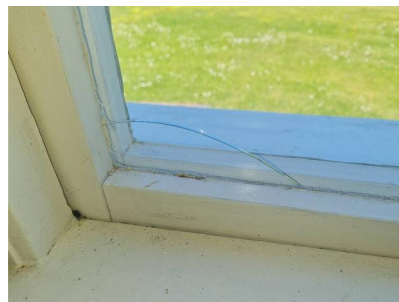
Sprickor i fönsterglas.

Enligt fastighetsägare har glaset bytts ut men spricka uppstod igen.

Troligen finns spänningar i fönsterbåge eller karm som gör att det spricker.

Detta bör åtgärdas och fönsterglas bytas ut.

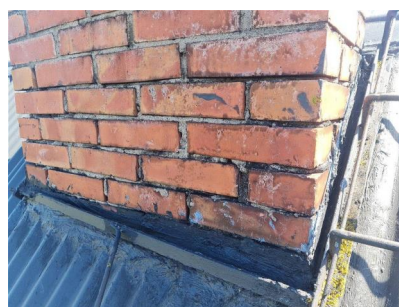
### Utvändigt / Tak

- Enligt uppgift från fastighetsägare har det tidigare förekommit läckage vid takets anslutning mot skorsten. Detta är tätat med taktätningssmassa.

På lite sikt bör man montera ett skorstensbeslag för att minska risken för ytterligare läckage.

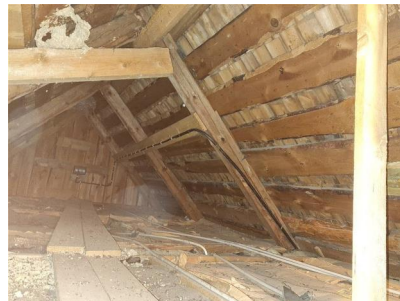
### Utvändigt / Vind

Vid kontroll av vinden uppmättes fuktvärden under kritisk fuktnivå för mikrobiell tillväxt och en normal lukt upplevdes. Fuktkvoten i underlagstak/takbjälkar uppmättes till 9 %.

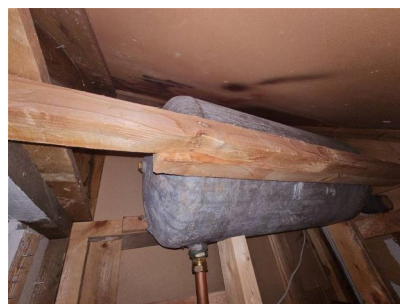
### Utvändigt / Sidovind

Expansionskärl finns installerad på vind.

Expansionskärlet som är i bruk på vinden är olämpligt placerat då ett läckage kan leda till att vatten rinner ut i omkringliggande konstruktioner med fuktskador som följd. Fastighetsägare har gjort åtgärder för att läckage ej skall uppstå.

Kontrollera med fastighetsägare vilka skötselinstruktioner som finns för installationen.

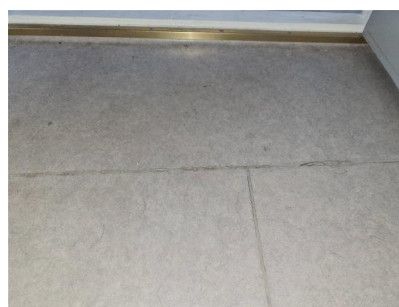
### Entréplan / Dusch/Toalett/Tvättstuga

- Våtrummetts väggar är beklädda med glasfiberväv målad med våtrumsfärg. Denna lösning utgör inte ett godkänt tätskiktssystem enligt gällande branschregler och innebär en förhöjd risk för fuktskador.

- Det finns mindre otätheter i mattskarv.

Eftersom funktionen, som innebär att ytskiktet/tätskiktet ska vara vattentätt, kan vara nedsatt finns en ökad risk att vatten tränger igenom ytskiktet/tätskiktet med vattenskador i omkringliggande konstruktioner som följd.

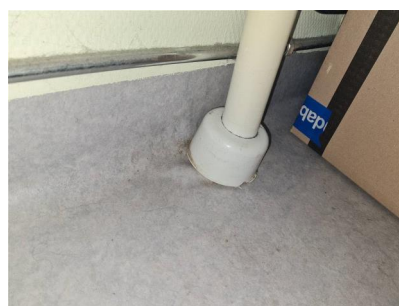
- Duschsarg är stängd mot golvet, eventuellt vatten utanför duschzonen hindras att rinna mot golvbrunnen.

- Golvfall mot golvbrunnen är bristfälligt utfört.

- Avloppsrör är placerat för nära väggen.

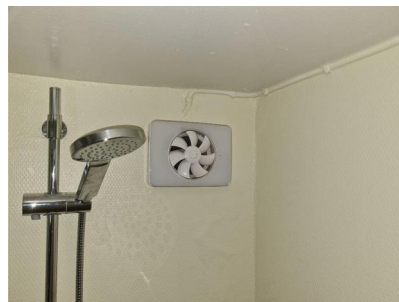
Frånluftsfläkt är placerad i zon 1.

Fläkten är godkänd för zon 1 om den är monterad enligt monteringsanvisningar av certifierad elektriker.

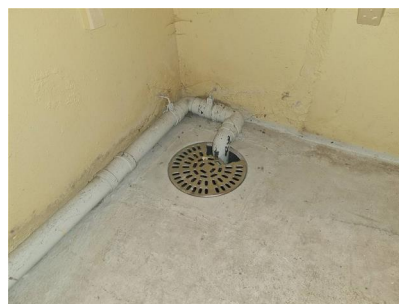
### Källarplan / Allmänt

Golvbrunn för att läsa av grundvattnet.

Enligt uppgift från fastighetsägare kan man ibland behöva pumpa ut vatten om grundvattennivån blir för hög.

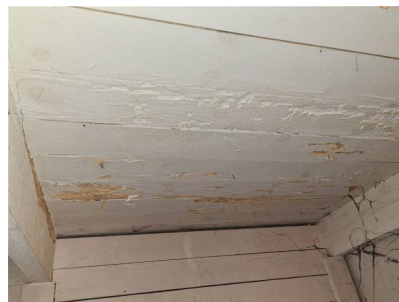
### Garage invändigt / Vind

Angrepp av träskadeinsekter (husbock) finns.

Angreppet bedöms vara äldre och inte påverka byggnadens funktion eller stabilitet.
