# Besiktningsprotokoll

Anticimex Försäkringsbesiktning – nivå 1

| Fastighetsadress:<br>Tjärvägen 3 | |

| Besiktningsdatum:<br>2024-06-17 | Protokollnummer:<br>68334806 |

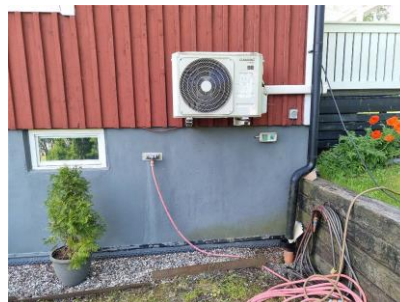
Kondensvatten från luftvärmepumpens utedel leds inte bort från husgrunden.

Detta medför ökad risk för att vatten tränger in i anslutande konstruktioner, vilket i sin tur kan leda till fuktnrelaterade skador. Observera att besiktning av byggnadens värmesystem eller värmepumpen inte har ingått i uppdraget.

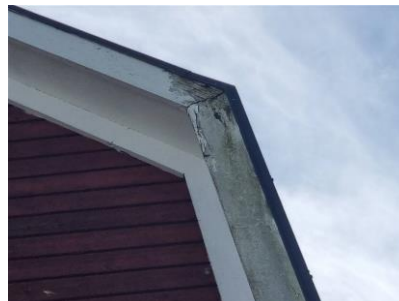
Fasadpanelen är i behov av målning/underhåll.  
Rötskador finns i några vindskivor.

Fasadbeklädnad och träkonstruktioner där målningsbehov finns riskerar att få fukt- och rötskador på grund av sämre vattenavvisande förmåga. För att öka livslängden på fasadbeklädnaden rekommenderas målning och underhåll. I samband med ommålning rekommenderas att de rötskadade vindskivorna byts ut.

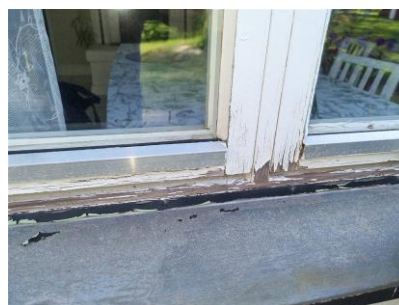
Fönster är i behov av målning/underhåll.

Fönsterbågar och fönsterkarmar där målningsbehov finns riskerar att få fukt- och rötskador på grund av sämre vattenavvisande förmåga.

För att öka livslängden på fönster rekommenderas målning och underhåll.

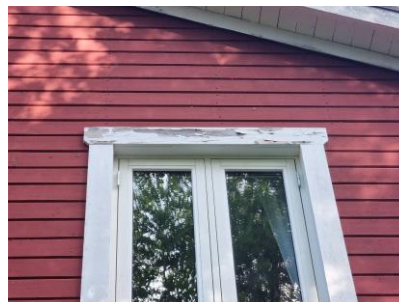
Överbleck saknas ovanför några fönster.

Avsaknad av bleck ovanför fönster medför en ökad risk för att vatten kan rinna in och orsaka fuktrelaterade skador i omkringliggande konstruktioner.

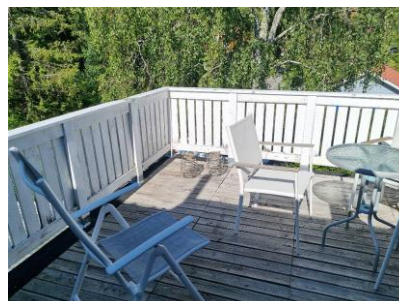
Takpappen under trallen har inte avsynats.  
Räcke och trall har ett underhålls behov.

Terrassen är en så kallad underbyggd och låglutande terrass med takpapp.

Underbyggda och låglutande terrasser är riskkonstruktioner för mikrobiella skador och läckage då yt/tätskiktet bland annat nyttjas för gångbelastnings samt på grund av liten/dålig avrinning. För denna typ av konstruktion är det viktigt med noggrant underhåll i form av rengöring/rensning. Tätskiktet utgörs av takpapp med trallgolv ovan.

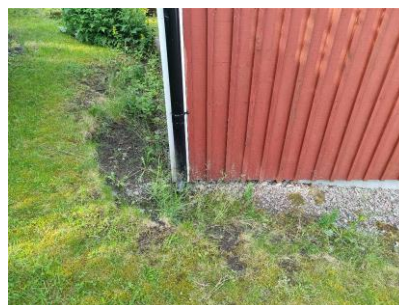
Stuprör är inte anslutet till markledning.

Stuprör som inte är anslutet till markledning kan medföra en ökad fuktbelastning på grundmur/sockel som i sin tur kan leda till fuktrelaterade skador.

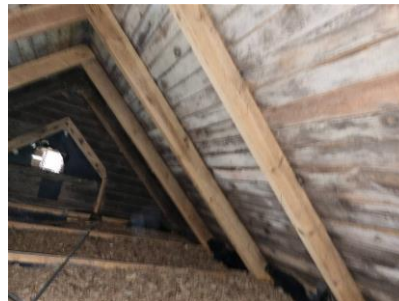
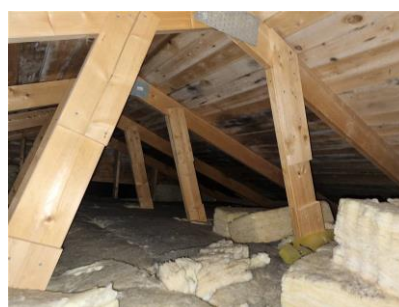
Mikrobiell påväxt finns på underlagstaket.

Vindsutrymmet på tillbyggnaden är endast avsynad från luckan eftersom landgångar saknas.

Detta kan vara ett tecken på att vinden tillförs fukt inifrån bostaden.

För att komma tillrätta med detta kan fukttillförseln inifrån bostaden behöva minskas. Det kan göras genom att ventilationen i bostaden förbättras samt att eventuella otätheter i vindsbjälklaget (tak-/väggvinklar, taklucka med mera) tätas. Läs Anticimex faktablad om uppvärmda vindsutrymmen för tips och råd.

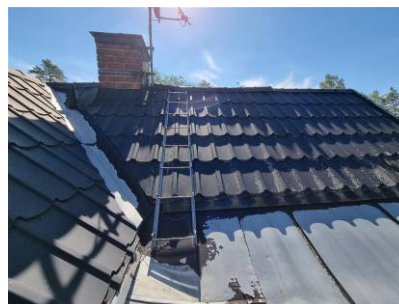
Följande noteras på yttertaket.

- Ennockplåt har släppt från sitt fäste.
- Otäta skruvhål.
- Färgsläpp och ytrost.
- Bucklor/väck i plåttaket.

Dessa brister medför en ökad risk för fuktskador i omkringliggande konstruktioner.

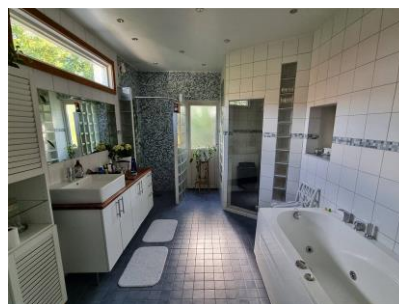
Följande noteras i våtutrymmet.

- Våtutrymmet har äldre yt-/tätskikt.
- Brunnsmanschetten sticker ut under klämmringen på golvbrunnar.
- Rör genomföring finns i vägg bakom badkaret.

Eftersom funktionen, som innebär att ytskiktet/tätskiktet ska vara vattentätt, kan vara nedsatt finns en ökad risk att vatten tränger igenom ytskiktet/tätskiktet med vattenskador i omkringliggande konstruktioner som följd.

Fuktindikering i utrymmet gav inga onormala fuktindikationer.

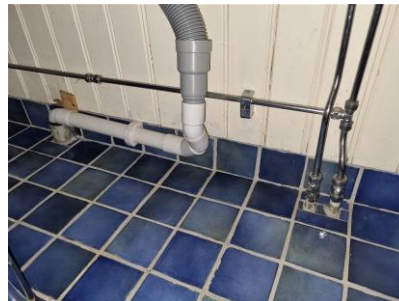
Följande noteras i tvättstugan.

- Utrymmet har äldre yt-/tätskikt.
- Rörgenomföring finns i golvet.
- Avlopp placerat för nära vägg.
- Låg sockelhöjd och bristfälligt golvfäll.

Eftersom funktionen, som innebär att ytskiktet/tätskiktet ska vara vattentätt, kan vara nedsatt finns en ökad risk att vatten tränger igenom ytskiktet/tätskiktet med vattenskador i omkringliggande konstruktioner som följd.

Fuktindikering i utrymmet gav inga onormala fuktindikationer.

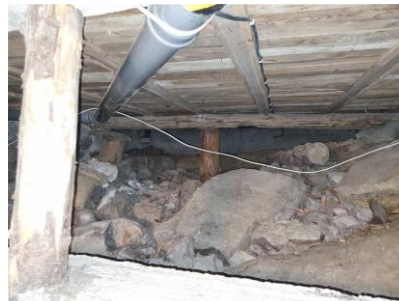
Mikrobiell lukt känns i krypgrund och källare.  
Det noteras organiskt material på backen, en ingjuten träplint och putssläpp på grundmur.

Uteluftsventilerade krypgrunder med bjälklag av organiskt material har ofta fuktskador på grund av naturlig fuktpåverkan. Detta kan resultera i mikrobiella skador. Lukten som känns i krypgrunden kan också spridas till boendemiljön.

Vi rekommenderar en fördjupad undersökning för att bedöma orsak och omfattning. Det är viktigt att tänka på att denna rekommendation om fördjupad undersökning gäller krypgrund och källare samt det utvändiga fuktskyddet.
