# Besiktningsprotokoll

Anticimex Försäkringsbesiktning i samarbete med Fastighetsbyrån

| Fastighetsbeteckning:<br>Kungshusby 9:10 | |

| Besiktningsdatum:<br>2025-05-26 | Protokollnummer:<br>69039850 |

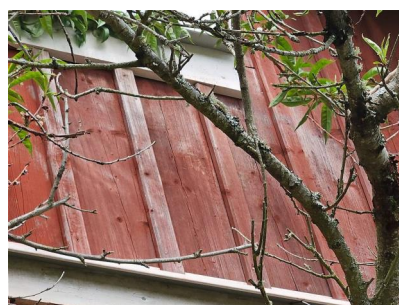
Fasadpanelen är i behov av målning/underhåll i Söderläge.

Fasadbeklädnad och träkonstruktioner där målningsbehov finns riskerar att få fukt- och rötskador på grund av sämre vattenavvisande förmåga. För att öka livslängden på fasadbeklädnaden rekommenderas målning och underhåll.

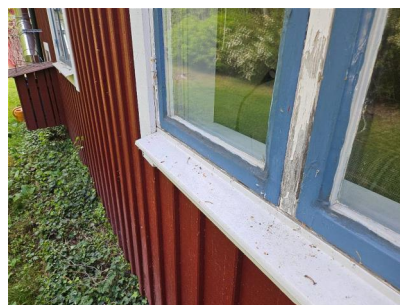
Fönster är i behov av målning/underhåll.

Fönsterbågar och fönsterkarmar där målningsbehov finns riskerar att få fukt- och rötskador på grund av sämre vattenavvisande förmåga.

För att öka livslängden på fönster rekommenderas målning och underhåll.

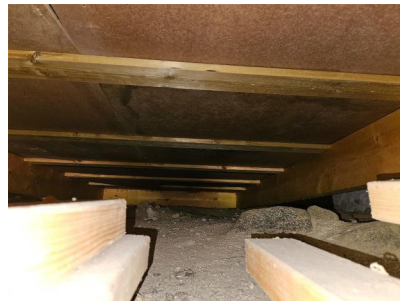
Skivtäck plintgrund är i fukthänseende att jämföra med en kryppgrund.

Vid kontroll av konstruktionen i grunden uppmättes fuktvärden under kritisk fuktnivå för mikrobiell tillväxt och normal lukt upplevdes.

Golvbjälklaget ovan den uteluftsventilerade kryppgrunden riskerar att drabbas av fuktskador på grund av naturlig fuktpåverkan. Detta kan i sin tur leda till mikrobiella skador (angrepp av mikroorganismer) som kan leda till att mikrobiell lukt sprids till boendemiljön.

Fuktkvoten uppmättes till 15% i bärlinor.

Blindbotten består av träfiberskivor typ madonite.

Det finns risk för mikrobiell tillväxt om den relativa fuktigheten (RF) i den omgivande luften är över 75 %. I furuvirke motsvarar det en fuktkvot (FK) på 17 %.

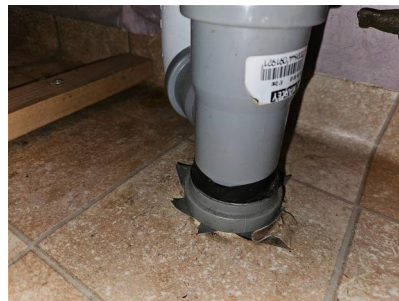
Ej våtrumsmatta i utrymmet samt bristfällig anslutning mot avloppsstos.

Golvbrunn finns inte i utrymmet.

Bristerna medför ökad risk för fuktskador vid eventuell vattenbegjutning av golvet.

Fuktindikering utfört utan anmärkning.

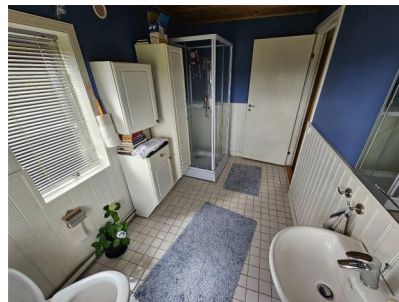
Tätskikt finns inte på väggar.

Bristfällig golvlutning.

Lösa klinkerplattor innebär att tätskiktet kan skadas.

Detta innebär ökad risk för fuktskador vid eventuell vattenbegjutning av väggar och golv.

Fuktindikering utfört utan anmärkning.
