# Besiktningsprotokoll

Anticimex Försäkringsbesiktning i samarbete med Fastighetsbyrån

| Fastighetsadress:<br>Horstorsringen 11 | |

| Besiktningsdatum:<br>2025-05-22 | Protokollnummer:<br>69022151 |

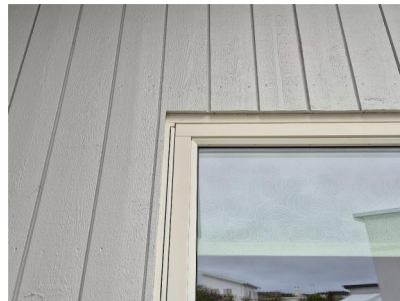
Några överbleck saknas ovan fönster och fönsterblecken är otäta vid infästningar.

Avsaknad av bleck ovanför fönster medför en ökad risk för att vatten kan rinna in och orsaka fuktrelaterade skador i omkringliggande konstruktioner.
