Vansta 5:34

Körundavägen 1

| Uppdragsnummer | A33015 |
| Besiktningsdatum | 2025-05-26 |

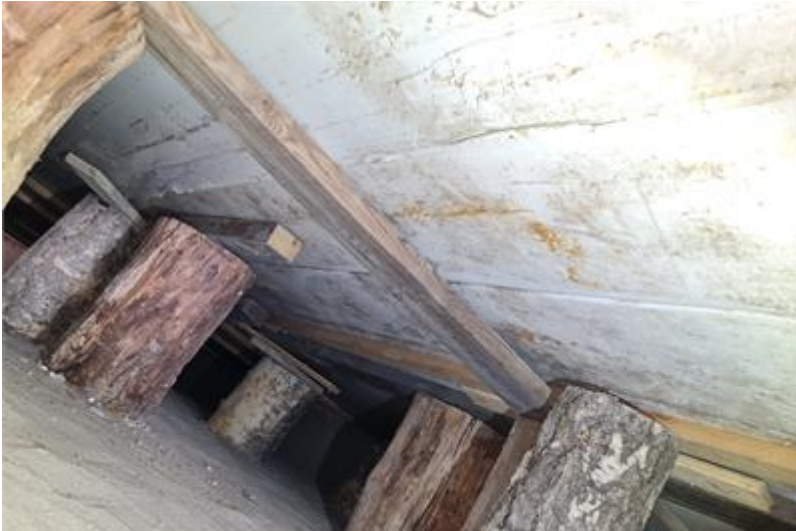
Byggnadsdel                      Krypgrund  
Konstruktionsdel  
Konstruktionsuppbyggnad

| Besiktningsresultat | | | | | |
|---|---|---|---|---|---|
| Krypgrund tillbyggnader | | X | | | <ul style="list-style-type: none"> <li>- Bjälklag förstärkt med icke lämpligt material (organiskt).</li> <li>- Tryckimpregnerat virke förekommer vilket kan i vissa fall medföra kraftiga egenemissioner.</li> </ul> |

En krypgrund är en riskkonstruktion med avseende på fukt- och mikrobiella skador. För att säkert fastställa grundens funktion och golvbjälklagets kondition krävs alltid en fortsatt teknisk undersökning. Se även Pos. 10 samt bilaga.

Vid mätningar uppmättes värden till ca 16-17 % (FK).  
Det kritiska gränsvärdet för mikrobiell tillväxt brukar anges till ca 15-17% fuktkvot (FK).

Notera att stickprovsmässig undersökning är utförd samt att mätvärden normalt sett kan variera över årstiderna. För att säkert fastställa konstruktionens kondition och fuktstatus måste en mer omfattande undersökning utföras.
