# Besiktningsprotokoll

| Fastighetsadress:<br>Trädgårdsgatan 11 | |

| Besiktningsdatum:<br>2025-05-27 | Protokollnummer:<br>69036963 |

# Försäkringsbesiktning

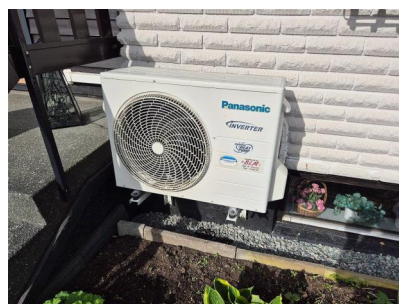
Kondensvatten från luftvärmepumpens utedel leds inte bort från husgrunden.

Detta medför ökad risk för att vatten tränger in i anslutande konstruktioner, vilket i sin tur kan leda till fuktnrelaterade skador. Observera att besiktning av byggnadens värmesystem eller värmepumpen inte har ingått i uppdraget.

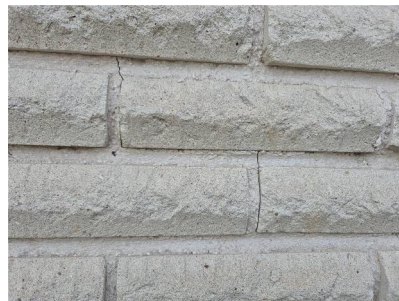
Sprickor finns i tegelfasaden.

Dessa bedöms inte ha lett till bakomliggande skador.
