# Besiktningsprotokoll

| Fastighetsbeteckning:<br>Smögenön 72:2 | |
| Fastighetsadress:<br>Storgatan 34 | |

| Besiktningsdatum:<br>2025-05-27 | Protokollnummer:<br>69036197 |

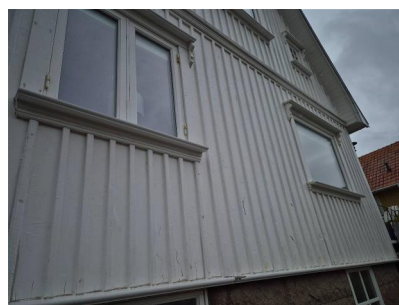
Fasadbeklädnaden har färgsläpp och torrsprickor.

Fasadbeklädnad och träkonstruktioner där målningsbehov finns riskerar att få fukt- och rötskador på grund av sämre vattenavvisande förmåga.

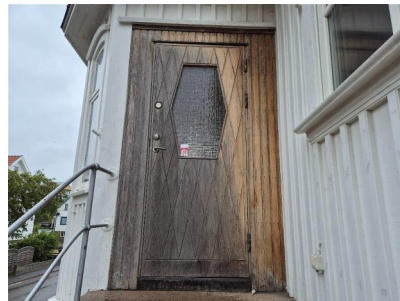
Dörr är i behov av underhåll.

Dörrar där målningsbehov finns riskerar att få fukt- och rötskador på grund av sämre vattenavvisande förmåga.

För att öka livslängden på dörr rekommenderas målning och underhåll.

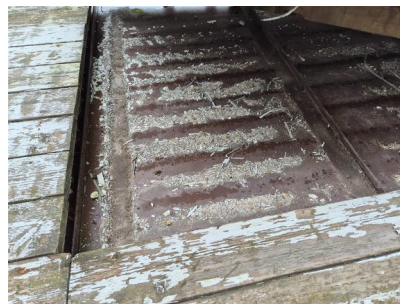
Äldre plåttak under balkongs tralldäck.

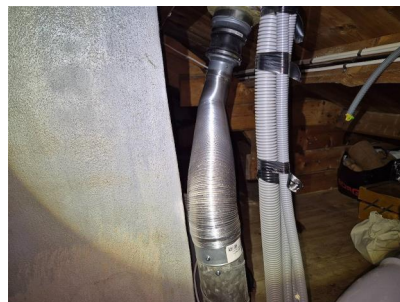
Oisolerad ventilationskanal förekommer.

När ventilationskanaler är oisolerade kan kondensproblem uppkomma, vilket kan orsaka fuktskador.

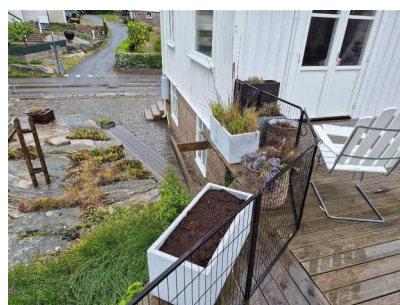
Skyddsräcke saknas.

Detta medför risk för personskada.

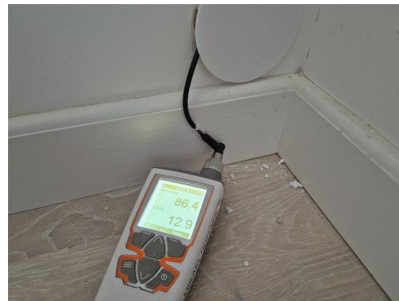
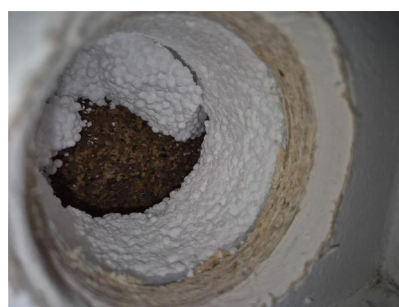
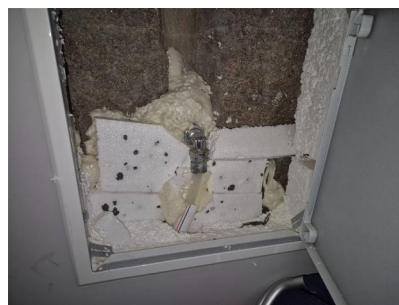
Väggkonstruktionen har invändigt försetts med cellplast, stålprofiler, plastfolie, plywoodskivor och gips. Kontroll av väggkonstruktionen utfördes genom provhåltagning i vägg i sovrum som är motfylld utifrån. I provhål uppmättes den relativa fuktigheten till 86%. Kontroll utfördes även via inspektionslucka i trapphus där den relativa fuktigheten uppmättes till 80%.

Det finns risk för mikrobiell tillväxt om den relativa fuktigheten (RF) i den omgivande luften är över 75 %.

På betongplattan finns en flytande golvkonstruktion i kök och sovrum med vattenburen golvvärme. Denna konstruktion kan ej kontrolleras pga golvvärmen.

En fördjupad undersökning rekommenderas för att kontrollera orsak och omfattning.

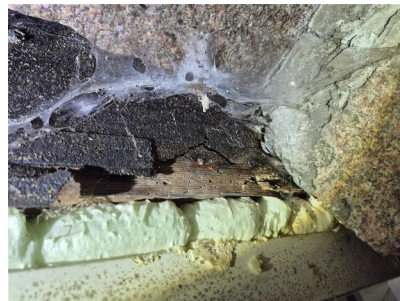
Spår av träskadeinsekter noterades.

Bedöms inte ha medfört några följskador.

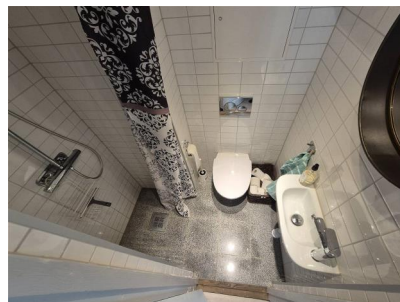
Inbyggd spolcistern till toalett saknar skvallerrör. Utan skvallerrör finns risk att eventuellt läckage inte upptäcks, vilket kan leda till fuktskador i omkringliggande konstruktioner. Utrymmet bakom saknar tätskikt.

Golvbrunnen är placerad långt ner i konstruktionen och är inte i nivå med golvytan. Förhöjningsring finns ej. Tätskiktet sticker ut under golvbrunnens klämring.

Risk att tätskiktet inte har kunnat anslutas på rätt sätt, vilket medför risk för fuktskador.

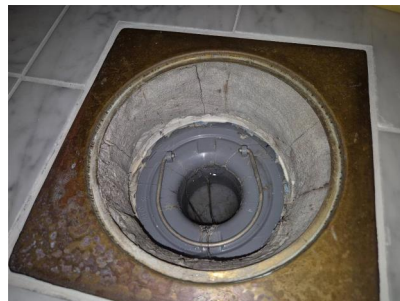
Golvbrunnarna är placerade långt ner i konstruktionen och är inte i nivå med golvytan. Förhöjningsring finns ej. Tätskiktet sticker ut under golvbrunnens klämring.

Risk att tätskiktet inte har kunnat anslutas på rätt sätt, vilket medför risk för fuktskador.

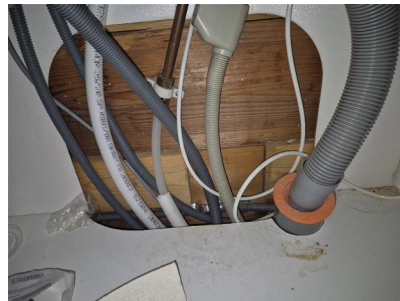
Fuktskydd finns inte i diskbänkskåp.

Fuktskydd rekommenderas enligt ovan för att lättare kunna upptäcka eventuella läckage och undvika fuktskador.

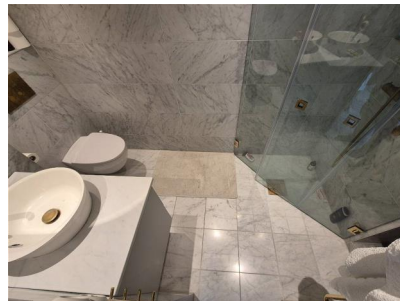
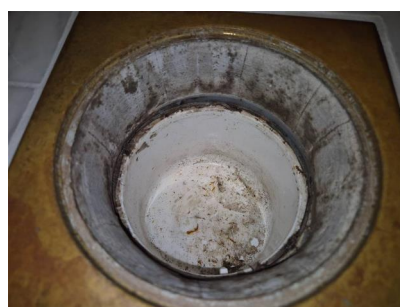
Inbyggd spolcistern till toalett saknar skvallerrör. Utan skvallerrör finns risk att eventuellt läckage inte upptäcks, vilket kan leda till fuktskador i omkringliggande konstruktioner.

Golvbrunnen är placerad långt ner i konstruktionen och är inte i nivå med golvytan. Förhöjningsring finns ej. Tätskiktet sticker ut under klämringen.

Risk att tätskiktet inte har kunnat anslutas på rätt sätt, vilket medför risk för fuktskador.
