# Besiktningsprotokoll

Anticimex Försäkringsbesiktning i samarbete med Fastighetsbyrån

| Fastighetsadress:<br>Tån 112 | |

| Besiktningsdatum:<br>2025-05-27 | Protokollnummer:<br>69022059 |

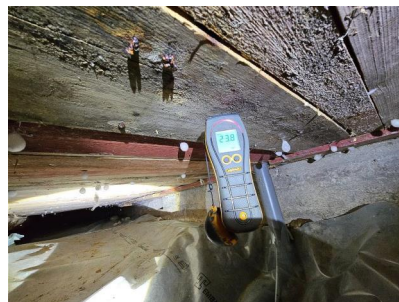
#### Utvändigt / Kryp/torpargrund

Vid kontroll av konstruktion i kryp/torpargrund noterades fuktvärden över kritisk fuktnivå och det förekommer mikrobiell påväxt.

Fuktkvoten uppmättes till 17-23 % i golvbjälklag och blindbotten.

Risk för mikrobiell tillväxt föreligger om fuktkvoten överstiger 17%.

Längs delar av markytan saknas täckande plastfolie, längs dessa delar finns fuktgenomslag mark och sockel.

De höga fuktvärdena och den mikrobiella påväxten innebär att grundens klimat under delar av året är för fuktigt. Detta kan i förlängningen leda till rötskador i konstruktionen. För att undvika detta så måste krypgrundens klimat bli torrare.

Läs Anticimex faktablad om uteluftsventilerade krypgrunder för tips och råd.

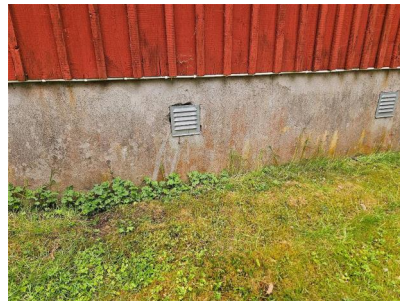
### Utvändigt / Sockel

Fuktuppsug och sprickor finns på sockeln.

Noterade brister innebär risk att fukten sprider sig till kringliggande konstruktioner.

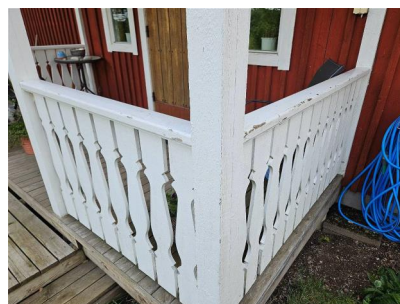
### Utvändigt / Farstukvist

Farstukvistens räcke/träkonstruktioner har mindre rötskador och torrsprickor.

Rekommenderas att åtgärdas vid framtida planerat förebyggande underhåll.

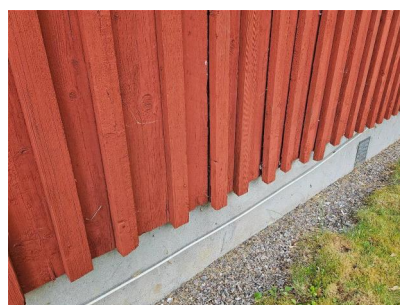
### Utvändigt / Fasad

Torrsprickor och lossnade lockpanel finns längs fasadpanelen.

Dessa bedöms inte ha lett till bakomliggande skador.

Rekommenderas att åtgärdas vid framtida planerat förebyggande underhåll.

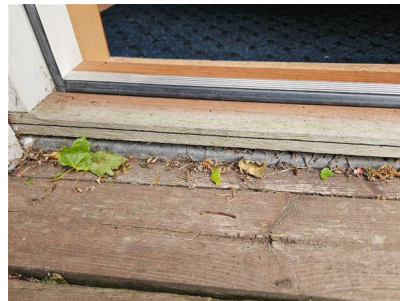
### Utvändigt / Dörrar

Tröskelbleck saknas under dörr till groventré.

Torrspäckor finns på utsidan entrédörr.

Noterade brister innebär risk för att fukt/vatten kan rinna in och orsaka fuktskador på tröskel och/eller i kringliggande vägg och bjälklag.

Rekommenderas att åtgärdas vid framtida planerat förebyggande underhåll.

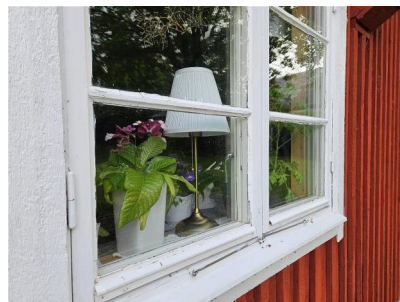
### Utvändigt / Fönster

Fönster (2-glas kopplade) är i behov av förebyggande underhåll och målning.

Isolerglas som är äldre förekommer.

Dessa kan få missfärgning/imma mellan glasrutorna pga. åldrande / otäta gummitätningar.

För att öka livslängden på fönster rekommenderas målning och underhåll.

Om fenomenet uppstår kontaktas fackman/fönster för kontroll/åtgärder.

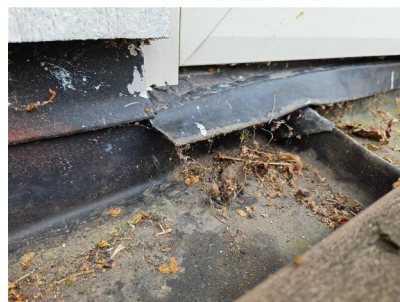
### Utvändigt / Balkong

Uppvik/plåtbeslag tröskel och fasad är bristfällig och otät.

Rikligt med skräp/löv m.m. finns under trallgolv.

Detta medför risk för att regnvatten kan rinna in mellan balkonganslutning och vägg, vilket i sin tur kan leda till mikrobiella skador (angrepp av mikroorganismer) i omkringliggande konstruktioner.

Vi rekommenderar att en fackman/plåt kontaktas för kontroll/åtgärder (fördjupad undersökning för att bedöma orsak och omfattning).

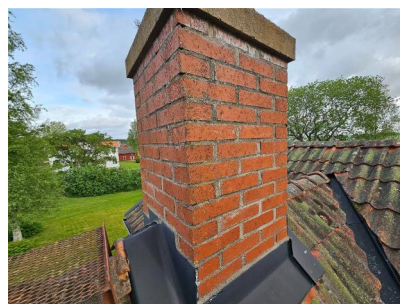
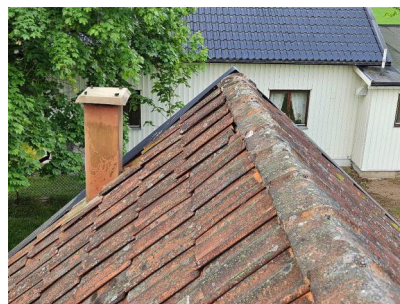
### Utvändigt / Tak

Yttertaket är av äldre datum.

Skorstenen saknar väderskydd (plåtning).

Lösa takpannor förekommer längs ränn-dalar ochnock.

Eftersom husets taktäckning är äldre har det ett minskat motstånd mot vatteninträngning. Detta i sin tur kan leda till fuktskador på träläkt och vidare ner i underliggande konstruktioner.

Väderskydd kan monteras för att skydda mot nederbörd som annars kan orsaka fuktskador och frostsprängning i skorstenen/ murstocken.

Vi rekommenderar att du kontaktar en fackman/tak/plåt för att ta reda på hur och om ett väderskydd ska monteras.

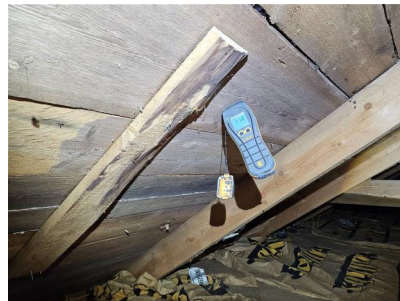
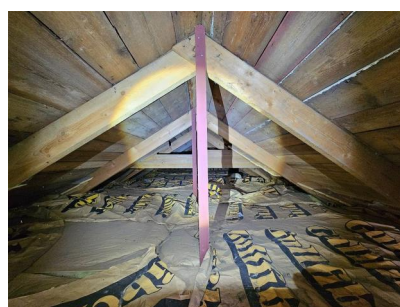
### Utvändigt / Vind

Vid kontroll av vinden har fuktvärden under kritisk fuktnivå för mikrobiell tillväxt uppmätts, dock finns mikrobiell påväxt på underlagstak.

Fuktkvoten i underlagstak/takbjälkar uppmättes till 11-12 %, närmast inspektionslucka.

Risk för mikrobiell tillväxt föreligger om fuktkvoten överstiger 17%.

Den upptäckta mikrobiella påväxten på underlagstaket är ett tecken på att vinden har tillförts eller tillförs fukt inifrån bostaden.

För att komma tillrätta med detta kan fukttillförseln inifrån bostaden behöva minskas. Det kan göras genom att ventilationen i bostaden förbättras samt att eventuella otätheter i vindsbjälklaget (tak-/väggvinklar, taklucka med mera) tätas.

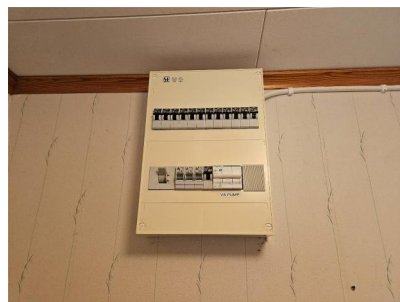
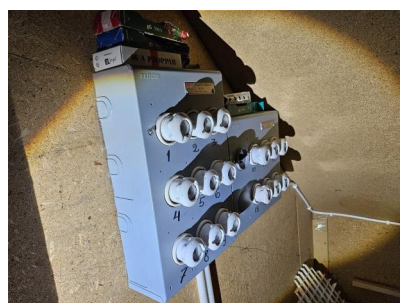
### Hela huset / Allmänt

Jordfelsbrytare finns installerad vid el centralen entréplan.

Gruppcentral övre plan har ej jordfelsbrytare.

Funktionskontroll av jordade eluttag i kök noterades inga avvikelser.

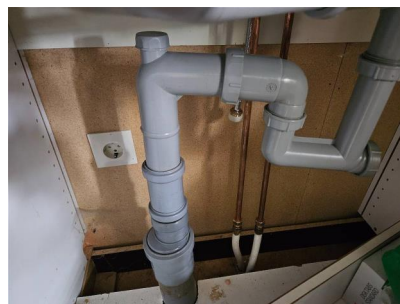
### Entréplan / Kök

Fuktskydd saknas i diskbänksskåp och under kyl/frys.

Utan fuktskydd är det svårt att upptäcka läckage från rörledningar. Vatten kan då tränga in i omkringliggande konstruktioner och orsaka fuktskador.

För att upptäcka eventuella läckage, installera ett fuktskydd, alternativt fuktsensor/larm.

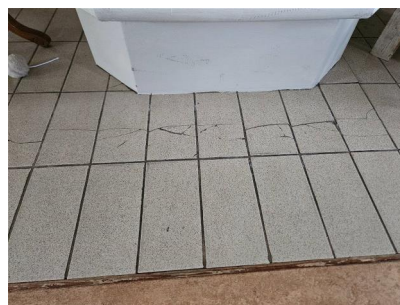
### Entréplan / Allrum

Klinker har sprickor / släppt från underlaget ("Bom") framför vedspis.

Felet som uppstått pga. skador ifrån vedhantering.

Kan med fördel åtgärdas vid framtida planerat förebyggande underhåll/renovering.

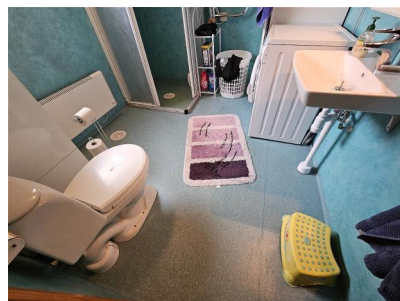
### Entréplan / Dusch / Toalett

Våtutrymmet har äldre yt-/tätskikt och utförande.

Eftersom funktionen, som innebär att ytskiktet/tätskiktet ska vara vattentätt, kan vara nedsatt finns en ökad risk att vatten tränger igenom ytskiktet/tätskiktet med vattenskador i omkringliggande konstruktioner som följd.

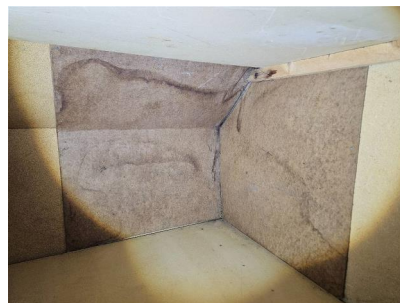
### Övre plan / Klädkammare

Tak/vägg har fuktfläckar.

Fuktfläckar kan bero på olika saker, och kan vara ett tecken på en tidigare eller en pågående fuktskada.

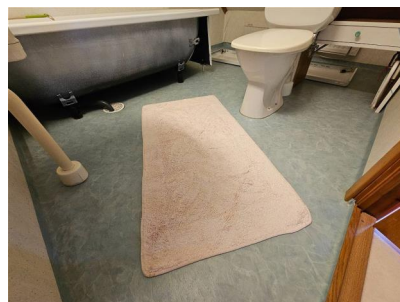
### Övre plan / Badrum / Wc

Våtutrymmet har äldre yt-/tätskikt och utförande.

Rör genomföring finns i golv.

Eftersom funktionen, som innebär att ytskiktet/tätskiktet ska vara vattentätt, kan vara nedsatt finns en ökad risk att vatten tränger igenom ytskiktet/tätskiktet med vattenskador i omkringliggande konstruktioner som följd.

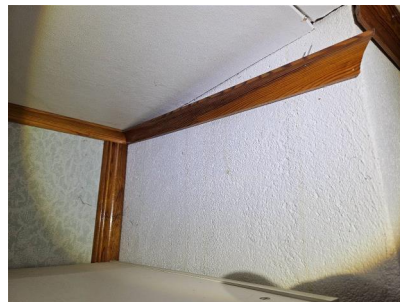
### Övre plan / Sovrum 2

Väggen har fuktfläckar/missfärgning runt/längs murstocken.

Fuktfläckar kan bero på olika saker, och kan vara ett tecken på en tidigare eller en pågående fuktskada.

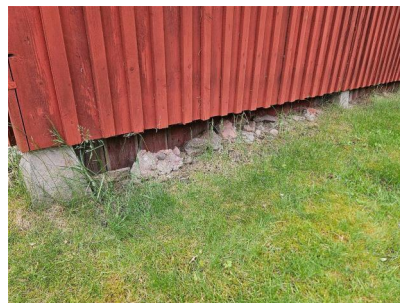
#### Utvändigt / Sockel

Längs sockeln finns träkonstruktioner dikt an i mark.

När man har organiskt material i en fuktig miljö finns en ökad risk för mikrobiell tillväxt (angrepp av mikroorganismer). Detta kan i sin tur leda till rötskador.

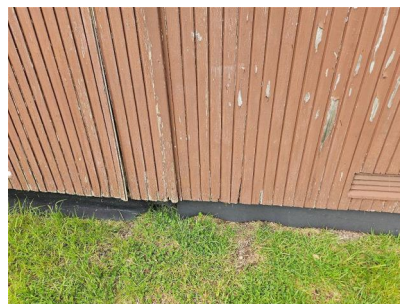
#### Utvändigt / Garageport / dörrar

Garage portar och dörr har rötskador.

De upptäckta skadorna kan bero på olika saker, exempelvis bristfälligt underhåll, målning, skruvar och beslag etc.

Vi rekommenderar att en fackman/dörrar/portar kontaktas för kontroll/åtgärder (fördjupad undersökning för att bedöma orsak och omfattning).

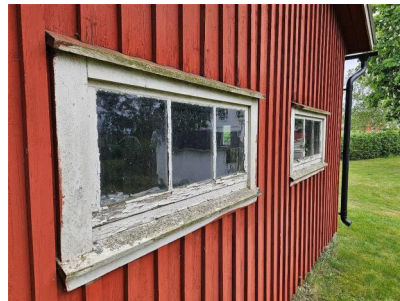
### Utvändigt / Fönster

Fönster är i behov av förebyggande underhåll och målning.

För att öka livslängden på fönster rekommenderas målning och underhåll.

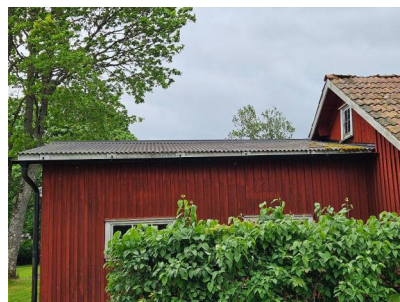
### Utvändigt / Tak

Plåttaket har riklig mosspåväxt längs ytan som ansluter mot övrig byggnad.

Detta kan leda till att regn- eller smältvatten tränger ner i underliggande takkonstruktion och orsakar fuktskador.

Rekommenderas att åtgärdas vid framtida planerat förebyggande underhåll/renoveringar.

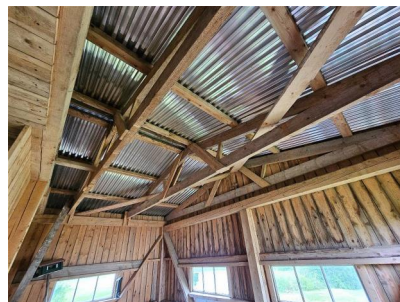
### Utvändigt / Vind

Underlagstak/kondensskydd saknas.

Eftersom ett kondensskydd även leder bort vatten från smärre läckage, vid spikhål, skarvar och dylikt, ställs större krav på yttertakets täthet om kondensskydd saknas.

När kondensskydd saknas finns en ökad risk för fuktskador i de omkringliggande konstruktionerna.

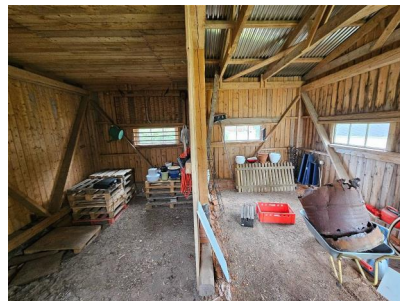
### Garage invändigt / Allmänt

Trädetaljer i kontakt med marken.

Trädetaljer (trösklar, innervägg mm) kan via kapillärkraft bli fuktiga vilket kan leda till fuktskador.

Vid misstanke om detta bör dessa delar bytas ut.
