# Besiktningsprotokoll

Anticimex Överlåtelsebesiktning av småhus - nivå 1

| Fastighetsadress:<br>Degerön 134 | |

| Besiktningsdatum:<br>2025-05-26 | Protokollnummer:<br>69036854 |

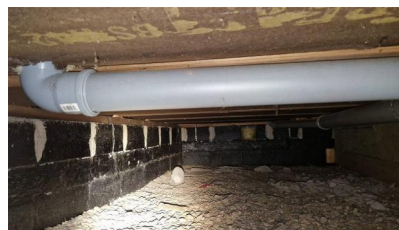
Krypgrund är en riskkonstruktion.

Uteluftsventilerade krypgrunder med bjälklag av organiskt material har ofta fuktskador på grund av naturlig fuktpåverkan. Detta kan resultera i mikrobiella skador (angrepp av mikroorganismer) och, i värsta fall, rötskador. Mikrobiell lukt kan då spridas till boendemiljön.

Grunden endast besiktad från ventil.

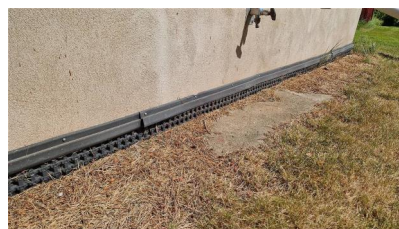
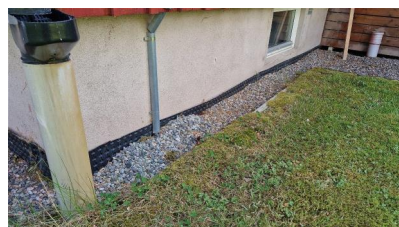
Utvändigt fuktskydd ligger oskyddat ovan mark.

Risk finns att det utvändiga fuktskyddet skadas då solens UV-ljus torkar ut plasten.

Till höger om verandan på framsidan har kantlisten släppt, och till vänster saknas kantlist helt. Även på baksidan, till höger om källartrappan, saknas kantlist. Det rekommenderas att kantlisten ses över och vid behov kompletteras runt hela huset.

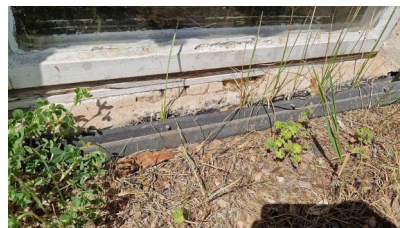
Under källarfönster mot baksidan finns skador i sockeln. Rekommenderas att putsa upp och laga.

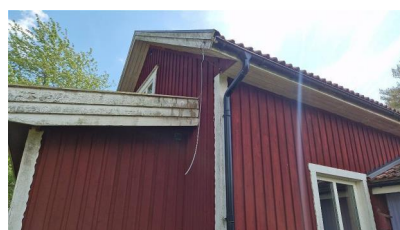
Fasadpanelen och vindskivor är i behov av tvätt/målning och underhåll.

Fasadbeklädnad och träkonstruktioner där målningsbehov finns riskerar att få fukt- och rötskador på grund av sämre vattenavvisande förmåga. För att öka livslängden på fasadbeklädnaden rekommenderas målning och underhåll.

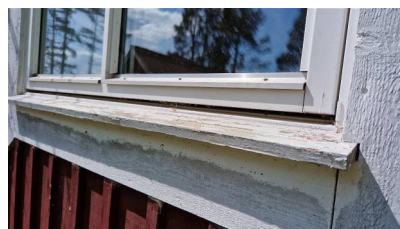
Fönsterbleck av trä mot baksidan är i behov av målning/underhåll.

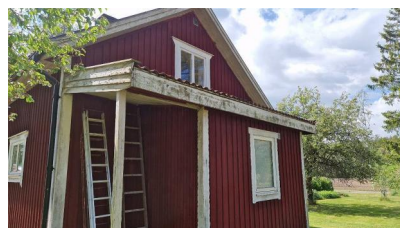
Hängränna saknas vid tillbyggnad.

När hängrännor saknas utsätts fasad och grund för ökad fuktbelastning, vilket i sin tur kan leda till fuktskador i bakomliggande konstruktioner.

Här rekommenderas också att vattbrädor ersätts med vindskiveplåtar.

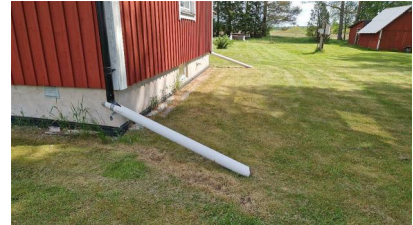
Stuprör är inte anslutna till markledning på ena gaveln.

Rekommenderas att fortsätta leda bort vattnet med stuprör.

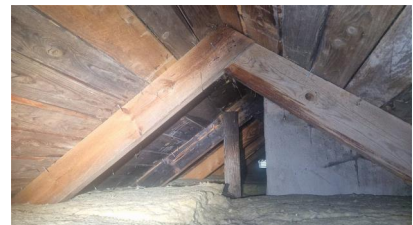
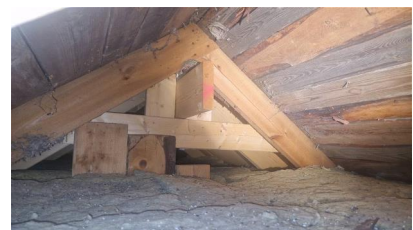
Endast en mindre del av vinden har kunnat kontrolleras från lucka.

Därifrån noteras missfärgningar i underlagstak enligt förväntan sett till husets ålder.

Jag rekommenderar att luckor tas upp i sovrum för att möjliggöra kontroll av hela vinden.

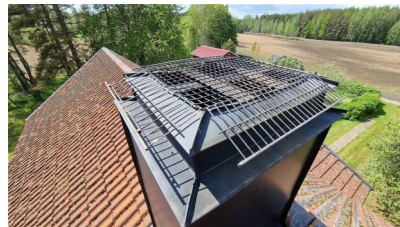
Skorstenen saknar väderskydd.

Väderskydd kan monteras för att skydda mot nederbörd som annars kan orsaka fuktskador och frostsprängning i skorstenen/ murstocken.

Vi rekommenderar att du kontaktar en plåtslagare för att ta reda på hur och om ett väderskydd ska monteras.

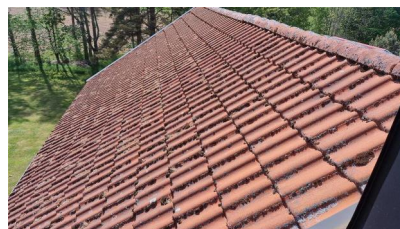
Mosspåväxt finns på takpannor.

Mossa som växer på taket kan leda till att taktäckningen har ett minskat motstånd mot vatteninträngning. Detta i sin tur kan leda till fuktskador på träläkt och takkonstruktionen vilket kan resultera i mikrobiella skador (angrepp av mikroorganismer).

Troligen lades takpannor om 2005 då huset ska ha byggts till.

Taket är besiktat från takstege och mark.

För att öka livslängden på taket rekommenderas att mossan tas bort från takpannorna.

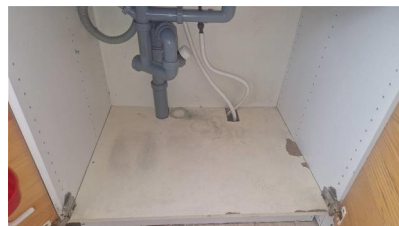
Fuktskydd saknas i diskbänksskåp och under kyl/frys.

Utan fuktskydd är det svårt att upptäcka läckage från rörledningar. Vatten kan då tränga in i omkringliggande konstruktioner och orsaka fuktskador.

- Avstängning till diskmaskinens vatten finns ej ovan bänk, vattnet stängs av med ballofix i skåpet.
- Blandaren sitter något löst och kärvar när pipen ska vridas.
- Avloppsslangen till diskmaskinen är inte förankrad enligt monteringsanvisning.
- Svullnader och spår av äldre läckage finns i diskbänkbotten.

Inga förhöjda fuktvärden kan uppmätas vid besiktning.

För att upptäcka eventuella läckage, installera ett fuktskydd.

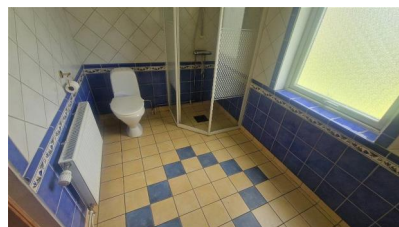
Klämring finns inte i golvbrunn.

Avsaknad av klämring i golvbrunn medför att vatten kan tränga ner i omkringliggande konstruktioner med fuktskador som följd. Detta kan i sin tur leda till mikrobiella skador (angrepp av mikroorganismer).

- Rörgenomföringar finns i golv vid toalett och under handfat, dessa medför en ökad risk att fukt kan tränga ner i angränsande konstruktioner.
- Golvfallet är bristfälligt utfört.
- Äldre paxfläkt är kopplad på strömbrytare, jag rekommenderar byte till modern, fuktstyrd paxfläkt med konstant ström.
- WC-stol enligt uppgift ur funktion.

Normala fuktvärden indikerades mot klinker/kakel.

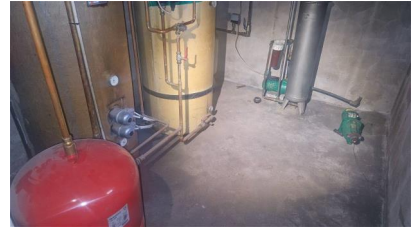
Golvbrunn finns inte.

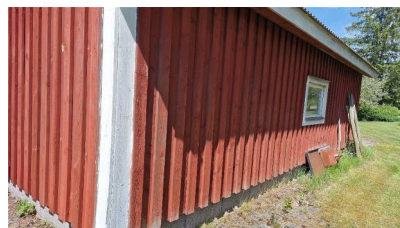
Fasadpanelen är i behov av målning/underhåll.

Fasadbeklädnad och träkonstruktioner där målningsbehov finns riskerar att få fukt- och rötskador på grund av sämre vattenavvisande förmåga. För att öka livslängden på fasadbeklädnaden rekommenderas målning och underhåll.

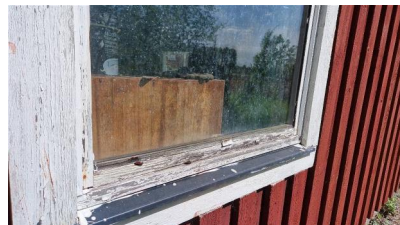
Fönster är i behov av renovering.

Fönsterbågar och fönsterkarmar där målningsbehov finns riskerar att få fukt- och rötskador på grund av sämre vattenavvisande förmåga.

För att öka livslängden på fönster rekommenderas målning och underhåll.

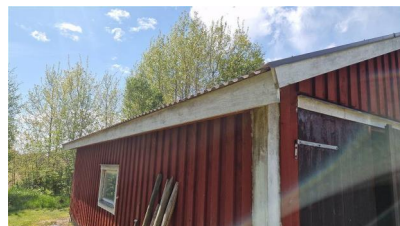
Hängrännor saknas.

När hängrännor saknas utsätts fasad och grund för ökad fuktbelastning, vilket i sin tur kan leda till fuktskador i bakomliggande konstruktioner.

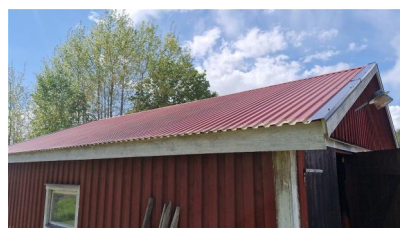
Taket är besiktat från mark.

Därifrån noteras inga brister.
