**Fastighetsuppgifter**

**SÄRIMNER 13**

**Aspvägen 8****59932 Ödeshög**

## **Bilaga till besiktningsprotokoll med förklaringar till bedömningssätt vid överlåtelsebesiktning**

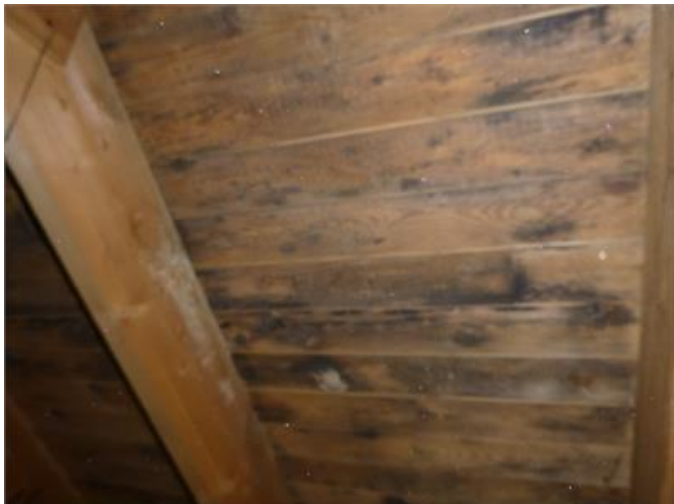
| Besiktningsresultat | | | | | |
|---|---|---|---|---|---|
| Nockvind | | X | | | Mindre mikrobiell påväxt på insida yttertak se riskanalys B |

B Den upptäckta mikrobiella påväxten på yttertakets insida indikerar att vinden tillförs fukt inifrån bostaden. För att komma tillrätta med detta måste fukttillförseln inifrån bostaden minskas. Detta kan göras genom att ventilationen i bostaden förbättras samt att eventuella otätheter i vindsbjälklaget (tak/väggvinklar, taklucka mm.) tätas.

Mikrobiell påväxt på insida yttertak

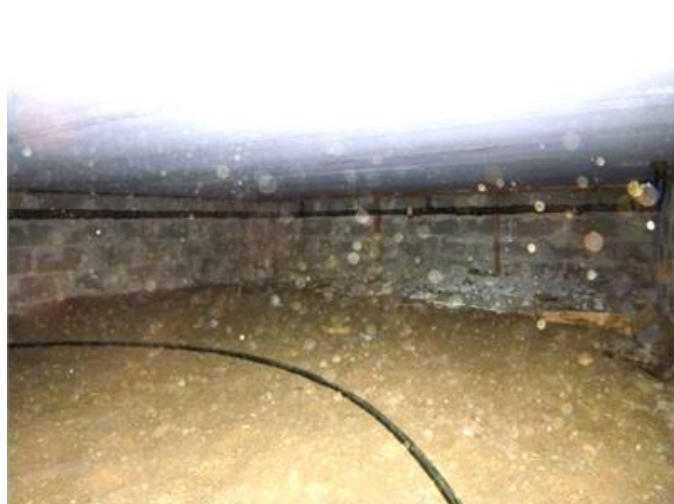
| Besiktningsresultat | | | | | |
|---|---|---|---|---|---|
| Krypgrund | | X | | | Plastfoile mot markytan är delvis trasig<br>En krypgrund med bärande delar av lättbetong som saknar överliggande regling med isolering bedöms inte vara en konventionell riskkonstruktion och riskanalyseras därför inte i detta fall, i grunden finns en kanalfläkt installerad vilken man bör täta något kring utblåset i sockeln |

Vid stickprovskontroll mättes en fuktkvot på 10% och en Relativ fuktighet på 50%.

Det kritiska gränsvärdet för mikrobiell tillväxt brukar anges till ca 15-17% fuktkvot (FK) eller ca 70-75% i relativ luftfuktighet (RF).

En krypgrund med bärande delar av lättbetong som saknar överliggande regling med isolering bedöms inte vara en konventionell riskkonstruktion och riskanalyseras därför inte i detta fall, i grunden finns en kanalfläkt installerad vilken man bör täta något kring utblåset i sockeln
