**Fastighetsuppgifter**

Haraldsborg 9

Muraregatan 10

| Besiktningsdatum | 2025-05-26 |

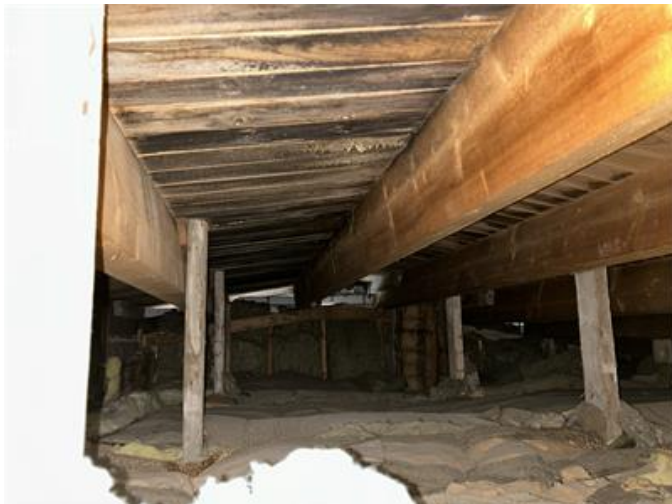
| Besiktningsresultat | | | | | |
|---|---|---|---|---|---|
| Nockvind | | X | | | Mikrobiell påväxt samt svag lukt.<br>Se kommentar/riskanalys. |

Den mikrobiella påväxten på underlagstaket indikerar att vinden periodvis tillförs eller har tillförts fukt inifrån bostaden, som den kallare delen av året riskerar att kondensera mot underlagstaket (sk konvektionsskada). För att komma tillrätta med detta måste fukttillförseln inifrån bostaden minskas. Detta kan göras genom att ventilationen i bostaden förbättras samt att eventuella otätheter i vindsbjälklaget (tak/väggvinklar, vindslucka mm.) tätas.

Nockvind: Mikrobiell påväxt samt lukt upplevdes.

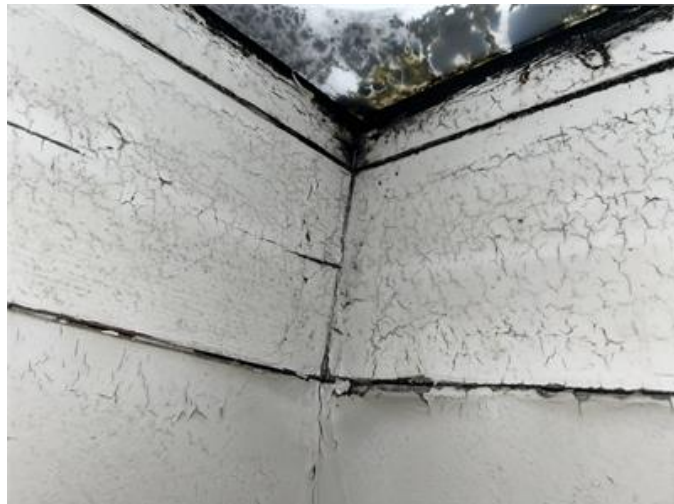
| Besiktningsresultat | | | | | |
|---|---|---|---|---|---|
| Bad/Wc | | | X | | Äldre standard möjligen 90-tal.<br>Rostangripen gjutjärnsbrunn.<br>Rör genomföring i golv.<br>Karm till takfönster otät samt har rötskador och mikrobiell påväxt/missfärgning.<br>Se kommentar/riskanalys. |

I våtutrymmen skall golv- och väggytor ha vattentäta skikt. När det är av äldre standard och utförande finns det en ökad risk för brister i dess funktion, varpå fukt kan tränga in i bakomvarande konstruktioner och orsaka fuktrelaterade skador. Rötskador försämrar konstruktionens vattenavvisande förmåga och medför risk för fuktskador även i bakomliggande konstruktion. Kontakta snickare för kontroll och åtgärd. Gjutjärn rostar kontinuerligt vilket innebär risk för både stopp och läckage.

Takfönster i Bad/Wc: Mikrobiell påväxt, fuktanvisning samt rötskador.

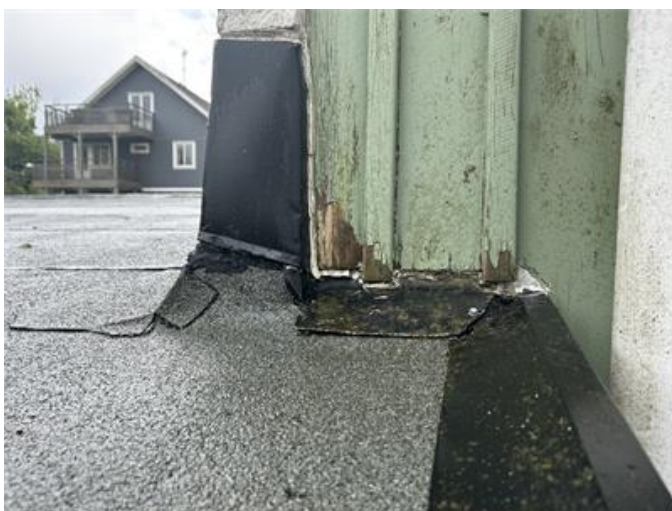
| Besiktningsresultat | | | | | |
|---|---|---|---|---|---|
| Fasad | | x | | | Allmänt underhållsbehov (tvätta/måla).<br>Torrspäckor, samt skarvar förekommer på flera ställen, kräver mer underhåll. |

Fasad: Underhållsbehov ovan garagetak.

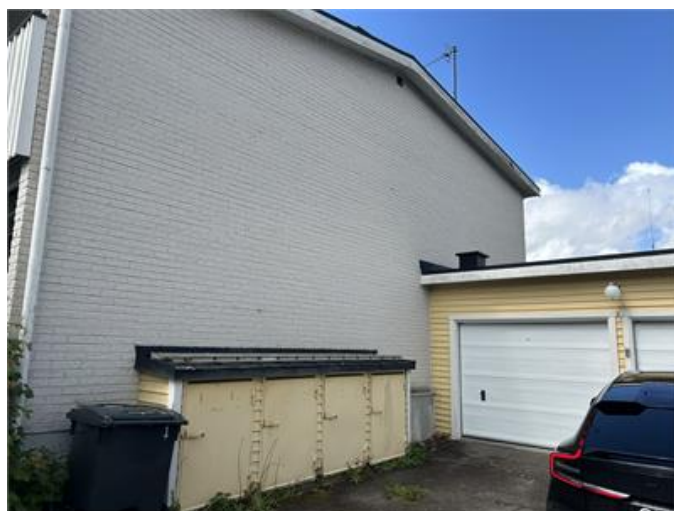
Fasad: Delvis vidbyggt garage.

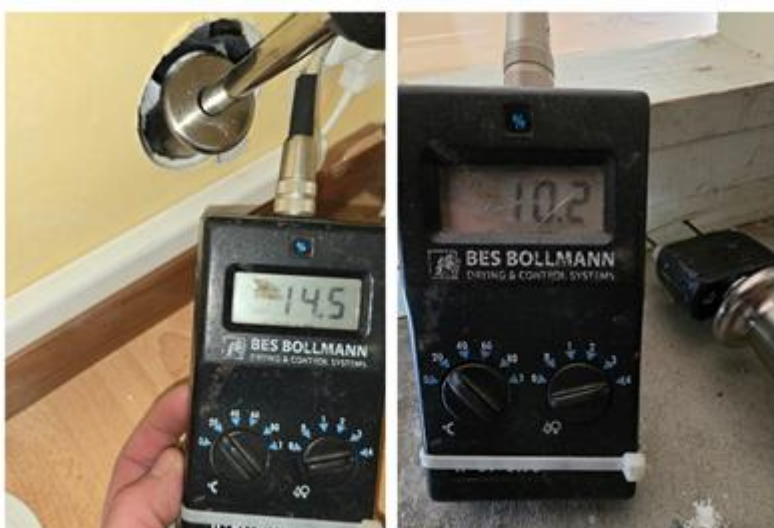
Kontroll av konstruktionen gjordes via fuktkvotsmätning i befintlig håltagning i Kök samt fuktkvotsmätning i Trappförråd.

Svag avvikande lukt upplevdes i konstruktionen och fuktvärden under gränsvärdet för mikrobiell tillväxt uppmättes. Fuktkvoten uppmättes till 14-15% i ytterväggsyll och 10-11% i innerväggsyll. Risk för mikrobiell tillväxt föreligger vid en fuktkvot på 17% och rötskador >28%.

Betongplatta från byggperioden är generellt ansett som riskkonstruktion för fuktskador då den inte har underliggande isolering enligt dagens standard. Betongplattan riskerar då att utsättas för fuktpåverkan från angränsande mark. Konstruktioner med organiska material och täta ytskikt mot betongplattan bör undvikas, då fuktpåverkan och mikrobiell tillväxt (mögel/bakterier) kan uppstå, vilket kan leda till att avvikande mikrobiella lukter upplevs. Träskyddsbehandlat virke kan förekomma i hus från byggperioden, vilket riskerar att avge en avvikande söttaktig/kemisk lukt. För att utreda orsaken av de noterade bristerna rekommenderas att en fördjupad undersökning utförs, vilket ofta resulterar i ett åtgärdsförslag.
