**Fastighetsuppgifter**

Fastighetsbeteckning  
Ålderdomshemmet 2  
Adress  
Spångavägen 104  
16152 Bromma

| Uppdragsnummer | AB5241 |
| Besiktningsdatum | 2025-05-21 |

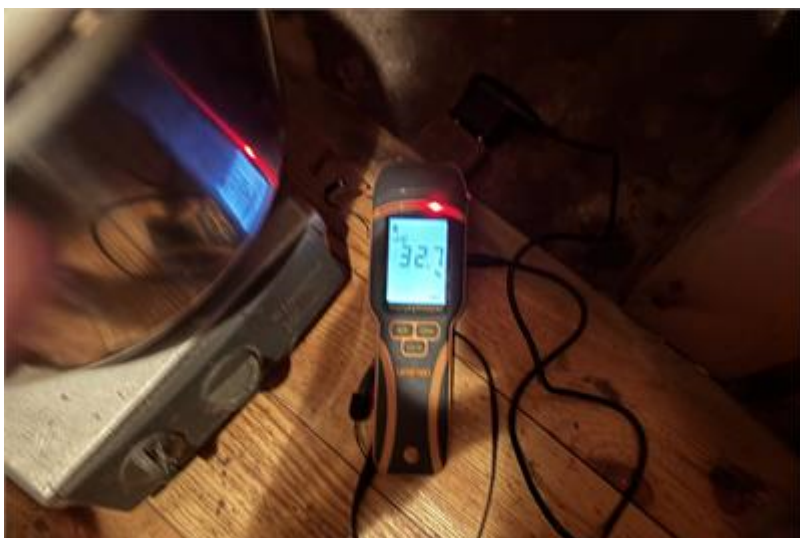
## Bilaga 1 för kontroll av valda konstruktioner

Vid stickprovskontroll av uppreglat golv under trappförråd uppmättes över 28% FK.

Vid stickprovskontroll i utreglade väggar via provhål under trappförråd uppmättes ca 14-16% FK.

Det kritiska gränsvärdet för mikrobiell tillväxt brukar anges till ca 17% fuktkvot (FK).

En avvikande lukt noterades i isolering under det uppreglade golvet och även från provhål i utreglade väggar.

Med tanke på den avvikande lukten och förhöjda fuktvärdet bedöms det uppreglade golvet samt utreglade väggarna vara skadat och åtgärder bör därför övervägas.

Samtligt organiskt material i källaren bör avlägsnas.

Notera att stickprovsmässig undersökning är utförd samt att mätvärden normalt sett kan variera över årstiderna. För att säkert fastställa konstruktionens kondition och fuktstatus måste en mer omfattande undersökning utföras.

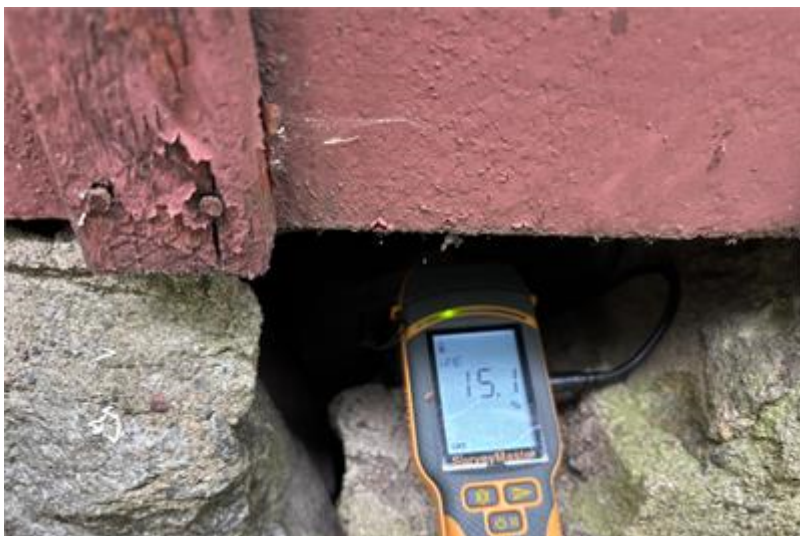
## Bilaga 2 för kontroll av valda konstruktioner

Vid stickprovskontroll mot blindbotten via ventilationshål i grundmur så uppmättes ca 16% FK.

Det kritiska gränsvärdet för mikrobiell tillväxt brukar anges till ca 17% fuktkvot (FK).  
Ingen avvikande lukt noterades vid ventilationshål mot torpargrund.

Pga. att utrymmet endast besiktades via ventil har en begränsad kontroll utförts.  
Grunden saknar inspektionslucka, det anses viktigt att sådan tas upp så att grunden kan besiktigas.

Notera att stickprovsmässig undersökning är utförd samt att mätvärden normalt sett kan variera över årstiderna.  
För att säkert fastställa konstruktionens kondition och fuktstatus måste en mer omfattande undersökning utföras.
