**Fastighetsuppgifter**

Röberget 53

Ottevägen 107

## Bilaga 1 för kontroll av valda konstruktioner

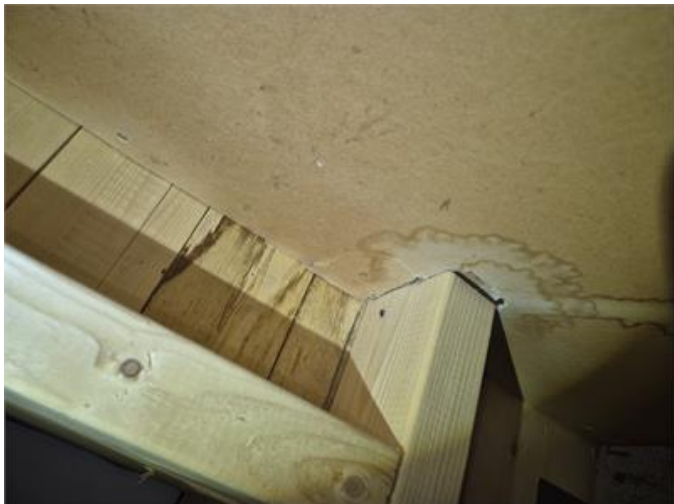
| Besiktningsresultat | | | | | |
|---|---|---|---|---|---|
| Vind | | X | | | Äldre fuktfläckar noterades på vinden, se bild. |

Bild från vinden.
