# Besiktningsprotokoll

Anticimex Försäkringsbesiktning i samarbete med Fastighetsbyrån

| Fastighetsadress:<br>Axvägen 11c | |

| Besiktningsdatum:<br>2025-05-28 | Protokollnummer:<br>69024556 |

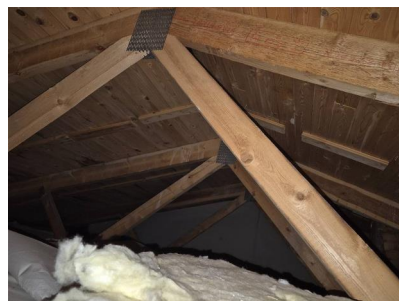
### Utvändigt / Vind

Vid kontroll av vinden uppmättes fuktvärden under kritisk fuktnivå för mikrobiell tillväxt och en normal lukt upplevdes. Fuktkvoten i underlagstak/takbjälkar uppmättes vid besiktningstillfället till ca 12 %. Detta värde varierar dock under året beroende på årstid och utomhusklimat.

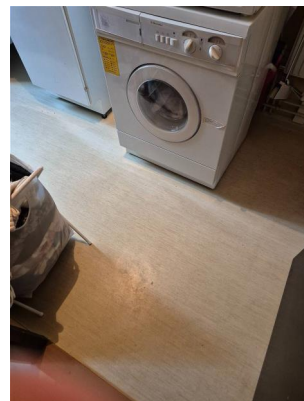
### Entréplan / Tvättstuga

Våtutrymmet har äldre yt-/tätskikt.

Eftersom funktionen, som innebär att ytskiktet/tätskiktet ska vara vattentätt, kan vara nedsatt finns en ökad risk att vatten tränger igenom ytskiktet/tätskiktet med vattenskador i omkringliggande konstruktioner som följd.

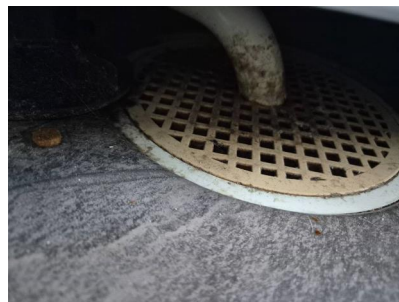
### Övre plan / Badrum/Wc

Golvbrunnen är inte utbytt i samband med renovering.

När golvbrunnen inte är utbytt i samband med renoveringen är det inte fackmässigt\* utfört. Risk finns att det nya tätskiktet inte har kunnat anslutas till golvbrunnen på ett riktigt sätt, vilket kan leda till fuktskador i omkringliggande konstruktioner. \*Fackmässigt utförande innebär att arbetet ska utföras enligt Boverkets byggregler, gällande branschregler samt monteringsanvisningar för samtliga material. Om dessa regler och anvisningar inte följs och en skada inträffar riskerar man att få en nedsatt eller utebliven skadeersättning från sitt försäkringsbolag (villahem).
