**Fastighetsuppgifter**

Vrine 3:99

Tråddragarevägen 3

| Uppdragsnummer | P4515 |

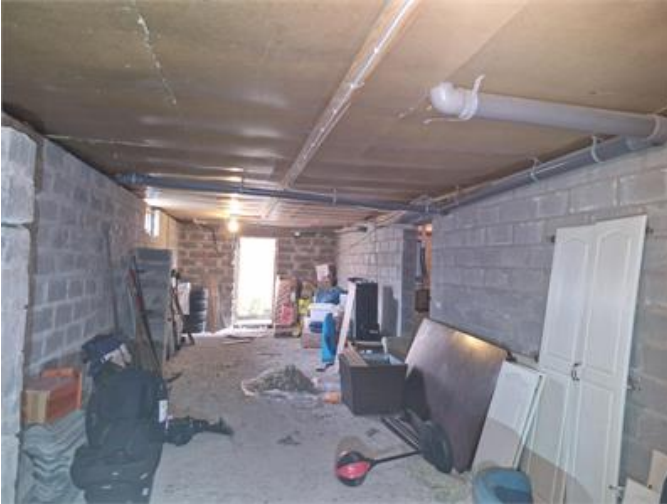
Grovkällare/Krypgrund, översiktsbild.

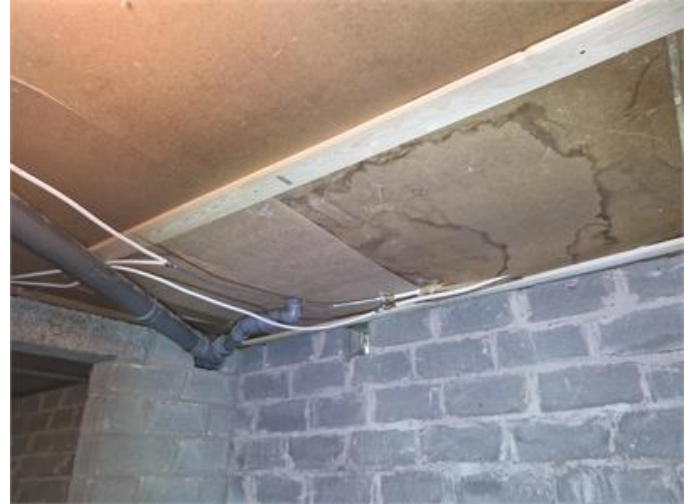
| Besiktningsresultat | | | | | |
|---|---|---|---|---|---|
| Grundläggning | | | x | | Grovkällare/Krypgrund är generellt ansett som riskkonstruktion för fuktskador.<br>Missfärgningar/fuktanvisningar finns på flera blindbottenskivor, framförallt under Tvätt, Kök och Bad/WC men även mot södra ytterväggen.<br>Fuktvärden i nivå med gränsvärde uppmättes i bjälklaget.<br>Se kommentar/riskanalys samt bilaga "Kontroll av konstruktion". |

Krypgrunder är generellt ansett som en riskkonstruktion för fuktskador. På grund av förhöjd fuktstatus, dels orsakad av fuktvandring från marken och dels orsakad av uteluft som släpps in i grunden (främst under den varma tiden av året), kan fuktskador/mikrobiell tillväxt med negativ inverkan på såväl byggnaden som inomhusmiljön uppstå.

Grovkällare/Krypgrund, fuktanvisningar på flera blindbottenskvivor, bla.. under Bad/WC.

Rekommenderar att fortsatt undersökning utförs genom friläggning av blindbottenskivor med fuktanvisningar samt utrymmet under vardagsrum görs tillgängligt.

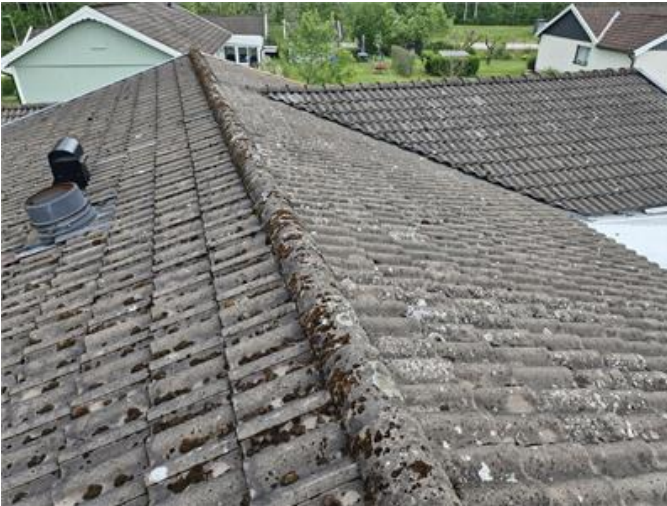
Tak, översiktsbild.

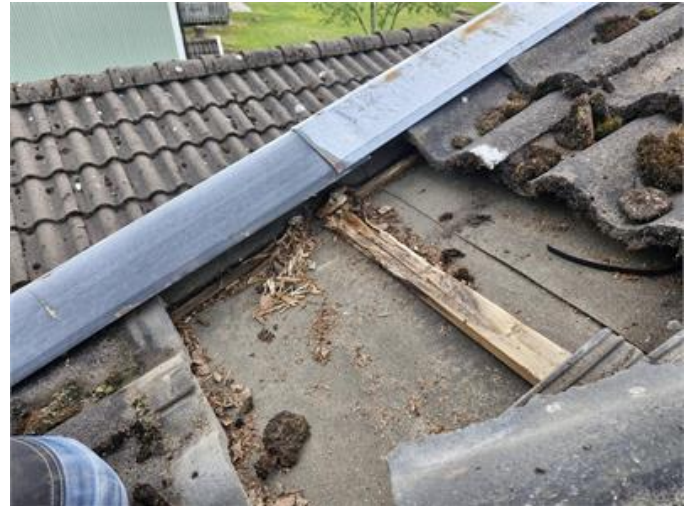
| Besiktningsresultat | | | | | |
|---|---|---|---|---|---|
| Tak | | | x | | Original och i behov av renovering, bl.a. noterades:<br>Rötskadad läkt och takutsprång vid gavel öster och garage söder.<br>Vid takfoten ligger pannorna an mot pappen och skavhål finns.<br>Pannorna slitna och mosspåväxt.<br>Takutsprång söder omålat.<br>Se kommentar/riskanalys. |

När takbeklädnaden är äldre och påvisar åldersrelaterade brister har den nedsatt motstånd mot vatteninträngning, med risk för fuktrelaterade skador i underliggande konstruktioner.

Tak, rötskada i läkt och takutsprång.

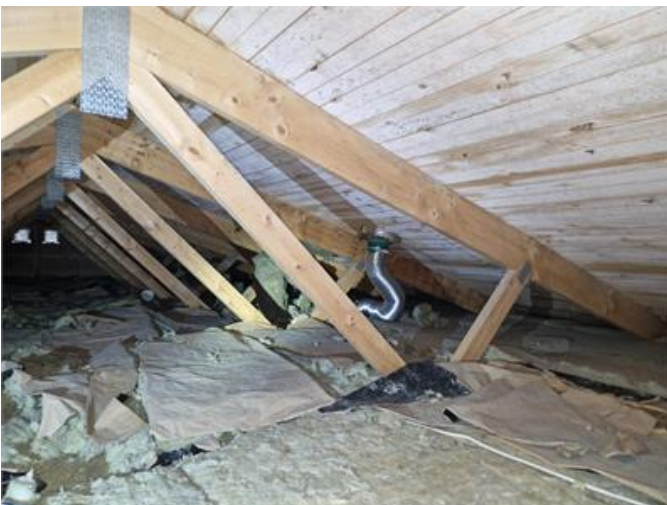
| Besiktningsresultat | | | | | |
|---|---|---|---|---|---|
| Nockvind | | | x | | Mikrobiell påväxt finns på underlagstaket, sk konvektionskada.<br>Se kommentar/riskanalys samt bild. |
| | | | x | | Imkanalen (vent från köksfläkt) är oisolerad.<br>Se kommentar/riskanalys. |

Den mikrobiella påväxten på underlagstaket indikerar att vinden periodvis tillförs fukt inifrån bostaden, som den kallare delen av året riskerar att kondensera mot underlagstaket (sk konvektionsskada). För att komma tillrätta med detta måste fukttillförseln inifrån bostaden minskas. Detta kan göras genom att ventilationen i bostaden förbättras samt att eventuella otätheter i vindsbjälklaget (tak/väggvinklar, genomföringar mm) tätas.

Nockvind, vitaktig mikrobiell påväxt i underlagstaket, oisolerad imkanal.

Imkanaler i kallställda utrymmen skall isoleras för att minska risken för kondensbildning samt ur brandskyddssynpunkt.

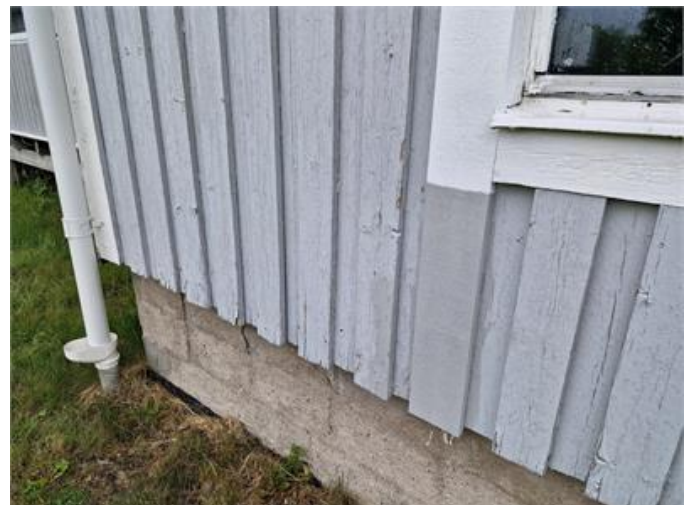
| Besiktningsresultat | | | | | |
|---|---|---|---|---|---|
| Fasad | | | x | | Panelen och utvändiga trädetaljer i behov av underhåll och delvis byte.<br>Färgsläpp och torrsprickor noterades, framförallt söder.<br>Otätheter vid fönsterfoder Vardagsrum söder.<br>Rötskador i knutbrädor Garage.<br>Se kommentar/riskanalys. |
| Fönster & Dörrar | | | x | | Äldre/original isolerglasfönster och i behov av underhåll och översyn.<br>Vardagsrumsfönster har rötskada och missfärgat glas, bytesbehov.<br>Sidojhus entredörr har trasigt glas.<br>Altandörr har rötskada.<br>Handtag i dörrar glappar.<br>Se kommentar/riskanalys. |

När det finns brister i underhåll och torrsprickor/otätheter i fasaden innebär det risk för att vatten kan tränga in och orsaka fuktrelaterade skador i bakomliggande konstruktion.

Fasad och Fönster, behov av underhåll och delvis byte.

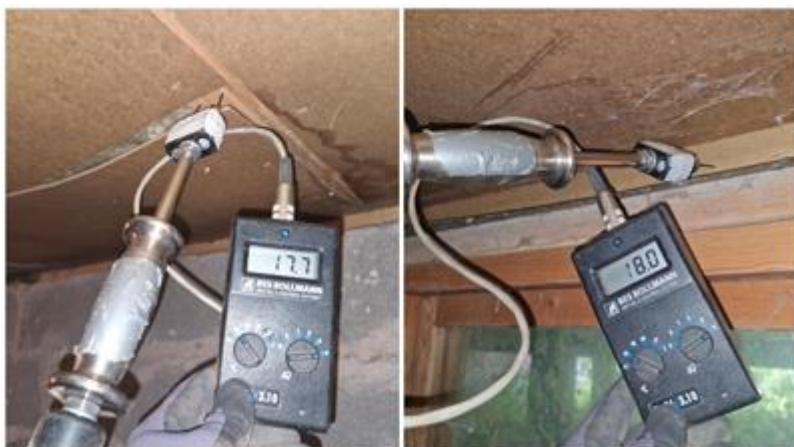
Missfärgningar/fuktanvisningar finns på flera blindbottensskivor, framförallt under Tvätt, Kök och Bad/WC men även mot södra ytterväggen.

Kontroll av konstruktionen utfördes genom stickprovsmässig fuktmätning i syll och golvreglar. Fuktvärden i nivå med gränsvärde för mikrobiell tillväxt uppmättes.

Fuktkvoten i uppmättes till 16-19%.

Risk för mikrobiell tillväxt föreligger vid en fuktkvot på 17% och rötskador >28%.

Krypgrunder är generellt ansett som en riskkonstruktion för fuktskador. På grund av förhöjd fuktstatus, dels orsakad av fuktvandring från marken och dels orsakad av uteluft som släpps in i grunden (främst under den varma tiden av året), kan fuktskador/mikrobiell tillväxt med negativ inverkan på såväl byggnaden som inomhusmiljön uppstå. Rekommenderar att fortsatt undersökning utförs genom friläggning av blindbottensskivor med fuktanvisningar samt utrymmet under vardagsrum görs tillgängligt.

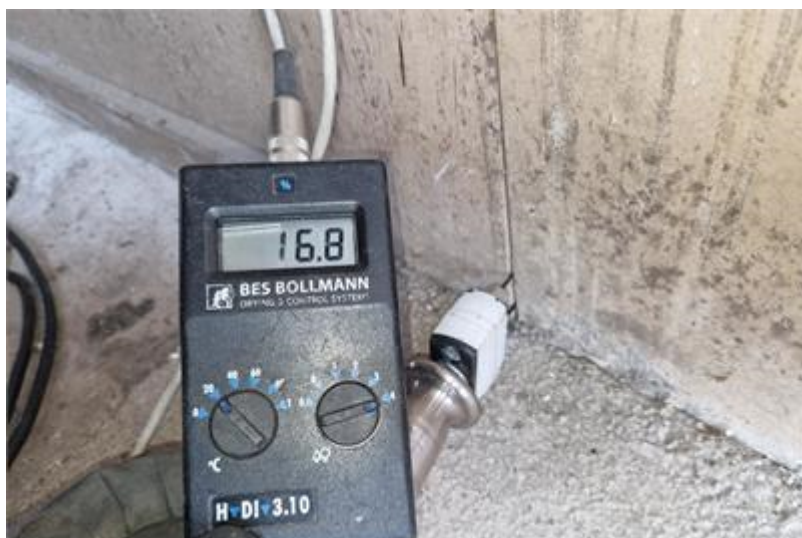
Kontroll av konstruktionen gjordes via stickprovsmässig fuktkvotmätning i ytterväggsyll.

Ingen avvikande lukt upplevdes i konstruktionen och fuktvärden i nivå med gränsvärdet för mikrobiell tillväxt uppmättes.

Fuktkvoten uppmättes till 16-18%.

Risk för mikrobiell tillväxt föreligger vid en fuktkvot på 17% och rötskador >28%.
