**Fastighetsuppgifter**

Fastighetsbeteckning  
Vallda-Lunden 2:56  
Adress  
Fasanvägen 19  
434 91 Kungsbacka

| Besiktningsdatum | 2025-05-28 |
| Besiktningsföretag | OBM Besiktning Väst AB |

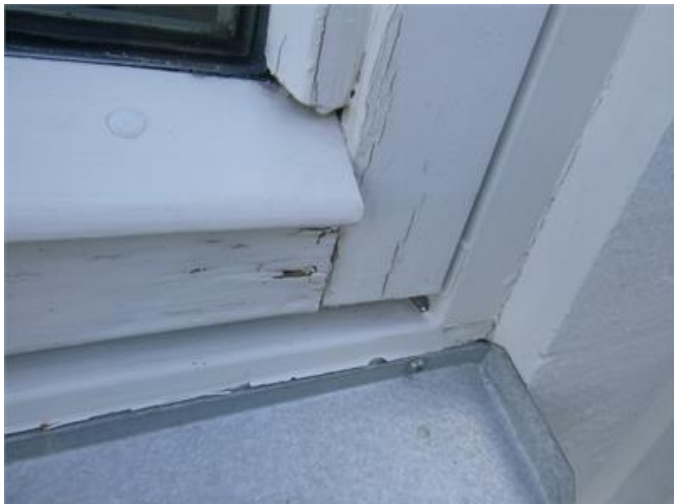
| Besiktningsresultat | | | | | |
|---|---|---|---|---|---|
| | | | x | | Rötskador noterades i ett par fönster. Se kommentar/riskanalys. Bild 1 |

Om det finns rötskador i fönster finns det en risk att vatten kan tränga in och orsaka skador som kan påverka byggnaden negativt.

Bilden visar exempel på rötskadat fönster.

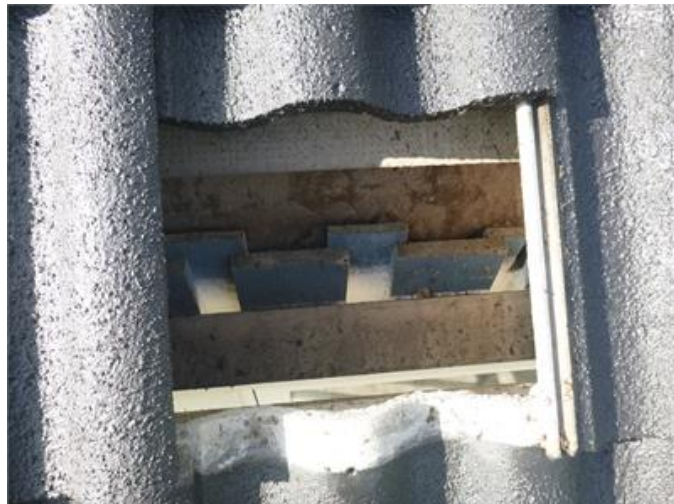
| Besiktningsresultat | | | | | |
|---|---|---|---|---|---|
| Tak | | x | | | Taktäckningen är av äldre standard/datum. Underlagstaket består av duk. Vissa plåtdetaljer är i behov av målning/underhåll. Nocktätning finns inte. Underlagstaket täcker ej simslådan. Se kommentar/riskanalys. Bild 2 (Taket är besiktigt ifrån taksäkerheten/stege vid takfoten p.g.a. takets branta lutning). |

Då underlagstaket består av duk finns risk att regn/fukt/skräp tränger in i skarvar och andra otätheter vid ogynnsam väderlek med läckage på vindsutrymmet som följd. Detta kan påverka byggnaden negativt.

Bilden visar exempel på där underlagstaket är avslutat innan simslådan.

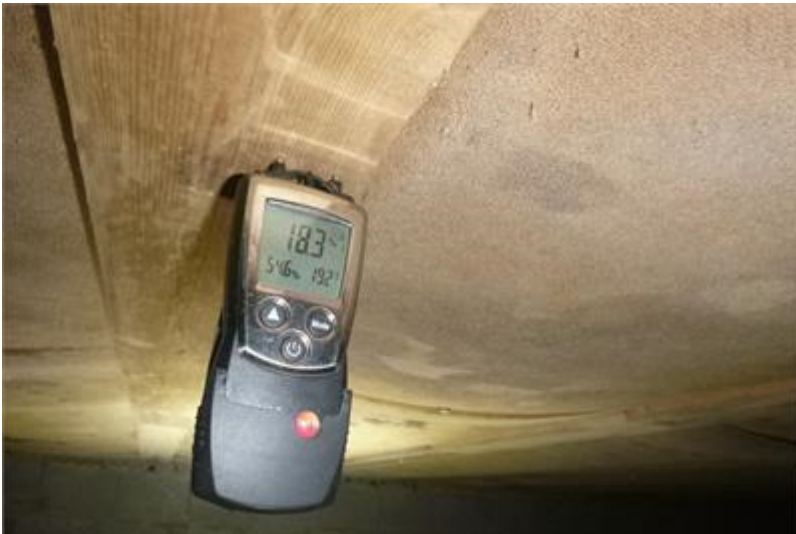
| Besiktningsresultat | | | | | |
|---|---|---|---|---|---|
| <b>Krypgrund</b> | | | x | | Byggnaden är uppförd över en krypgrund. Fuktkvotmätning är utförd, se vidare kommentar/riskanalys samt bilaga kontroll av konstruktion. |

Det kritiska gränsvärdet för mikrobiell tillväxt är ca 17% fuktkvot i trä.

Vid kontroll av konstruktion mättes fuktkvoter stickprovsvis i trossbottens undersida till ca 18% fuktkvot. Mikrobiell påväxt samt träskyddsbehandlat material förekommer i utrymmet.

Det rekommenderas att denna besiktning kompletteras med en fördjupad undersökning för att utreda orsaken till samt omfattningen av de fuktelaterade skadorna/bristerna.
