Vallda-Lunden 5:1

Utsiktsvägen 28

| Uppdragsnummer | O28116 |
| Besiktningsdatum | 2025-05-28 |

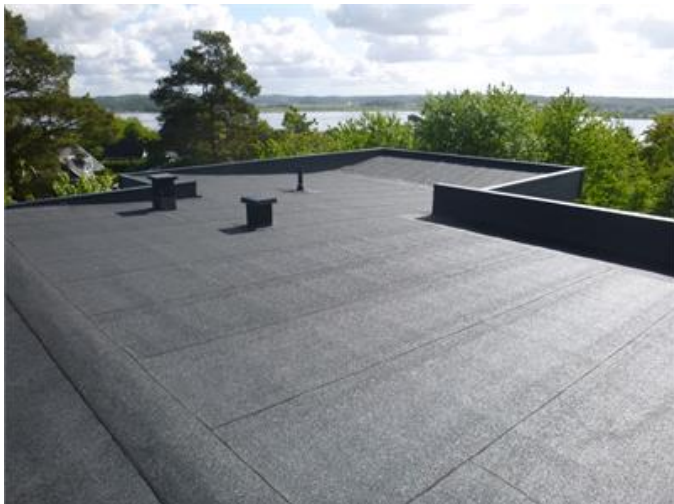
| Besiktningsresultat | | | | | |
|---|---|---|---|---|---|
| Tak | | X | | | Enstaka plåtdetalj är i behov av målning/underhåll. Bild 1 |

Bilden visar vy av tak.

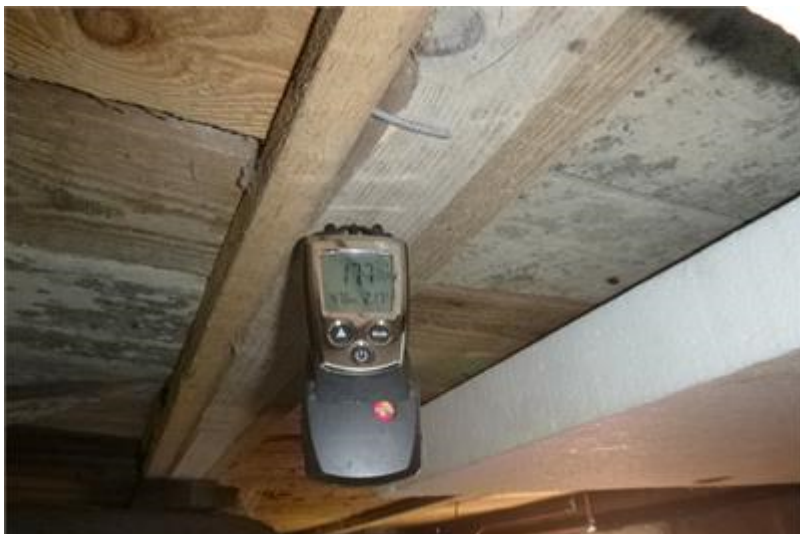
Det kritiska gränsvärdet för mikrobiell tillväxt är ca 17% fuktkvot i trä.

Vid kontroll av konstruktion mättes fuktkvoter stickprovsvis i trossbottens undersida till mellan 17- 18% fuktkvot. Mikrobiell påväxt, berg i dagen samt träskyddsbehandlat material förekommer i utrymmena. (Delar av trossbottens undersida var klädd med cellplast. En oljetank förekommer i utrymmet).

Det rekommenderas att denna besiktning kompletteras med en fördjupad undersökning för att utreda orsaken till samt omfattningen av de fuktrelaterade skadorna/bristerna.
