# Besiktningsprotokoll

Anticimex Försäkringsbesiktning i samarbete med Fastighetsbyrån

| Fastighetsadress:<br>Skjutsarvägen 6 | |

| Besiktningsdatum:<br>2025-05-27 | Protokollnummer:<br>69037402 |

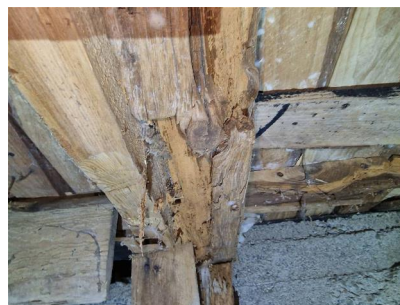
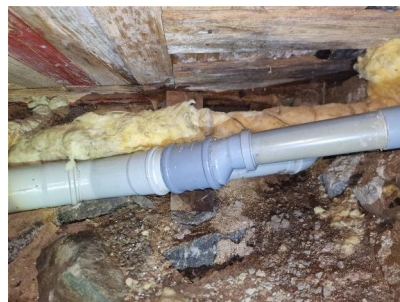
#### Utvändigt / Torpargrund

Torpargrunden har fuktrelaterade skador.

Vid kontroll av kryppgrunden uppmättes fuktvärden över kritisk nivå för mikrobiell tillväxt och mikrobiell lukt upplevdes.

Risk för mikrobiell tillväxt föreligger om den relativa fuktigheten (RF) i den omgivande luften är över 75 % vilket i furuvirke motsvarar en fuktkvot (FK) på 17 %. Fuktkvoten uppmättes till 24 %. Lokalt högre.

Pågående vattenskada under duschrum.

Rötskador finns .

Organiskt material på marken och som plintar.

Fuktigt på marken och sockel.

Vi rekommenderar en fördjupad undersökning för att bedöma orsak och omfattning.

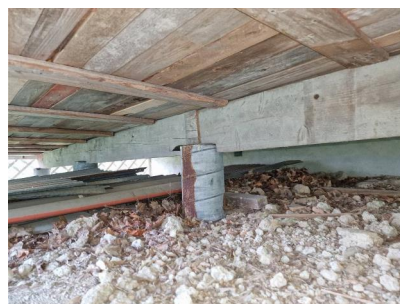
#### Utvändigt / Plintgrund

Mindre mängd organiskt material finns i utrymmet.

När man har organiskt material i en fuktig miljö finns en ökad risk för mikrobiell tillväxt (angrepp av mikroorganismer). Detta kan i sin tur leda till att mikrobiell lukt sprids till boendemiljön.

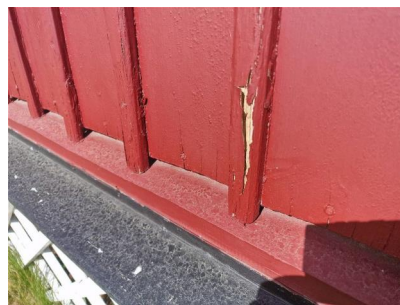
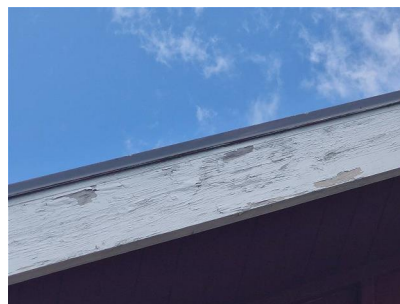
### Utvändigt / Fasad

Fasadpanelen och vindskivor är i behov av målning/underhåll.

Mindre rötskador finns.

Fasadbeklädnad och träkonstruktioner där målningsbehov finns riskerar att få fukt- och rötskador på grund av sämre vattenavvisande förmåga. För att öka livslängden på fasadbeklädnaden rekommenderas målning och underhåll.

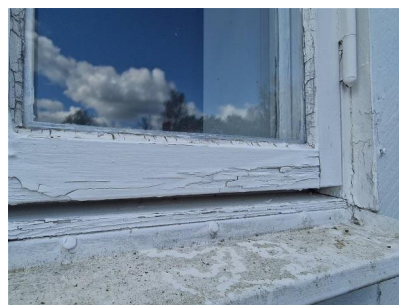
### Utvändigt / Fönster

Fönster är i behov av målning/underhåll.

Fönsterbågar och fönsterkarmar där målningsbehov finns riskerar att få fukt- och rötskador på grund av sämre vattenavvisande förmåga.

För att öka livslängden på fönster rekommenderas målning och underhåll.

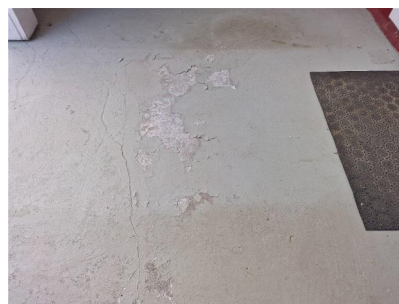
### Utvändigt / Farstuvist

Sprickor och färgsläpp finns på betongen.

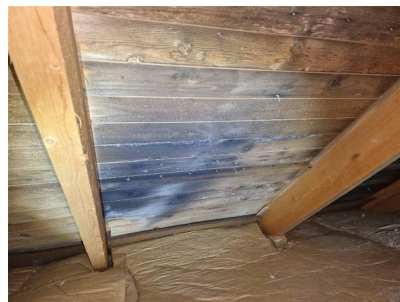
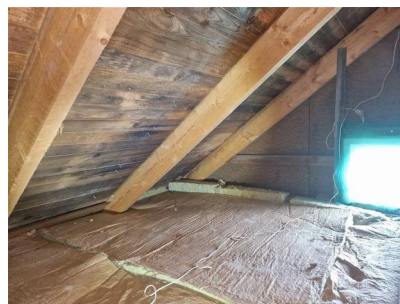
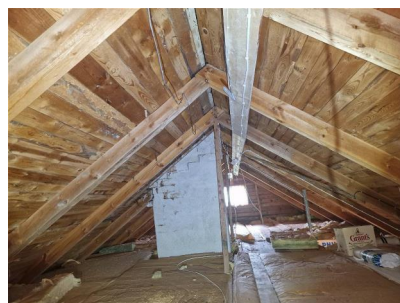
### Utvändigt / Vind

Vid kontroll av vinden har fuktvärden under kritisk fuktnivå för mikrobiell tillväxt uppmätts, dock finns mikrobiell påväxt på underlagstak.

Risk för mikrobiell tillväxt föreligger om den relativa fuktigheten (RF) i den omgivande luften är över 75 % vilket i furuvirke motsvarar en fuktkvot (FK) på 17 %. Fuktkvoten i underlagstak/takbjälkar uppmättes till 9%

Den upptäckta mikrobiella påväxten på underlagstaket är ett tecken på att vinden har tillförts eller tillförs fukt inifrån bostaden. Observera att besiktning av bostadens ventilationssystem inte har ingått i uppdraget.

För att komma tillrätta med detta kan fukttillförseln inifrån bostaden behöva minskas. Det kan göras genom att ventilationen i bostaden förbättras samt att eventuella otätheter i vindsbjälklaget (tak-/väggvinklar, taklucka med mera) tätas. Läs Anticimex faktablad om uppvärmda vindsutrymmen för tips och råd.

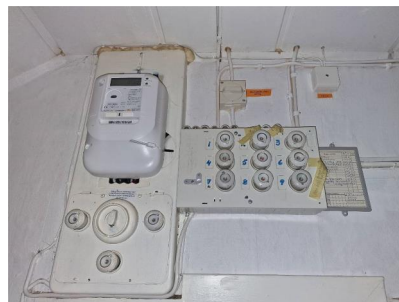
### Entréplan / Klädkammare/förråd

Jordfelsbrytare finns ej.

Det finns inget krav att hus byggda före år 2000 ska ha jordfelsbrytare. Jordfelsbrytaren minskar dock risken för personskador och brand orsakade av elanläggningen.

Gruppförteckning finns vid elcentralen.

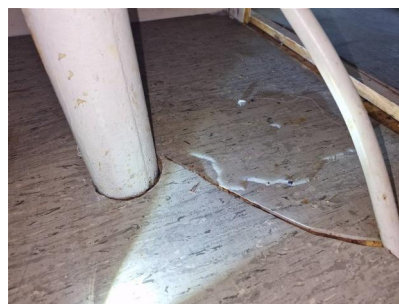
### Entréplan / Kök

Fuktskydd saknas i diskbänksskåp samt under kyl/frys.

Blandaren sitter löst.

Ej klamrade rör.

Spår av droppläckage i diskbänksskåpet.

Utan fuktskydd är det svårt att upptäcka läckage från rörledningar. Vatten kan då tränga in i omkringliggande konstruktioner och orsaka fuktskador.

För att upptäcka eventuella läckage, installera ett fuktskydd.

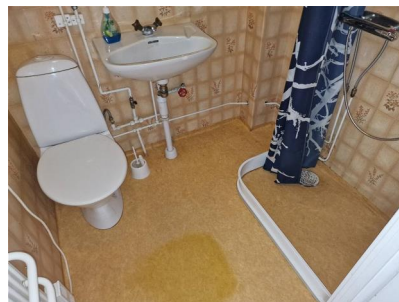
### Entréplan / Dusch/Toalett

Fuktindikering i utrymmet gav förhöjda fuktindikationer.

Se mer information under Torpargrund.

I övrigt så har våtutrymmet äldre yt-/tätskikt.

Golvbrunnen är av äldre standard och är placerad för nära vägg.

Klämring sitter löst.

Spår av droppläckage.

Golvet buktar och är ojämt.

Rör genomföring finns i golvet.

Vi rekommenderar en fördjupad undersökning för att bedöma orsak och omfattning.

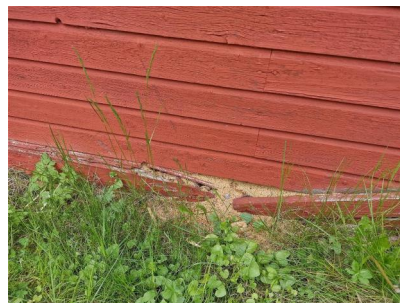
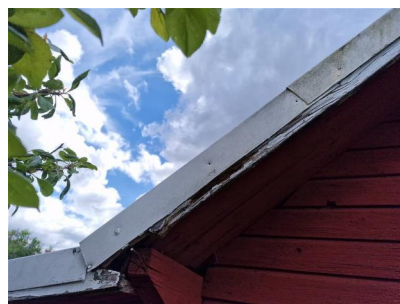
#### Utvändigt / Fasad

Rötskador finns i fasadpanelen och på vindskivor.

Rötskador i fasaden är ett tecken på bristande fuktskydd/hög fuktpåverkan, som även kan leda till fuktrelaterade skador i bakomliggande konstruktioner.

Vi rekommenderar en fördjupad undersökning för att bedöma orsak och omfattning.

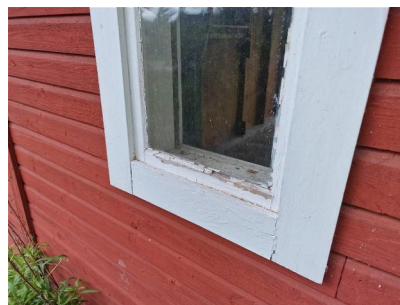
#### Utvändigt / Fönster/dörrar

Fönster och dörrar är i behov av målning/underhåll.

Fönsterbågar och fönsterkarmar där målningsbehov finns riskerar att få fukt- och rötskador på grund av sämre vattenavvisande förmåga.

För att öka livslängden på fönster rekommenderas målning och underhåll.
