# Besiktningsprotokoll

Anticimex Försäkringsbesiktning i samarbete med Fastighetsbyrån

| Fastighetsadress:<br>Löt Tängby 18 | |

| Besiktningsdatum:<br>2025-05-26 | Protokollnummer:<br>69033345 |

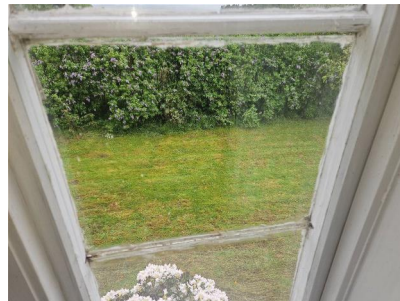
### Utvändigt / Fönster

Fönster är i behov av målning/underhåll.  
Spröjs som släppt från fönster.

Fönsterbågar och fönsterkarmar där målningsbehov finns riskerar att få fukt- och rötskador på grund av sämre vattenavvisande förmåga.

För att öka livslängden på fönster rekommenderas målning och underhåll.

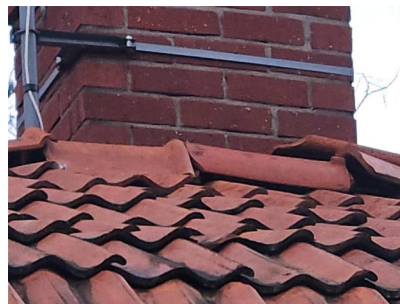
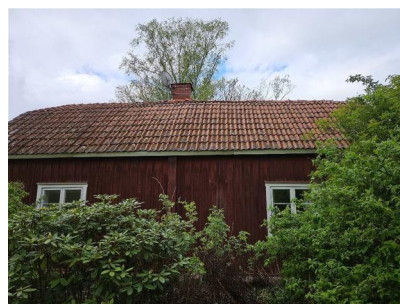
### Utvändigt / Tak

Se noteringen fuktfläckar på vind samt innertak övervåning och rekommendationen om fördjupad undersökning kring detta.

Tegelpannor ligger snett lokalt.  
Vindskivor i behov av utbyte.  
Svackor på taket.

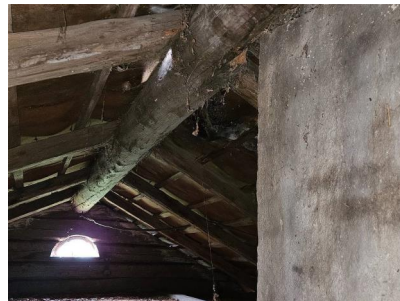
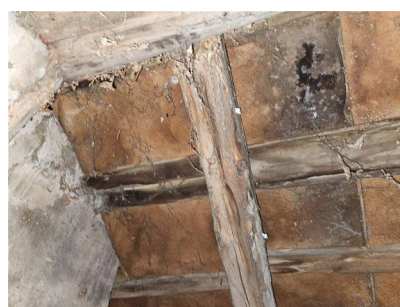
### Utvändigt / Vind

Vid kontroll av vinden noterades fuktfläckar på underlagstaket.

Fuktkvoten uppmättes till 15% i takbjälkar, takstolar.

Man bör utföra en fördjupad undersökning av orsak och omfattning till dessa.

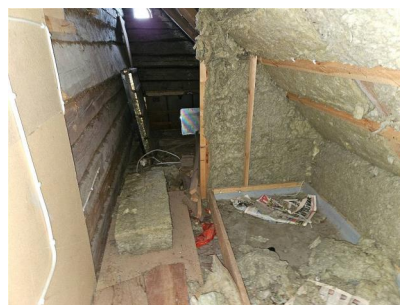
### Utvändigt / Sidovind

Äldre elinstallationer ( bortkopplat enligt husägaren).

Påbörjad renovering av utrymmet med golvbrunn.

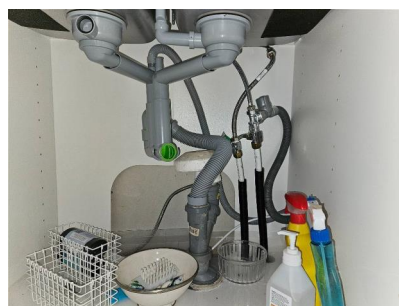
### Entréplan / Kök

Avloppsslangen från diskmaskin ej fastklamrad/ avlastad.

Avloppsventilationsrör slutar under diskbänken.

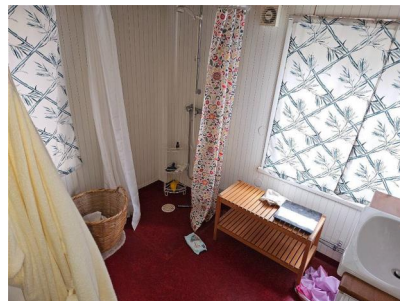
### Entréplan / Dusch/Toalett/ tvätt

Våtutrymmet har äldre yt-/tätskikt.  
Sprickor på matta släpp av matta och tapet.  
Bristfällig golvlutning.  
Fuktpåverkan på skåp.  
Avloppsslangen från tvättmaskinen ej fast monterad.  
Eluttag ur funktion.

Utrymmet är äldre och har passerat tiden för sin tekniska livslängd.

Renovering av utrymmet rekommenderas. Kontakta en behörig våtrumsentreprenör för en renovering. I samband med renoveringen bör omkringliggande konstruktioner kontrolleras för att upptäcka eventuella följdskador.

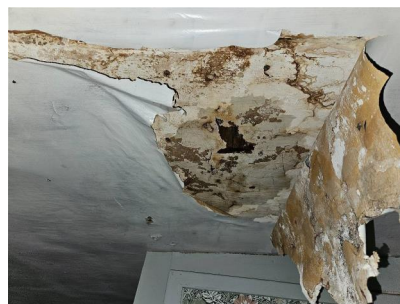
### Våning 2 / Sovrum 2

Fuktfläck, rötskador i innertak.

Se kopplingen till fuktfläckar pånockvinden.

En fördjupad undersökning rekommenderas för att bedöma orsak och omfattning.

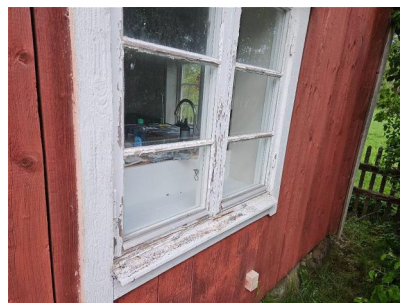
#### Utvändigt / Fönster

Fönster är i behov av målning/underhåll.

Fönsterbågar och fönsterkarmar där målningsbehov finns riskerar att få fukt- och rötskador på grund av sämre vattenavvisande förmåga.

För att öka livslängden på fönster rekommenderas målning och underhåll.
