# Besiktningsprotokoll

Anticimex Försäkringsbesiktning i samarbete med Fastighetsbyrån

| Fastighetsadress:<br>Doktor Frödins Väg 4 | |

| Besiktningsdatum:<br>2025-05-20 | Protokollnummer:<br>69011028 |

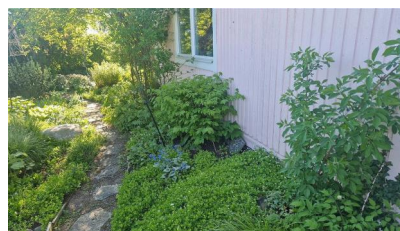
Växter finns i anslutning till byggnaden.

När det finns rabatter och växter nära byggnaden finns risk att fukt stannar kvar i väggarna. Detta kan i sin tur orsaka invändiga fuktskador. Växternas rötter kan också skada grundmuren och sätta dräneringsledningen ur funktion.

Området närmast huset rekommenderas att vara fritt från växtlighet.

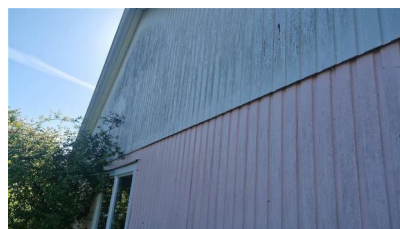
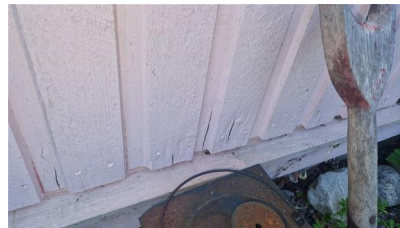
Fasadpanelen och vindskivor är i behov av målning/underhåll.

Fasadbeklädnad och träkonstruktioner där målningsbehov finns riskerar att få fukt- och rötskador på grund av sämre vattenavvisande förmåga. För att öka livslängden på fasadbeklädnaden rekommenderas målning och underhåll.

På gavelspets mot garage finns större torrsprickor och färgsläpp i fasadpanel.

Mindre rötskador noteras i nedkant av några panelbrädor på bortre gavel. Dessa rekommenderas att bytas ut.

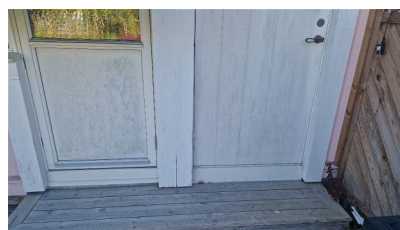
Dörrar på baksidan är i behov av tvätt/underhåll.

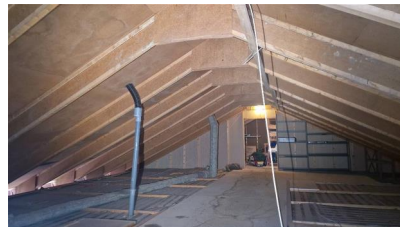
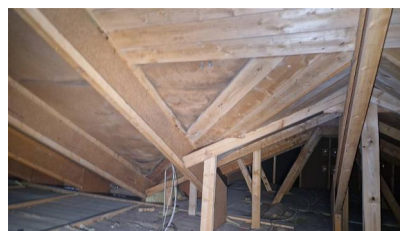
Underlagstaket består av behandlade masonitskivor.

Eftersom underlagstaket består av oljehärdad masonit utan yttre täckning av papp under takbeklädningen, finns risk vid ogynnsam väderlek att regnvatten/snö tränger in i skivskarvar med läckage på vindsutrymmet som följd. Med tiden kan även träfiberskivorna drabbas av fuktskador.

Mindre fuktrosor finns i masonitskivor enligt förväntan, främst i rännalden. Fuktrosor finns även i spångolvet. Inga förhöjda fuktvärden kan uppmätas vid besiktning.

Med denna typ av konstruktion är det viktigt att betongpannorna är hela, rena samt att nocktätningen är bra.

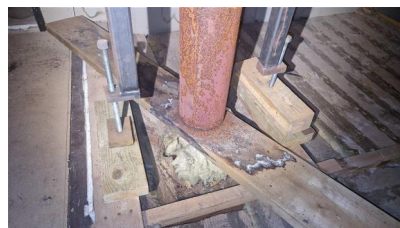
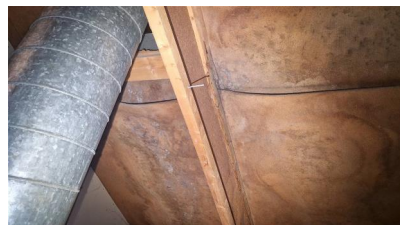
I första delen av vinden (tidigare garage) finns större missfärgningar/påväxt på masonitskivor. Främst i anslutning till skorstenen till tidigare pelletspanna. Skorstenen är nu kapad och vilar mot bräda.

Rostangrepp finns på skorstenen och fuktfläckar i underliggande bräda som tyder på att fukt tränger in i skorstenen.

Vid besiktningstillfället kan inga förhöjda fuktvärden uppmätas.

Jag rekommenderar kontakt med fackman som ser över tätheten runt, alternativt demonterar skorstenen som inte fyller någon funktion. Se notering på skorsten utvändigt.

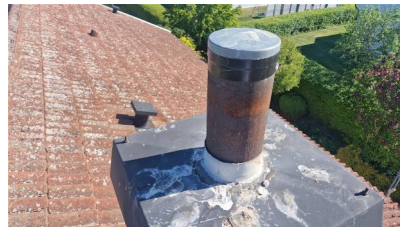
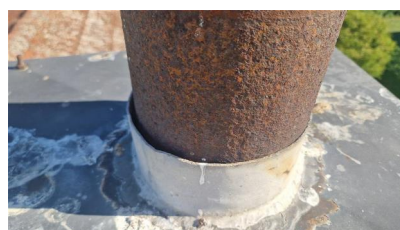
Skorstenens rökkanal är pluggad ovanpå men inte tät vid genomföring.

Jag rekommenderar kontakt med plåtslagare/takläggare för kontroll och åtgärd.

I bästa fall monteras skorstenen bort.

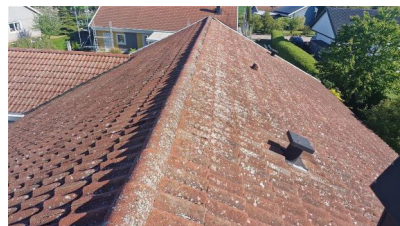
Takpannor och plåtdetaljer har enligt vår bedömning en begränsad livslängd.

Eftersom husets taktäckning är äldre har det ett minskat motstånd mot vatteninträngning. Detta i sin tur kan leda till fuktskador på träläkt och vidare ner i underliggande konstruktioner.

Mossa finns på takets framsida, rekommenderas att tvättas bort.

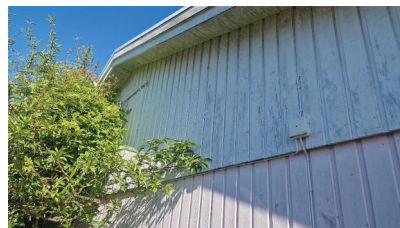
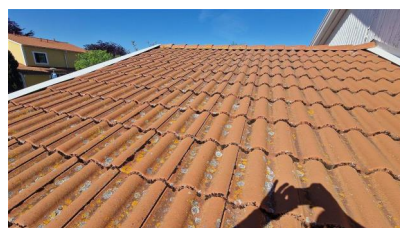
Träfasaden är i behov av tvätt/underhåll.

På grund av att vindsluckan på gavel är igenväxt har inte vinden kontrollerats.

Mindre mängd mossa finns på takpannor.

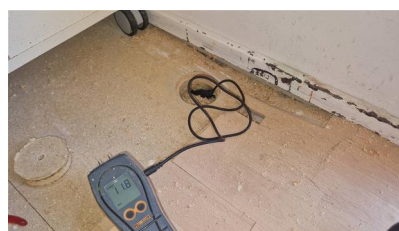
Vid kontroll av konstruktion uppmättes fuktvärden under kritisk nivå för mikrobiell tillväxt.

Grundläggningen består av en betongplatta på mark utan underliggande isolering och med ett flytande golvspånskiva på en cellplastisolering.

I tidigare garage, från och med väggen som gränsar till pannrum och inre sovrum ligger ett uppreglat och isolerat golv.

Fuktkvoten uppmättes till 8 % i ytterväggssyllen. Mätningen utfördes genom att jag borrade in två st 6mm hål i syllen under diskbänkskåpet för fuktmätning med stift.

I den uppreglade konstruktionen uppmättes en fuktkvot på 12 %. Mätningen utfördes genom att jag fräste ett 73 mm hål i golvet i groventré för att sedan mäta i golvregel mot betong med förlängningssladd.

Risk för mikrobiell påväxt föreligger om fuktkvoten överstiger 17%.

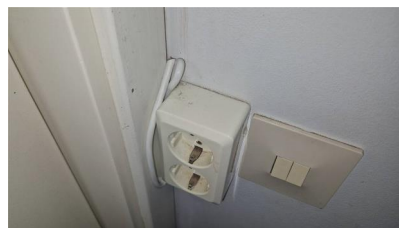
Eluttaget intill dörren saknar spänning vid besiktningstillfället. En lös elkabel ligger intill, och enligt uppgift finns ingen ström i den hängande sladden. Funktionen bör kontrolleras av behörig elektriker.

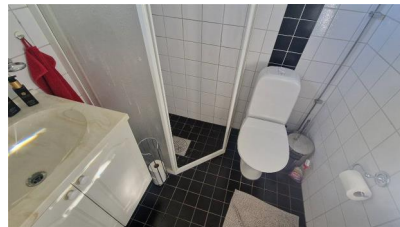
Rörgenomföring finns i golv till element till vänster innanför dörren. Rören är även placerade för nära vägg.

Rörgenomföringar i golvet medför en ökad risk för att vatten tränger ner i omringliggande konstruktioner och orsakar fuktskador. Risken att en skada ska ske bedöms vara liten då inget vatten förväntas runt dessa rör.

Golvbrunnen betjänar endast duschen då kant finns till duschzonen. Fallet är också något bristfälligt utanför plats för dusch.

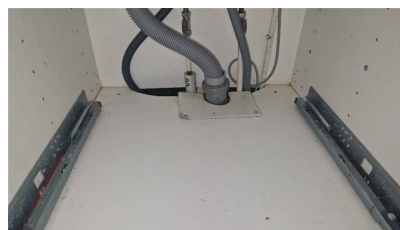
Fuktskydd saknas i diskbänkskåp och under kyl/frys.

Utan fuktskydd är det svårt att upptäcka läckage från rörledningar. Vatten kan då tränga in i omringliggande konstruktioner och orsaka fuktskador.

- Ej begränsad svängradie på köksblandarpip. När kranen går att vrida utanför diskhon finns en ökad risk för fuktstänk/skador.
- Avloppsslangen till diskmaskinen är inte förankrad enligt monteringsanvisning.

För att upptäcka eventuella läckage, installera ett fuktskydd.

Ett vattenlarm kan med fördel monteras i botten på diskbänkskåpet.

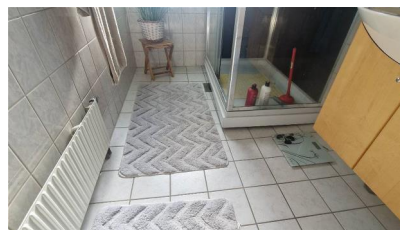
Golvbrunnen är inte utbytt i samband med renovering.

Risk finns att det nya tätskiktet inte har kunnat anslutas till golvbrunnen på ett riktigt sätt, vilket kan leda till fuktskador i omkringliggande konstruktioner.

- Rör genomföring finns i golv till element. Rören är också placerade för nära vägg.
- Rör genomföringar finns i vägg bakom duschkabinen. Jag rekommenderar att duschkabin eller badkar används i utrymmet.

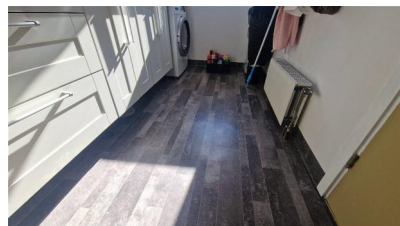
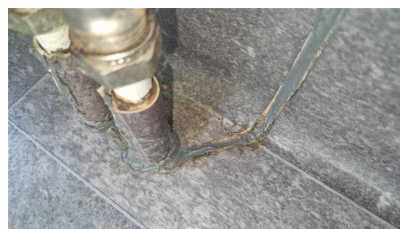
Golvbrunnen är inte utbytt i samband med renovering.

Risk finns att det nya tätskiktet inte har kunnat anslutas till golvbrunnen på ett riktigt sätt, vilket kan leda till fuktskador i omkringliggande konstruktioner.

Vid element finns otäta genomföringar och golvmattan spricker isär i skarv. Rekommenderas att tätas med silikon.

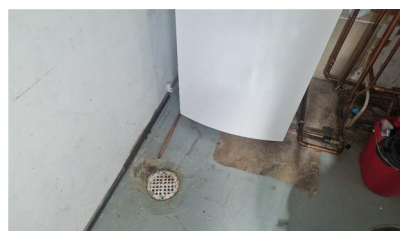
Då tätskikt med uppvik saknas finns risk för fuktskador i omkringliggande konstruktioner vid ett eventuellt läckage.

Äldre rostig gjutjärnsbrunn finns i utrymmet.

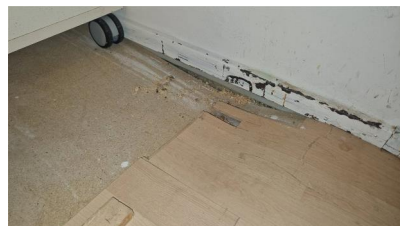
Där pelletstanken tidigare stod ligger inget laminatgolv. Intill dörren har spånskivan knäckts något.
