# Besiktningsprotokoll

| Fastighetsbeteckning:<br>Snöstjärnan 3 | |
| Fastighetsadress:<br>Simmarvägen 12 | |

| Besiktningsdatum:<br>2025-05-27 | Protokollnummer:<br>69038801 |

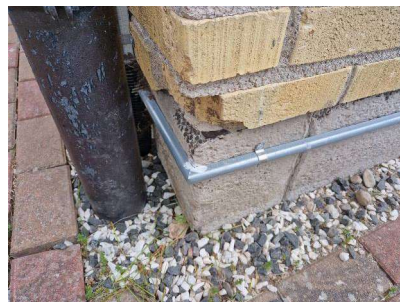
Sprickor finns i tegelfasadens fogar och kan tätas.

Del av tegelsten noteras av vid gavelhörn.

Dessa bedöms inte ha lett till bakomliggande skador.

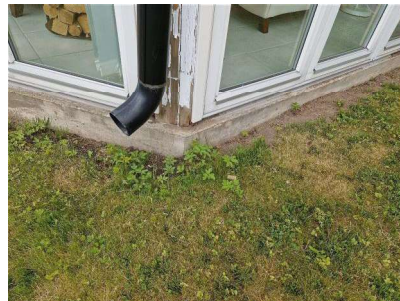
Stuprör är inte anslutet till markledning.

Stuprör som inte är anslutet till markledning kan medföra en ökad fuktbelastning på grundmur/sockel som i sin tur kan leda till fuktrelaterade skador.

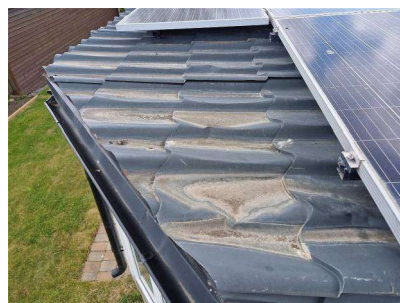
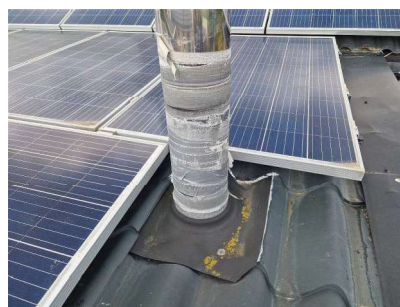
Äldre plåtdetaljer på yttertaket är inte utbytta i samband med takrenoveringen.

Plåttak vid uterum är buckligt och har svagare taklutning, genomföring av tak noteras provisoriskt tätad med silvertejp.

Detta kan leda till inkommande fukt med följskador.

Kontakta en plåtslagare för kontroll och åtgärd.

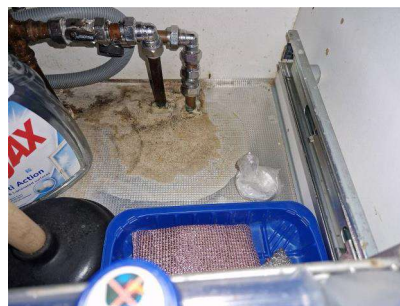
Inkommande vattenledning noteras med spår av läckage/kondens i hoscåpsbotten samt innergolv i närområdet.  
Fuktindikering i utrymmet gav förhöjda fuktindikationer.

Vi rekommenderar en fördjupad undersökning för att bedöma orsak och omfattning.  
Kontakt bör tas med hemförsäkringsbolag.

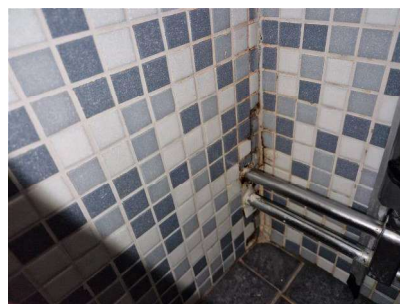
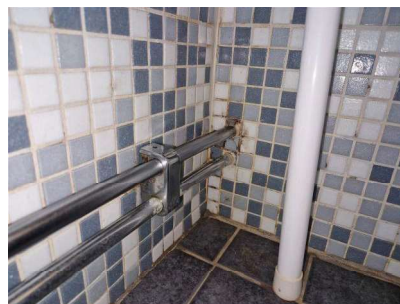
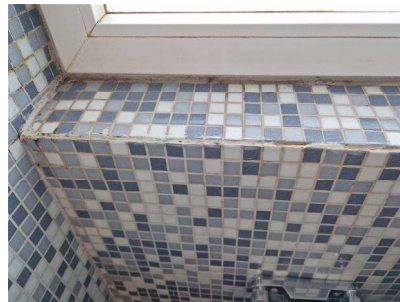
Äldre våtrum.

Väggbeklädnaden är otät vid rör genomföringar i duschzon.

Fönster finns placerad i duschzon.

Kakelfogar noteras med släpp från underlaget/bomsläpp.

De otäta rör genomföringarna i väggbeklädnaden medför att vatten kan tränga ner i bakomliggande konstruktioner med fuktskador som följd. Detta kan i sin tur leda till mikrobiella skador (angrepp av mikroorganismer).

Förhöjda fuktindikationer noteras runt dessa.

Vi rekommenderar att en fördjupad undersökning görs för att fastställa orsak och omfattning.
