**Fastighetsuppgifter**

Edsala 5:406

Humlevägen 3

## Bilaga 1

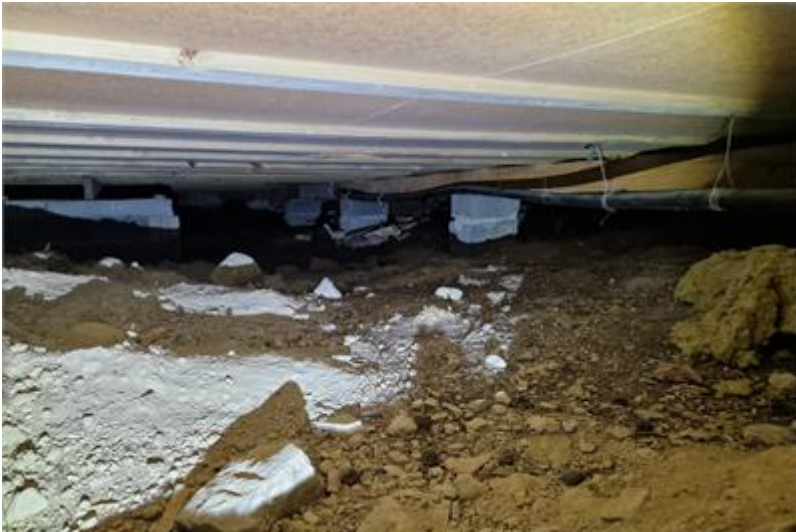
| Konstruktionsuppbyggnad | Bjälklag av träkonstruktion. Blindbotten av masonit. |

Det kritiska gränsvärdet för mikrobiell tillväxt brukar anges till ca 15-17% fuktkvot (FK).

FK i aktuell grund uppmättes till 17% och viss mikrobiell lukt upplevdes i utrymmet. En vidare undersökning bör utföras för att konstatera orsaken till och omfattningen av detta.
