# Besiktningsprotokoll

Anticimex Försäkringsbesiktning i samarbete med Fastighetsbyrån

| Fastighetsadress:<br>Mosslyckevägen 11 | |

| Besiktningsdatum:<br>2025-05-28 | Protokollnummer:<br>69026839 |

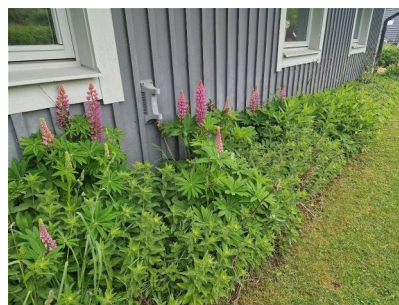
Växter finns i anslutning till byggnaden.

När det finns rabatter och växter nära byggnaden finns risk att fukt stannar kvar i väggarna. Detta kan i sin tur orsaka invändiga fuktskador. Växternas rötter kan också skada grundmuren och sätta dräneringsledningen ur funktion.

Området närmast huset rekommenderas att vara fritt från växtlighet.

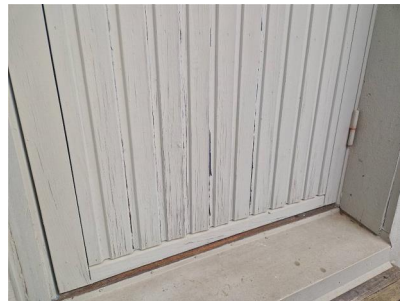
Altandörren är i behov av underhåll.

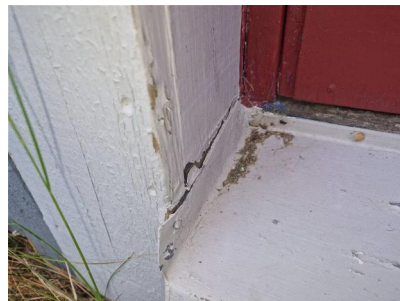
Groventréns tröskelbleck är otätt vid infästningar.

Eftersom tröskelblecket är otätt finns risk att vatten rinner in i väggen vilket i sin tur kan leda till fuktskador i väggkonstruktionen.

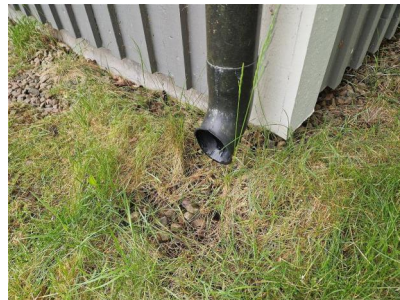
Stuprör är inte anslutna till markledning.

Stuprör som inte är anslutet till markledning kan medföra en ökad fuktbelastning på grundmur/sockel som i sin tur kan leda till fuktrelaterade skador.

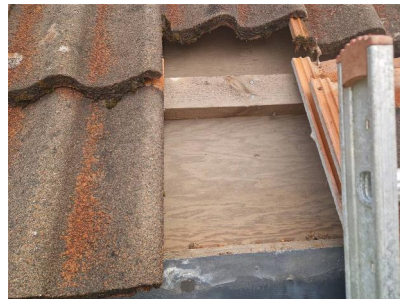
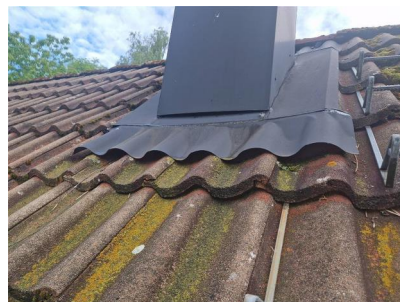
Taket täcks av betongpannor med underlagstak av Plywood-/Masonitskivor utan fuktskydd/papp. Betongpannorna är vädernötta. Mossa finns på taket. En del plåthudar är otäta mot takpannorna.

Med denna konstruktion är det extra viktigt att takpannorna är hela. Eftersom underlagstaket inte har en papp kan regn och snö som tränger in genom otätheter leda till fuktskador i underliggande konstruktion.

Åt söder buktar takpannorna lokalt.

Kontakta fackman för kontroll av orsak och omfattning samt för bedömning av lämpliga åtgärder.

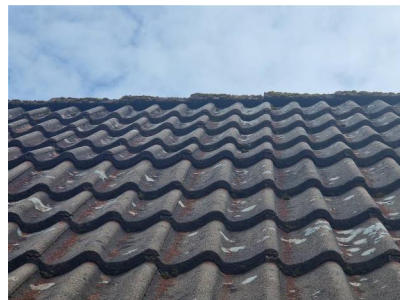
Fågelbon noterades under takpannorna vid skorstenen.

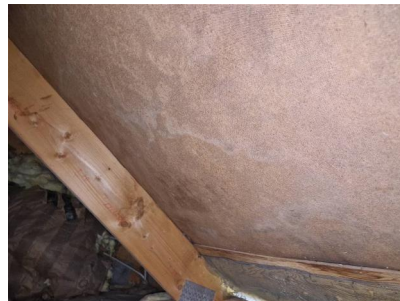
Missfärgningar noterades lokalt på underlagstaket av masonitskivor.

Kontakta fackman för kontroll samt för bedömning av lämpliga åtgärder.

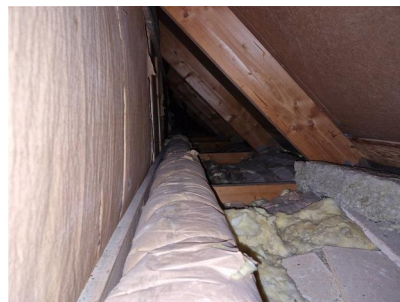
Vindsutrymmet saknar landgångar.

Vindsutrymmet kunde inte besiktas eftersom landgångar saknas.

Vi rekommenderar en kompletterande besiktning när landgång monterats.

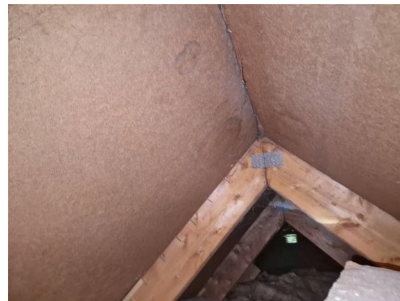
Vindsutrymmet kunde endast besiktas från luckan eftersom landgångar saknas.

Missfärgningar noterades på underlagstaket av masonitskivor.

Vi rekommenderar en kompletterande besiktning när landgång monterats.

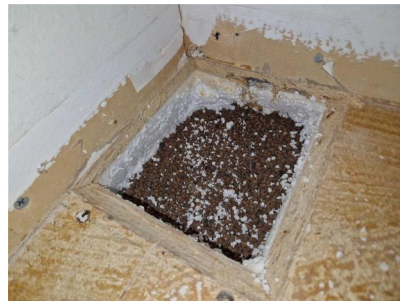
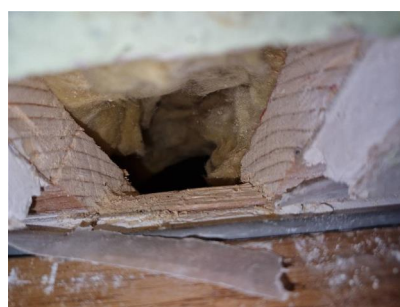
Vid luktkontroll längd golvlister noterades en kemisk/mikrobiell lukt vid yttervägg åt norr i sovrums 1.

Ett provhål togs upp i nederkant av ytterväggen där den kemiska/mikrobiella lukten noterades.

En tydligare lukt upplevdes i provhålet.

Syllen ligger långt ner under golvnivå och täcks av en Asfaboard ovanifrån varför det inte går att se om syllen är tryckimpregnerad eller obehandlad samt om underliggande fuktsärr finns.

Fuktkvoten uppmättes i syllen till >28 %.

Det finns risk för mikrobiell tillväxt om den relativa fuktigheten (RF) i luften är över 75 %, vilket i gran- och furuvirke motsvarar en fuktkvot (FK) på ca 17 %.

För att rötsvampar skall kunna etablera sig och växa krävs att fuktkvoten under en längre period överstiger 28 %.

För att konstatera orsaken till och omfattningen av de fuktrelaterade skador som noterades rekommenderas att en fördjupad undersökning utförs.

Observera att rekommendationen gäller hela grundläggningen.

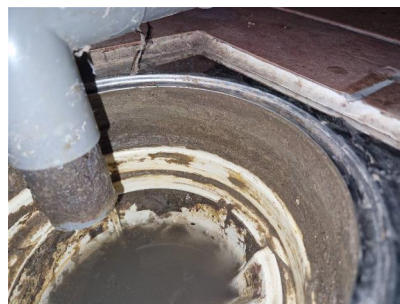
Tätskikt finns inte anslutet mot golvbrunnen.  
Golvfallet är bristfälligt utfört.

Avsaknaden tätskikt ökar risken att vatten tränger in i angränsande konstruktioner och rum vilket i sin tur kan leda till fuktrelaterade skador.
