Kontakten 8

Kamomillgatan 44

## Bilder och beskrivningar

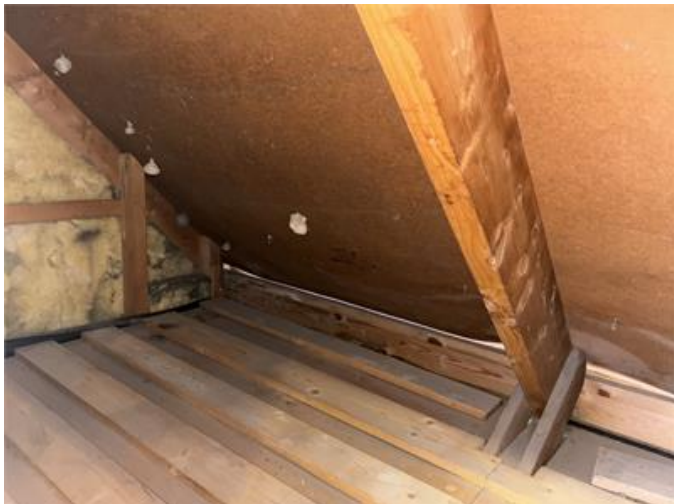
Sidovind

| Besiktningsresultat | | | | | |
|---|---|---|---|---|---|
| Sidovindar | | X | | | Fuktfläckar förekommer på underlagstak av board, vilket är relativt normalt för konstruktionstypen. Takets insida bör regelbundet kontrolleras. |
| | | X | | | Ventilationsrör på vinden är delvis oisolerade och isoleringen bör kompletteras för att minimera risken för bl.a. kondensskador. |
| | | | | X | Sidovindar delvis ej besiktningsbara, lucka saknas delvis. |

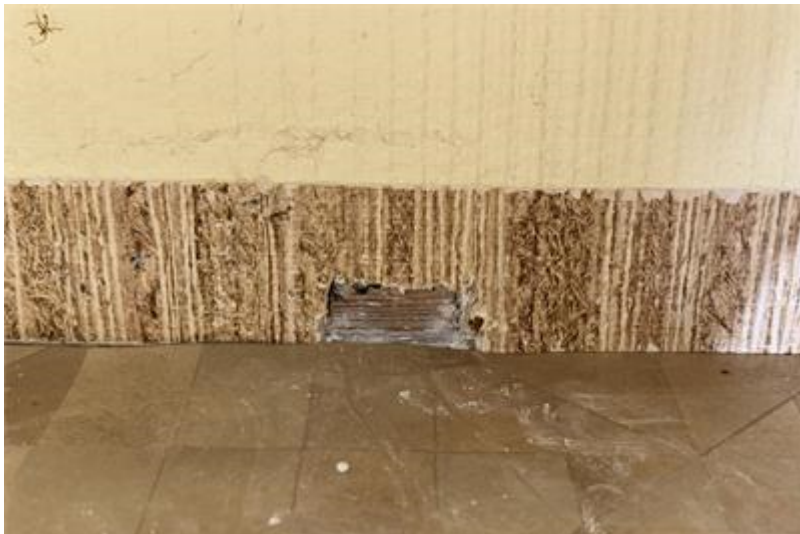
| Byggnadsdel | Väggsyll i Hall |

Fuktkvoten i träsyll uppmättes till 15% FK.

Det kritiska gränsvärdet för mikrobiell tillväxt brukar anges till ca 17% fuktkvot (FK).

Uppmätt värde ligger under gränsvärdet för mikrobiell påväxt.

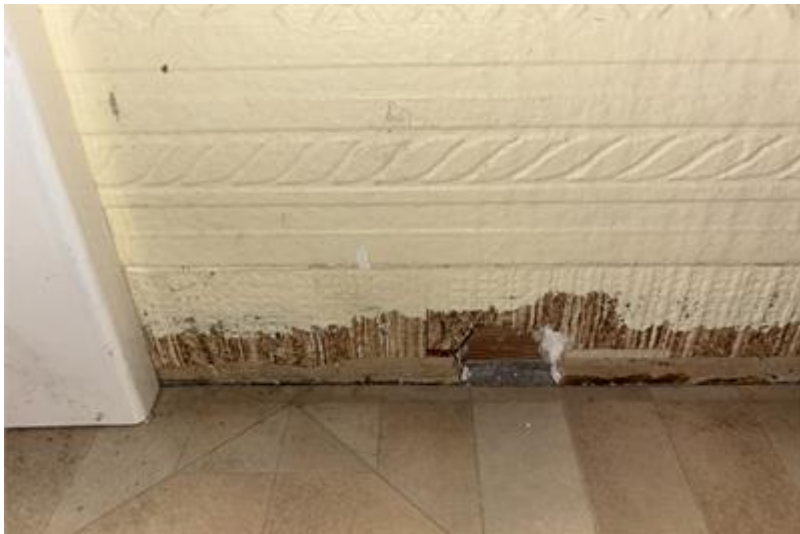
| Byggnadsdel | Mellanväggsyll i Hall |

Fuktkvoten i träsyll uppmättes till 10% FK.

Det kritiska gränsvärdet för mikrobiell tillväxt brukar anges till ca 17% fuktkvot (FK).

Uppmätt värde ligger under gränsvärdet för mikrobiell påväxt.
