**Fastighetsuppgifter**

Trönninge 14:1

Påarp Strandhem 111

| Uppdragsnummer | G33649 |

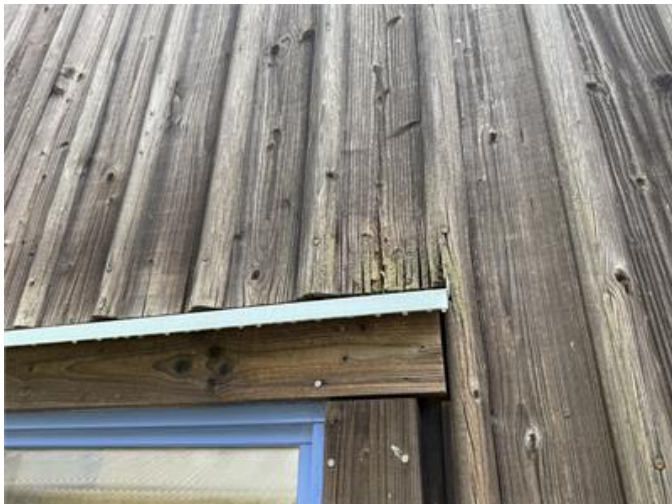
| Besiktningsresultat | | | | | |
|---|---|---|---|---|---|
| Fasad | | X | | | Rötskador noterades lokalt på fasadpanel mot söder (gavel). |

Begynnande rötskador noterades lokalt.

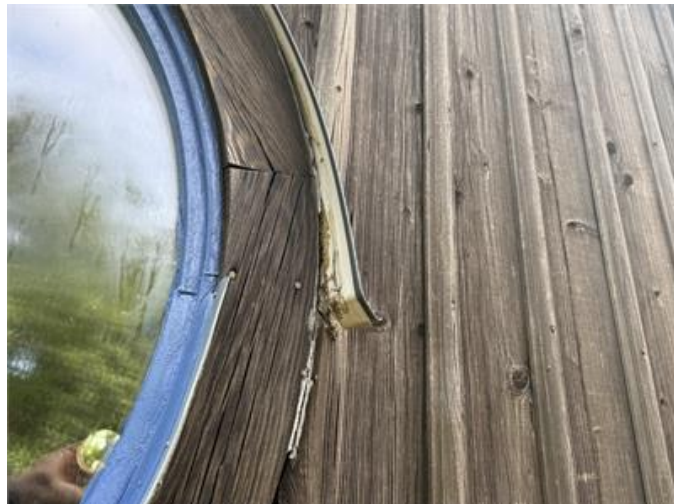
| Besiktningsresultat | | | | | |
|---|---|---|---|---|---|
| Fönster & dörrar | | X | | | Fönsterblecket till det runda fönstret på gavel mot söder har lossnat vid ena sidan. |

Fönsterbleck har lokalt lossnat från infästning.

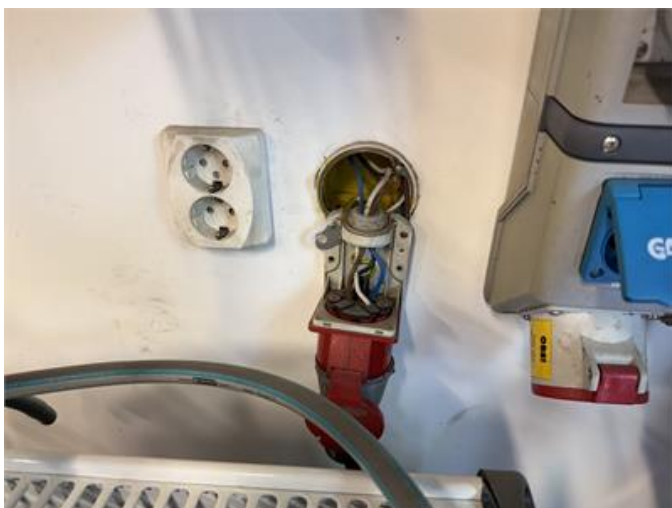
| Besiktningsresultat | | | | | |
|---|---|---|---|---|---|
| Garage | | X | | | Bristfälligt monterat 3-fasuttag noterades. Rekommenderas att behörig fackman kontaktas för bedömning och utförande av eventuella åtgärder. |

Bristfälligt monterat 3-fasuttag i garaget.

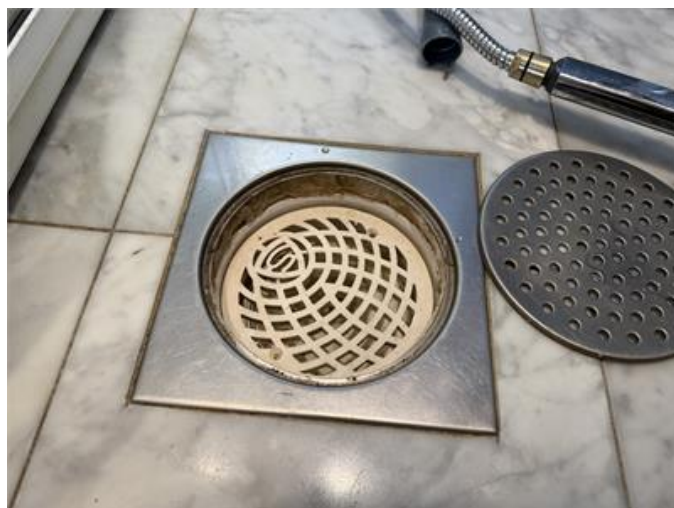
- Det finns ingen synligt tätskiktsmanschette i golvbrunnarna vilket medför att tätskiktet inte är korrekt monterat i anslutning till golvbrunnarna. I groventrén finns det inget synligt tätskikt på golvet. Det kan medföra risk för otätheter med risk för fuktskador i förlängningen.

Det finns inget synligt tätskikt anslutet i golvbrunnarna (generellt).

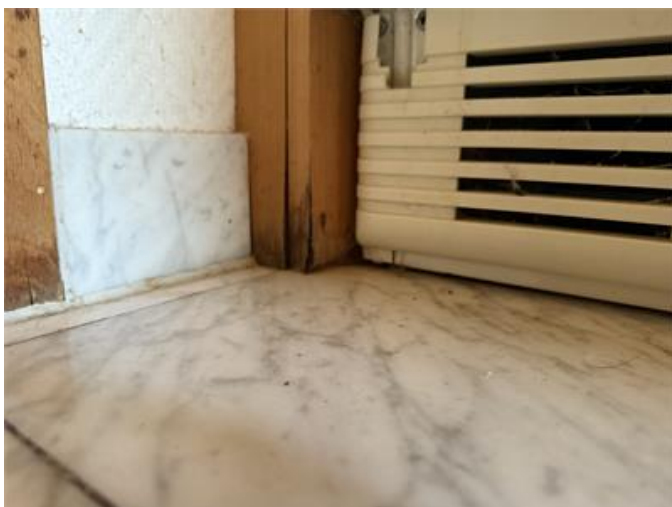
| Besiktningsresultat | | | | | |
|---|---|---|---|---|---|
| Kök | | X | | | Diskbänkskåpet är otätt i botten.<br>Inga fuktskydd under vitvaror.<br>Fuktskada noterades i tätskiva (nederkant) intill kyl/frys.<br><br>Rekommenderas att fuktskydd monteras, gärna i kombination med läckagelarm. |

Fuktpåverkad täckskena i köket (torrt vid besiktningstillfället).

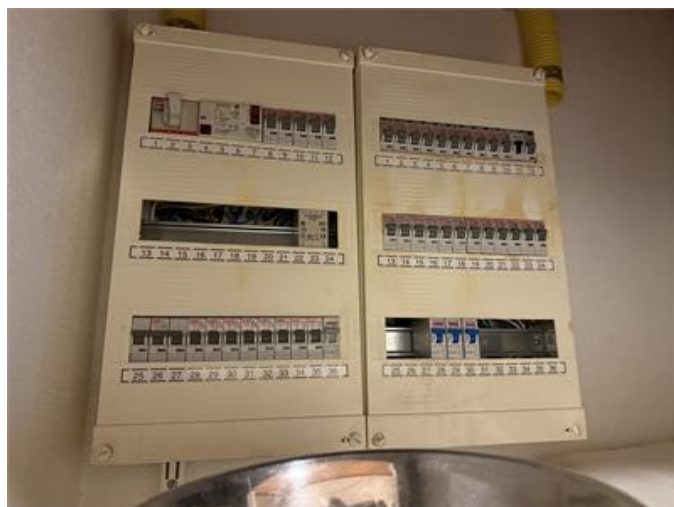
| Besiktningsresultat | | | | | |
|---|---|---|---|---|---|
| Groventré | | X | | | Ingen gruppförteckning över elcentralen - rekommenderas att gruppförteckning upprättas.<br>Det finns inget synligt tätskikt i golvbrunnen och golvbrunnen är lågt placerad i betongplattan.<br>Inget tätt golv vid golvvärmefördelare.<br><br>Se kommentar/risakanalys. |

Ingen gruppförteckning över elcentralen.
