# Besiktningsprotokoll

Anticimex Försäkringsbesiktning i samarbete med Fastighetsbyrån

| Fastighetsadress:<br>Fårticksgatan 37 | |

| Besiktningsdatum:<br>2025-05-28 | Protokollnummer:<br>69039433 |

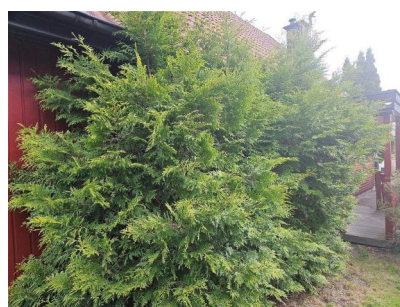
Växter finns i anslutning till byggnaden.

När det finns rabatter och växter nära byggnaden finns risk att fukt stannar kvar i väggarna. Detta kan i sin tur orsaka invändiga fuktskador. Växternas rötter kan också skada grundmuren och sätta dräneringsledningen ur funktion.

Området närmast huset rekommenderas att vara fritt från växtlighet.

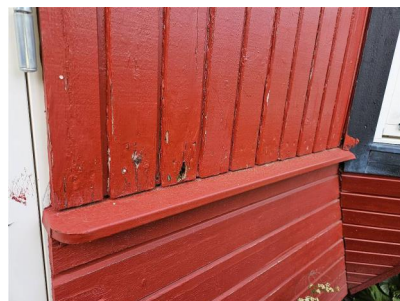
Lokalt mindre rötskador finns i fasadpanelen.

Dessa bedöms inte ha lett till bakomliggande skador.

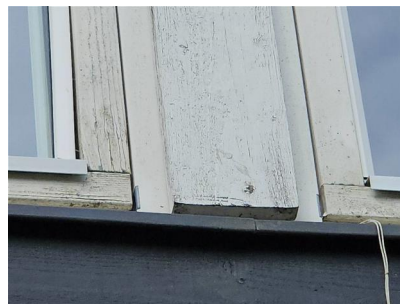
Vissa fönster är i behov av målning/underhåll.

Fönsterbågar och fönsterkarmar där målningsbehov finns riskerar att få fukt- och rötskador på grund av sämre vattenavvisande förmåga.

För att öka livslängden på fönster rekommenderas målning och underhåll.

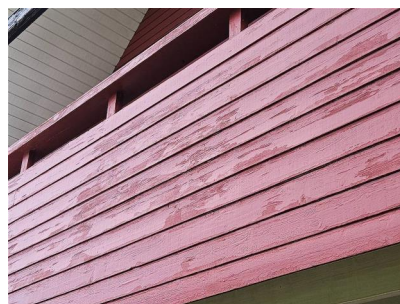
Fasadpanelen, takbjälkar, räcke är i behov av målning/underhåll.

Fasadbeklädnad och träkonstruktioner där målningsbehov finns riskerar att få fukt- och rötskador på grund av sämre vattenavvisande förmåga. För att öka livslängden på fasadbeklädnaden rekommenderas målning och underhåll.

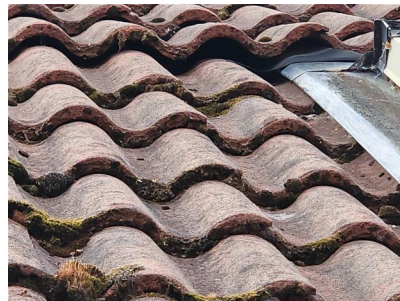
Yttertaket är äldre.  
Mindre justeringsbehov av takpannor.  
Mindre mosspåväxt lokalt.

Takpannor, plåtdetaljer och underlagspapp har enligt vår bedömning en begränsad livslängd. Eftersom husets taktäckning är äldre har det ett minskat motstånd mot vatteninträngning. Detta i sin tur kan leda till fuktskador på träläkt och vidare ner i underliggande konstruktioner.

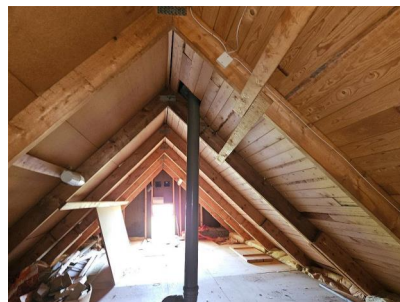
Vid kontroll av vinden uppmättes fuktvärden under kritisk fuktnivå för mikrobiell tillväxt och en normal lukt upplevdes.  
Fuktkvoten i underlagstak/takbjälkar uppmättes till 8 %.

Gränsvärden för mikrobiell tillväxt.

Det finns risk för mikrobiell tillväxt om den relativa fuktigheten (RF) i den omgivande luften är över 75 %. I furuvirke motsvarar det en fuktkvot (FK) på 17 %.

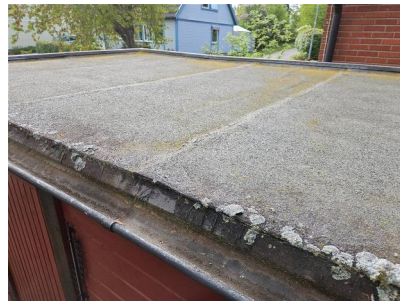
Takpappen är äldre.

Tätskiktet på ett platt/låglutande tak har enligt vår bedömning en begränsad livslängd. Eftersom takpappen är äldre har det ett minskat motstånd mot vattengenomträngning. Detta i sin tur kan leda till att takkonstruktionen drabbas av fuktskador.

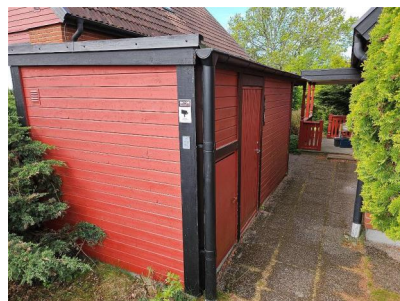
Fasadpanelen är i behov av målning/underhåll på förrådet.

Lokalt mindre rötskador på fasadpanelen.

Fasadbeklädnad och träkonstruktioner där målningsbehov finns riskerar att få fukt- och rötskador på grund av sämre vattenavvisande förmåga. För att öka livslängden på fasadbeklädnaden rekommenderas målning och underhåll.

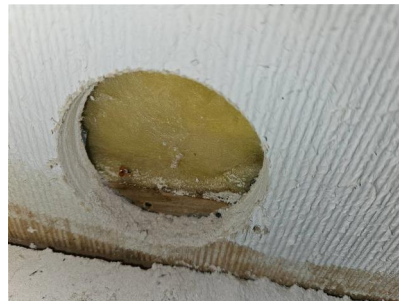
Vid kontroll av konstruktion uppmättes fuktvärden under kritisk nivå för mikrobiell tillväxt och normal lukt upplevdes.

Grundläggningen består av en betongplatta på mark utan underliggande isolering och med ett flytande parkettgolv dikt an mot betongplattan.

Fuktkvoten uppmättes till 9% i ytterväggssyll i vardagsrummet.

Fuktkvoten uppmättes till 8% i innerväggssyll i hallen.

Fuktskydd finns inte under innerväggssyll.

Eventuellt fuktskydd under ytterväggssyll gick ej att konstatera om det finns då det hade inneburit stora förstörande åtgärder på väggen.

Väggssyllar riskerar att drabbas av fuktskador på grund av naturlig fuktpåverkan om fuktskyddet är bristfälligt utfört alternativt saknas.

Fuktvandring kan ske från marken genom betongen till organiskt material genom så kallad kapillärsugning och diffusion, vilket kan leda till skador med lukt av mikrobiell karaktär. Om väggssyllarna är tryckimpregnerade kan även en kemisk lukt förekomma.

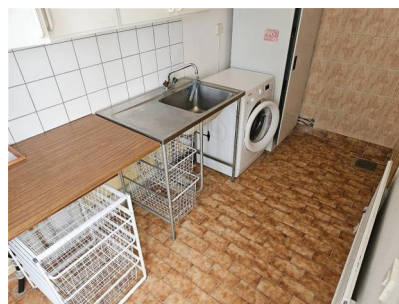
Våutrymmet har äldre yt-/tätskikt.

Lokalt förekommer bomljud (luftfickor under klinkerplattor).

Golvbrunnar ej utbytta vid renovering.

Golvlutning lokalt bristfällig.

Eftersom funktionen, som innebär att ytskiktet/tätskiktet ska vara vattentätt, kan vara nedsatt finns en ökad risk att vatten tränger igenom ytskiktet/tätskiktet med vattenskador i omkringliggande konstruktioner som följd.

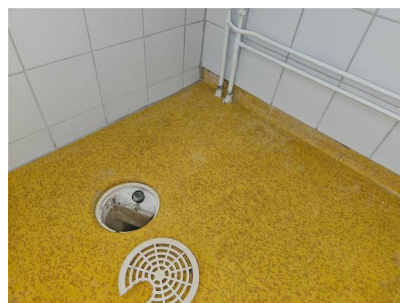
Våtutrymmet har äldre yt-/tätskikt.  
Krympningar i mattskarvar.  
Klämring lös i golvbrunnen.  
Rör genomföring finns i golvet i duschzonen.

Utrymmet är äldre och har passerat tiden för sin tekniska livslängd.

Fuktindikering kunde inte genomföras eftersom huset varit obebott under en längre tid.

Renovering av utrymmet rekommenderas. Kontakta en behörig våtrumsentreprenör för en renovering. I samband med renoveringen bör omkringliggande konstruktioner kontrolleras för att upptäcka eventuella följdskador.
