Fastighetsbeteckning  
Landvetters-Kärret 1:8  
Adress  
Bårhultsvägen 1  
43891 Landvetter

| Uppdragsnummer | B5328 |
| Besiktningsdatum | 2025-05-27 |

## Byggnadsinformation

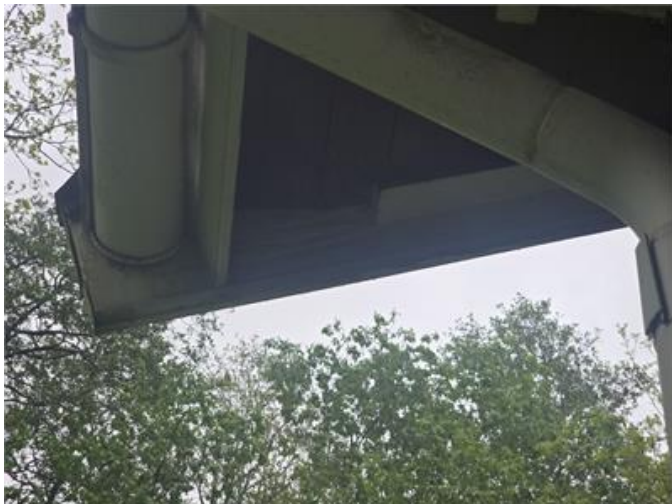
| Besiktningsresultat | | | | | |
|---|---|---|---|---|---|
| | | | x | | Rötskada noterades i en av husets vindskivor, byte av rötskadade delar rekommenderas. |

Exempelbild, rötskada vindskiva.

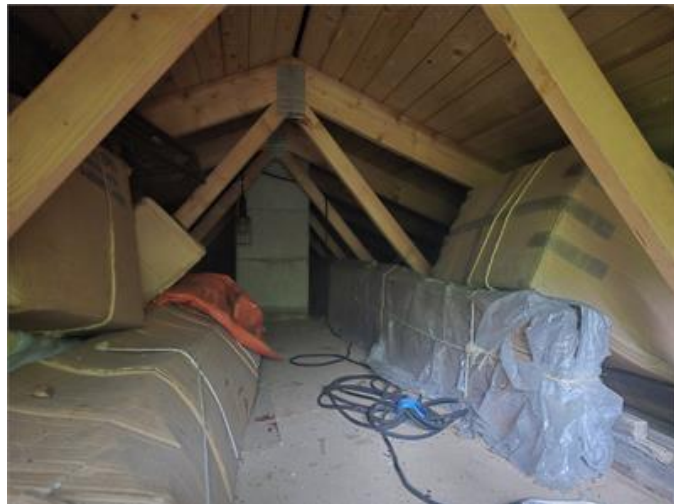
| Besiktningsresultat | | | | | |
|---|---|---|---|---|---|
| Vind | | | x | | Något begränsad besiktning av utrymmet är utfört då det bara finns landgång över ungefär halva längden (sett från luckan) och inte ut ovan entrén. Av det som gick att se finns inget att notera. |

Översiktsbild, vind.

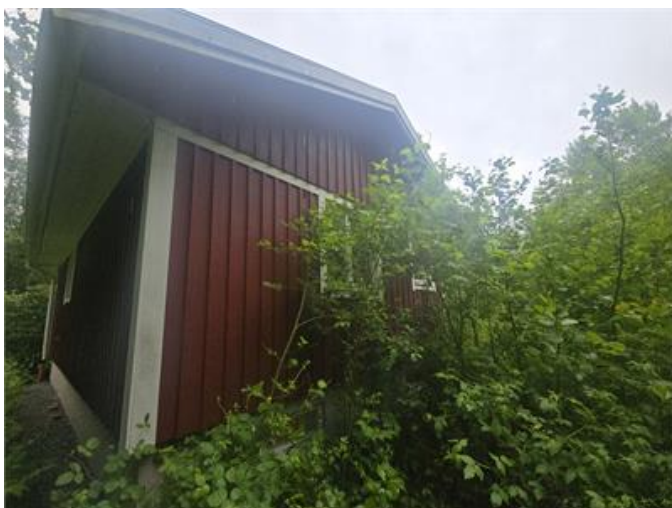
| Besiktningsresultat | | | | | |
|---|---|---|---|---|---|
| Markförhållanden | | x | | | Växter förekommer invid husets sockel/grundmur, företräddelsevis på husets ena gavel. |

Översiktsbild gavel med mycket växtlighet.

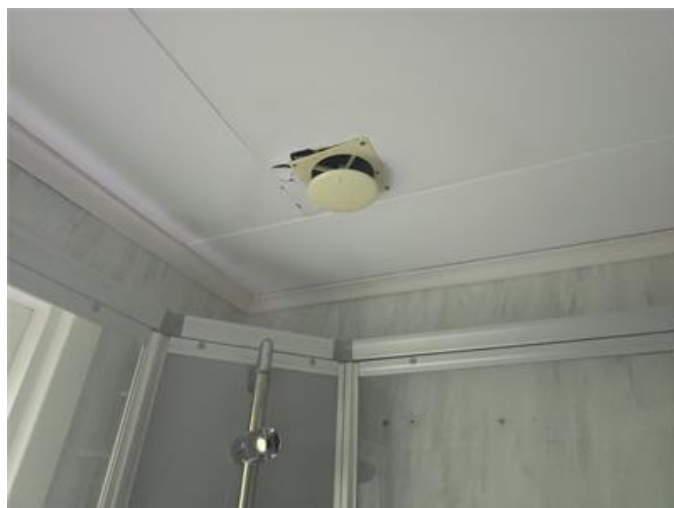
| Besiktningsresultat | | | | | |
|---|---|---|---|---|---|
| Dusch/Wc | | | x | | Utrymmet har passerat tiden för sin tekniskt förväntade livslängd. Vidare noterades rörgenomföringar i golvet, golvfall mot golvbrunn har brister, wc-stolen är sprucken och klämringen sitter lite löst. Duschblandaren är sprucken, sannolikt frysskadad. Golvbrunnen är av ej typgodkänd typ och skall, vid framtida renovering, bytas ut mot en ny plastbrunn. Fuktpåverkan noterades i innertak intill frånluftsdon. Se kommentar/riskanalys. |

Skada innertak, dusch/wc.
