**Fastighetsuppgifter**

Ekebyhov 1:122

Jungfrustigen 4B

## Bilaga 1 för kontroll av valda konstruktioner

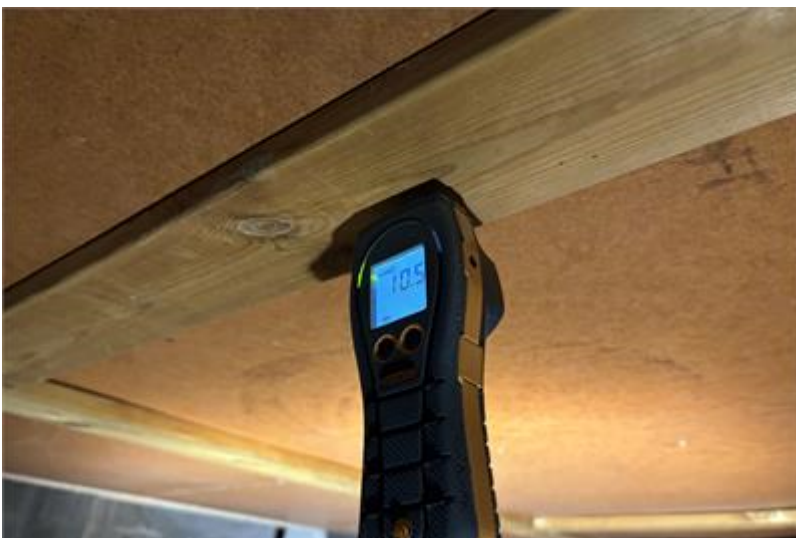
Fuktmätning utfördes stickprovsmässigt i bjälklagets undersida.

Fuktkvot uppmättes till ca. 11% FK vilket understiger gränsvärdet.

Det kritiska gränsvärdet för mikrobiell tillväxt brukar anges till ca 15-17% fuktkvot (FK).

Fuktvärden under gränsvärdet uppmättes. Dock noterades mikrobiell påväxt i begränsad omfattning på masonitskivor, vilket bör hållas under uppsikt.

Notera att stickprovsmässig undersökning är utförd samt att mätvärden normalt sett kan variera över årstiderna. För att säkert fastställa konstruktionens kondition och fuktstatus måste en mer omfattande undersökning utföras.
