# Besiktningsprotokoll

Anticimex Försäkringsbesiktning i samarbete med Fastighetsbyrån

| Fastighetsadress:<br>Tånga 16 | |

| Besiktningsdatum:<br>2025-05-26 | Protokollnummer:<br>69033893 |

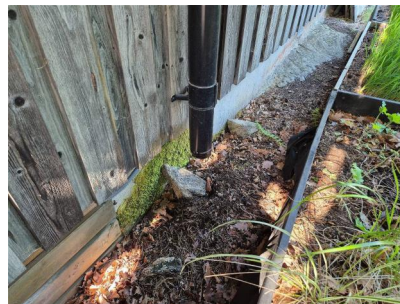
#### Utvändigt / Markförhållanden/stuprör

Berget sluttar mot huset och stuprör avslutas mot grunden. Träd finns i anslutning till huset.

Detta innebär en ökad fuktbelastning mot grunden vilket i sin tur kan orsaka fuktskador i huset.

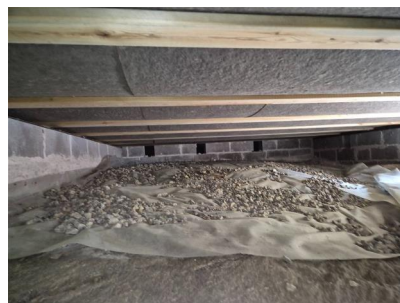
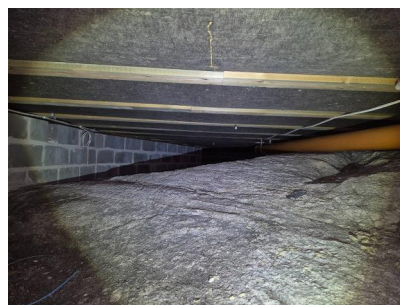
#### Utvändigt / Krypgrund

Vid kontroll av konstruktion uppmättes fuktvärden strax över kritisk fuktnivå.

Uteluftsventilerade krypgrunder med bjälklag av organiskt material har ofta fuktskador på grund av naturlig fuktpåverkan. Detta kan resultera i mikrobiella skador.

Fuktkvoten uppmättes till 19%. Risk för mikrobiell tillväxt föreligger vid 17%

För att undvika detta så måste grundens klimat bli torrare. Läs Anticimex faktablad om uteluftsventilerade krypgrunder för tips och råd.

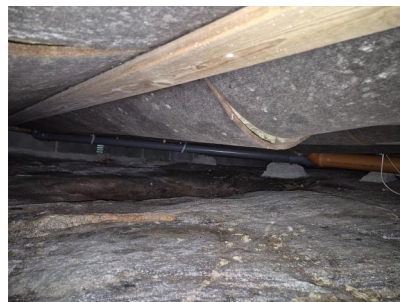
Del av grunden är låg och saknar inspektionslucka och har endast kontrollerats med kamera. På blindbotten noterades mikrobiell påväxt och delar av blindbotten hänger.

Rekommenderas att en inspektionslucka tas upp för att kunna göra en helhetsbedömning.

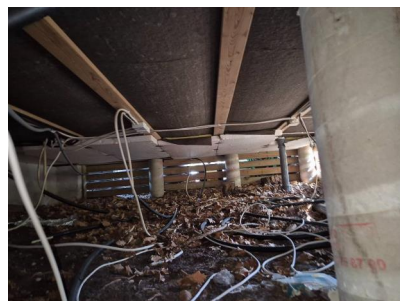
### Utvändigt / Plintgrund

Plintgrunden är en riskkonstruktion vilket kan medföra att det är ett för fuktigt klimat i grunden under delar av året på grund av missgynnsam temperaturskillnad, vilket kan medföra att fuktrelaterade skador och lukt uppkommer.

Fuktkvoten uppmättes till 15%. Risk för mikrobiell tillväxt föreligger vid 17%.

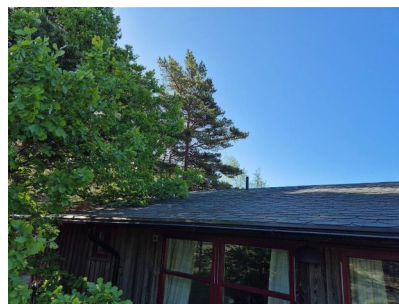
### Utvändigt / Tak

Yttertaket börjar närma sig sin tekniska livslängd. Skräpansamlingar (barr) förekommer lokalt på taket där trädet står.

Normal livslängd för shingeltak är 20-30 år. Yttertaket har underhållits regelbundet och taktäckning ser bra ut.

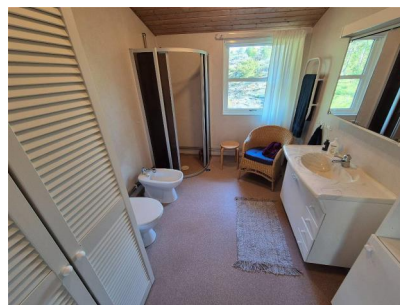
### Entréplan / Dusch/Toalett

Våtutrymmet har äldre yt-/tätskikt.  
Rör genomföring finns i vägg i dusch.

Eftersom funktionen, som innebär att ytskiktet/tätskiktet ska vara vattentätt, kan vara nedsatt finns en ökad risk att vatten tränger igenom ytskiktet/tätskiktet med vattenskador i omkringliggande konstruktioner som följd.

Frånluftsventilation saknas i utrymmet.  
Frånluftsventilationens uppgift är att transportera bort bland annat emissioner, fukt, lukt och föroreningar från huset.

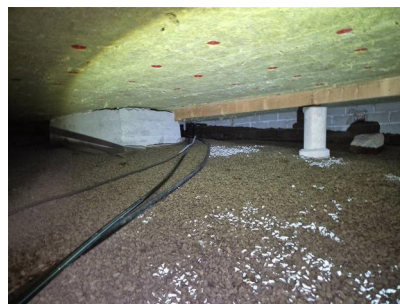
#### Utvändigt / Krypgrund

Vid kontroll av konstruktionen i krypgrund uppmättes fuktvärden under kritisk fuktnivå för mikrobiell tillväxt och normal lukt upplevdes.

Golvbjälklaget ovan den uteluftsventilerade krypgrunden riskerar att drabbas av fuktskador på grund av naturlig fuktpåverkan. Detta kan i sin tur leda till mikrobiella skador (angrepp av mikroorganismer) som kan leda till att mikrobiell lukt sprids till boendemiljön. Fuktkvoten uppmättes till 16%. Risk för mikrobiell tillväxt föreligger vid 17%.

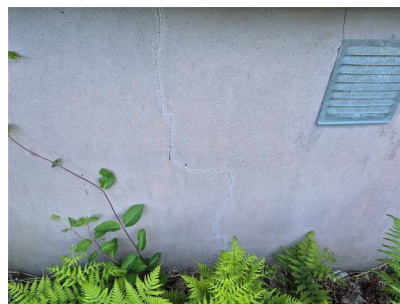
#### Utvändigt / Sockel

Sprickor finns i sockel.

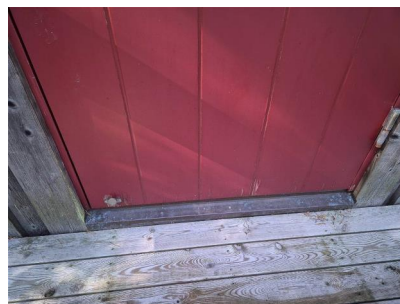
### Utvändigt / Dörrar

Dörr är i behov av målning/underhåll.

Dörrar där målningsbehov finns riskerar att få fukt- och rötskador på grund av sämre vattenavvisande förmåga.

För att öka livslängden på dörr rekommenderas målning och underhåll.

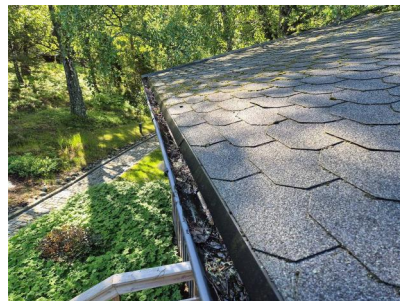
### Utvändigt / Hängrännor

Hängrännor är skräpfyllda.

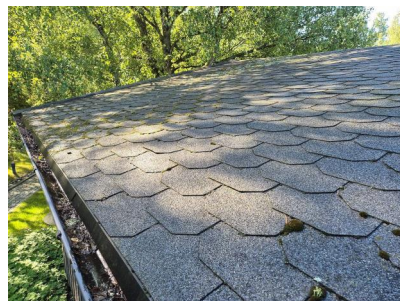
### Utvändigt / Tak

Mosspåväxt finns på yttertaket, vilket bör tas bort. Mossa binder fukt och försämrar pappens motståndskraft mot vatten och ökar risken för inläckage.

Taket har kontrollerats från markytan och med steg mot glidskydd. Yttertaket börjar nära sig sin tekniska livslängd. Normal livslängd för shingeltak är 20-30 år.

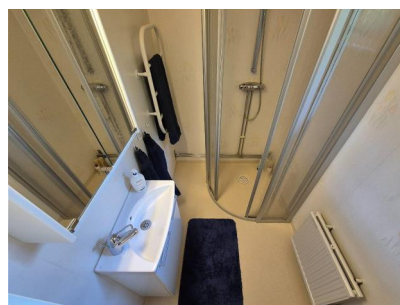
### Entréplan / Dusch/Toalett

Våutrymmet har äldre yt-/tätskikt. Rör genomföringar finns i vägg i dusch.

Eftersom funktionen, som innebär att ytskiktet/tätskiktet ska vara vattentätt, kan vara nedsatt finns en ökad risk att vatten tränger igenom ytskiktet/tätskiktet med vattenskador i omkringliggande konstruktioner som följd.

Frånluftsventilation saknas i utrymmet. Frånluftsventilationens uppgift är att transportera bort bland annat emissioner, fukt, lukt och föroreningar från huset.
