# Besiktningsprotokoll

Anticimex Försäkringsbesiktning i samarbete med Fastighetsbyrån

| Fastighetsadress:<br>Hantverkaregatan 32 | |

| Besiktningsdatum:<br>2025-05-05 | Protokollnummer:<br>68974533 |

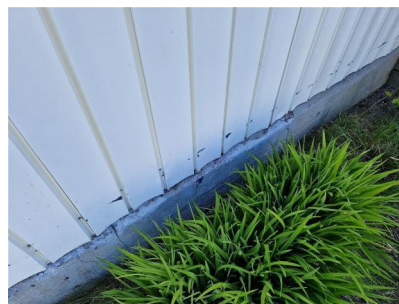
- Fasad avslutas delvis innanför/mot grundmurar.
- Sprickor förekommer lokalt.

Risk för fuktrelaterade skador på omkringliggande konstruktioner.

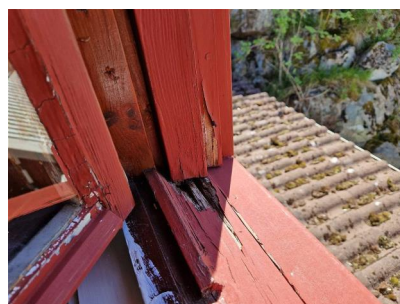
- Fönster är i behov av målning.
- Fönster vid Trapphus är rötskadat.

Risk för fuktrelaterade skador på grund av sämre vattenavvisande förmåga.

Kontakt rekommenderas med fackman för byte av fönster och kontroll av omkringliggande konstruktioner.

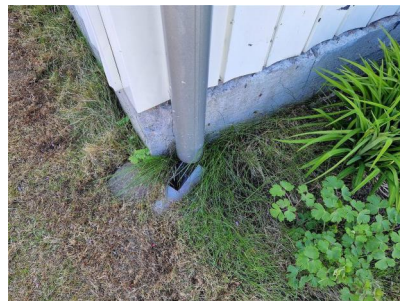
- Stuprör är delvis inte anslutet till markledning.
- Stuprör är delvis bristfälligt anslutet till markledning.

Bristerna kan medföra en ökad fuktbelastning mot grundläggningen vilket kan resultera i fuktrelaterade skador.

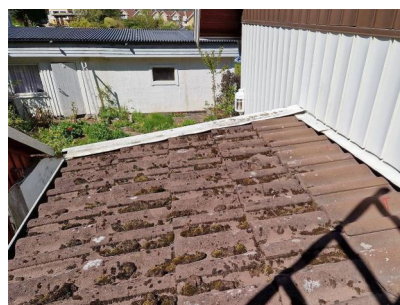
- Taktäckningen ovan Entréhall är äldre.
- Takpannor är inte anpassade till den flacka taklutningen.
- Moss påväxt finns på takpannorna.

Bristerna kan resultera i fuktrelaterade skador på träläkt och underliggande konstruktioner på grund av sämre vattenavvisande förmåga.

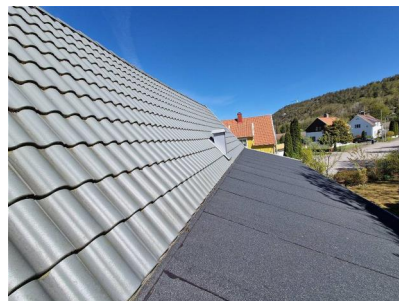
Svackor förekommer i tak, men bedöms vara äldre.

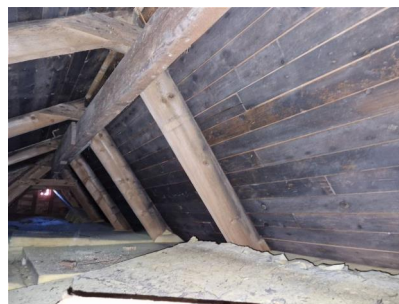
- Mikrobiell påväxt (konvektionsskador) finns på underlagstaket.
- Vindsutrymmet är besiktigt från lucka då landgångar saknas.

Detta kan vara ett tecken på att vinden tillförs fukt inifrån bostaden.

För att komma tillrätta med detta kan fukttillförseln inifrån bostaden behöva minskas. Det kan göras genom att ventilationen i bostaden förbättras samt att eventuella otätheter i vindsbjälklaget (tak-/väggvinklar, taklucka med mera) tätas. Läs Anticimex faktablad om ouppvärmda vindsutrymmen för tips och råd.

Vidare rekommenderas att vindsutrymmet kompletteras med landgångar inför framtida inspektioner.

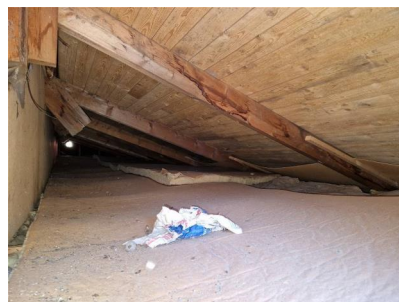
Vindsutrymmet är besiktigt från lucka då landgångar saknas.

En kompletterande besiktning rekommenderas när landgångar monterats.

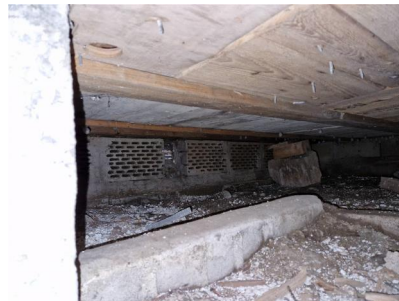
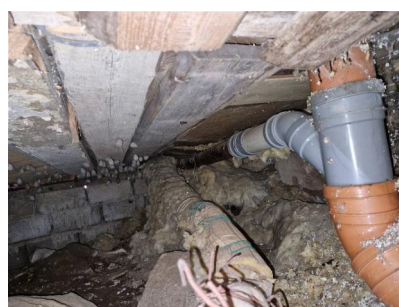
- Kontroll av konstruktion utfördes genom okulär kontroll av och fuktkvotsmätning i blindbotten. Vid kontroll av konstruktion uppmättes fuktvärden över kritisk fuktnivå för mikrobiell tillväxt.
- Mikrobiell lukt upplevdes i grundläggningen.
- Fuktrelaterade skador noterades på blindbotten (under WC samt mot grundmurar). Under WC noterades även delvis gjutjärnsrör.
- Markytan är fuktig och organiskt material förekommer.
- Delar av grundläggningen är svåråtkomlig p.g.a. låg höjd.

Fuktkvoten uppmättes till 20 - 26 %. Risk för mikrobiell tillväxt föreligger om fuktkvoten överstiger 17 %.

En fördjupad undersökning rekommenderas för att konstatera orsak och omfattning av de fuktrelaterade skadorna samt för åtgärdsförslag.

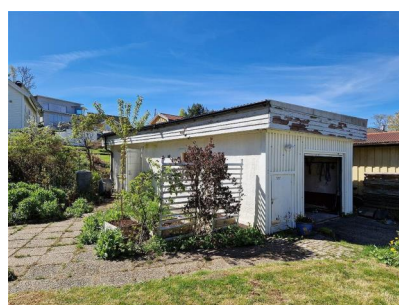
- Fuktrelaterade skador noterades i takkonstruktionen, innertak, taksarg etc.
- Plåttaktäckningen är inte anpassad till taklutningen.
- Fönster är i behov av målning.
- Marken lutar mot och vilar delvis mot fasad.
- Puts- och färgsläpp förekommer i garagedel.
- Avvikande lukt upplevdes i förrådsdel. I denna del finns inredda golv- och väggkonstruktioner.

Kontakt rekommenderas med fackman för vidare bedömning och renovering av garagebyggnaden.

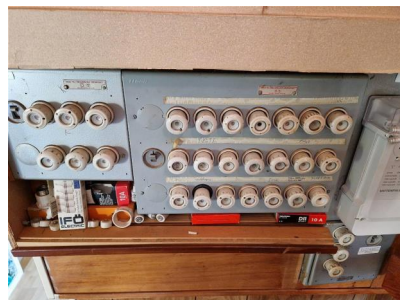
- Elanläggningen/-installationer i huset är mestadels äldre.
- Jordfelsbrytare finns inte vid elcentralen.
- Förteckning över elcentralen är ofullständig.
- Vid stickprovvis funktionskontroll av jordade eluttag i kök och våtutrymmen noterades inga avvikelser.

Äldre elanläggningar och elkablar är en säkerhetsrisk som kan orsaka både personskador och brand. Det är inget krav att hus byggda före år 2000 ska ha jordfelsbrytare. Jordfelsbrytaren minskar dock risken för personskador och brand orsakade av elanläggningen.

Kontakt rekommenderas med elektriker för kontroll och åtgärd.

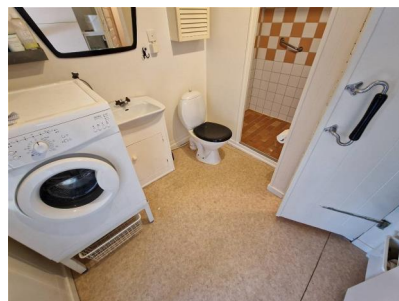
- Våtutrymmet är av äldre standard och utförande.
- Golvbrunnar är äldre och placerade för nära angränsande väggar samt med bristfälligt anslutet tätskikt.
- Golvet lutar vid WC-stol. Läckage förekommer från WC-stol.
- Uppvik mot tröskel saknas.
- Vid fuktindikering som utfördes i utrymmet noterades inga förhöjda fuktindikationer.

Utrymmet har passerat tiden för sin tekniska livslängd. Kontakt rekommenderas med behörig våtrumsentreprenör för renovering av utrymmet.

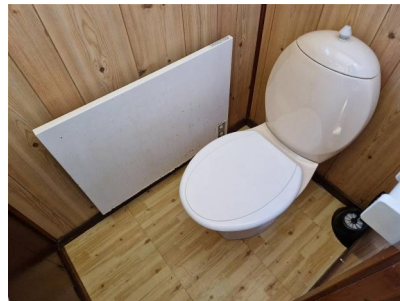
Utrymmet är av äldre standard.

Vid fuktindikering som utfördes i utrymmet noterades inga förhöjda fuktindikationer.
