# Besiktningsprotokoll

Anticimex Försäkringsbesiktning i samarbete med Fastighetsbyrån

| Fastighetsadress:<br>Ringtraststigen 21 | |

| Besiktningsdatum:<br>2025-05-28 | Protokollnummer:<br>69026443 |

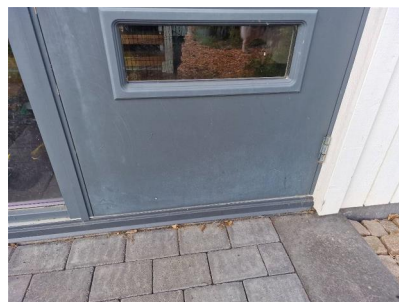
#### Utvändigt / Dörrar

Blekt färg förekommer på entrédörren.

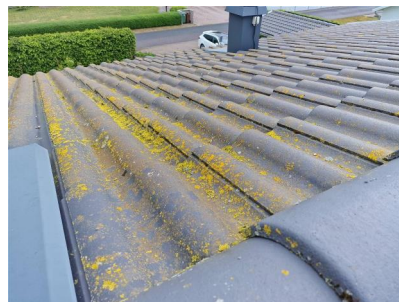
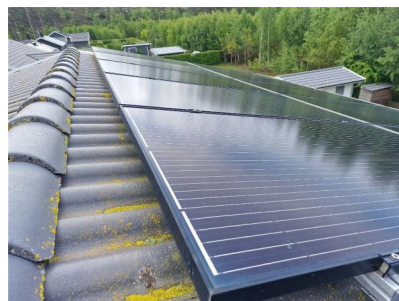
### Utvändigt / Tak

Lav förekommer på taket.

Solceller monterade på taket gör att alla tegelpannor inte går att se.

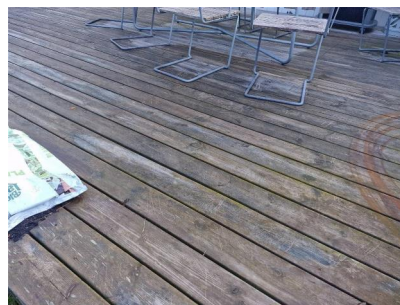
### Utvändigt / Altan

Algpåväxt förekommer på altanen.

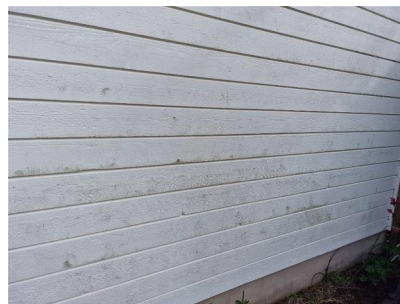
### Utvändigt / Carport/Förråd

Algpåväxt finns på fasaden.

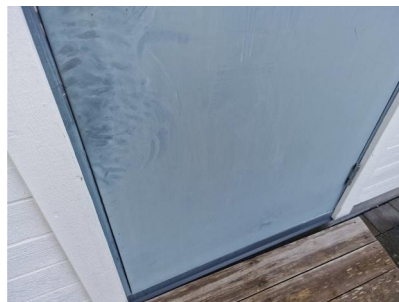
Blekt färg finns på förrådsdörren.

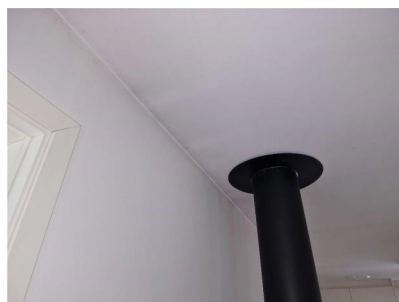
### Entréplan / Matplats

Sot förekommer i taket nära braskaminen.

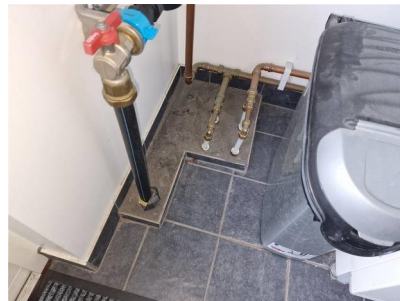
### Entréplan / Tvättstuga/Groventré

Rör genomföring finns i golvet.

Rör genomföringar i ett golv medför ökad risk för läckage med fuktskador som följd. Försäkringsbolagen ställer krav på arbetsutförande och hänvisar till fackmässigt utförande. Fackmässigt utförande innebär att arbetet ska utföras enligt gällande branschregler samt monteringsanvisningar för samtliga material. Följs inte detta riskerar man få nedsättning eller i sämsta fall helt utebliven skadeersättning, vid en skada.
