# Besiktningsprotokoll

Anticimex Överlåtelsebesiktning av småhus - nivå 2

| Fastighetsadress:<br>Häggbärsgränd 11 | |

| Besiktningsdatum:<br>2025-05-21 | Protokollnummer:<br>69052681 |

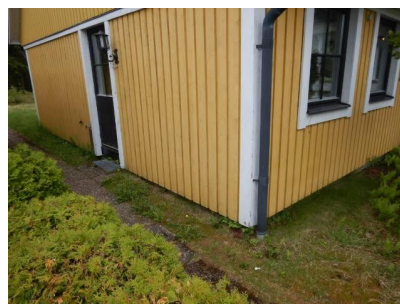
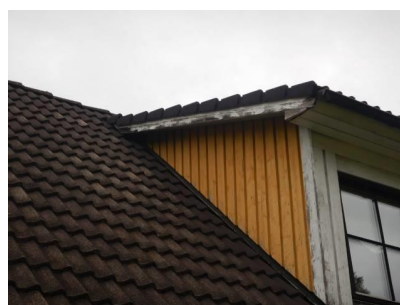
Enstaka panelbrädor har mindre rötskador.  
Fasadpanelen är i behov av målning/underhåll.

Fasadbeklädnad och träkonstruktioner där målningsbehov finns riskerar att få fukt- och rötskador på grund av sämre vattenavvisande förmåga. För att öka livslängden på fasadbeklädnaden rekommenderas målning och underhåll. I samband med ommålning rekommenderas att de rötskadade panelbrädorna byts ut.

Vindskiva rötskadad på takkupan

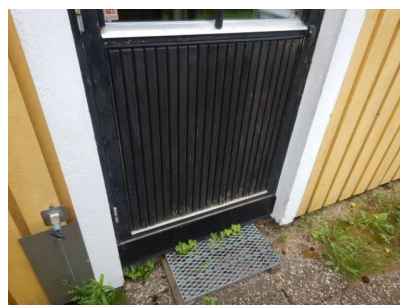
Vanligt underhållsbehov med torrsprickor och färgsläpp

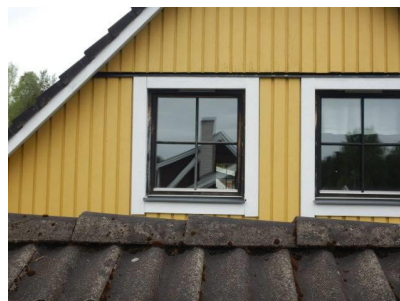
Vanligt underhållsbehov med torrsprickor och färgsläpp

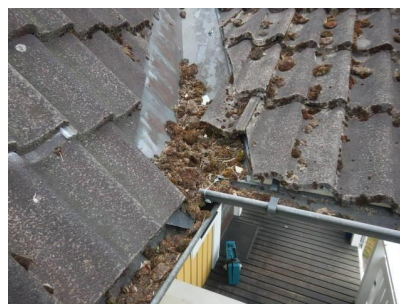
Hängrännor är skräpfyllda.

Eftersom hängrännor är fulla med skräp finns risk för fuktskador på fasad och sockel då vatten kan svämma över.

För att förhindra översvämning rekommenderas rensning av hängrännor.

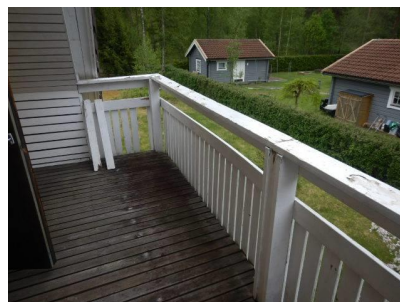
Balkongräcke har färgsläpp och torrsprickor.

Balkongräcke och träkonstruktioner där målningsbehov finns riskerar att få fukt- och rötskador på grund av sämre vattenavvisande förmåga.

För att öka livslängden på balkongräcke rekommenderas målning och underhåll.

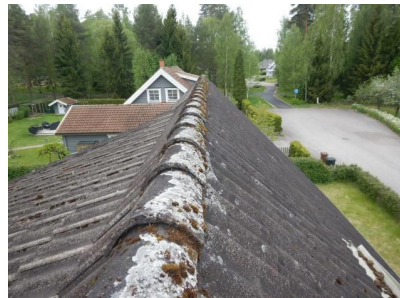
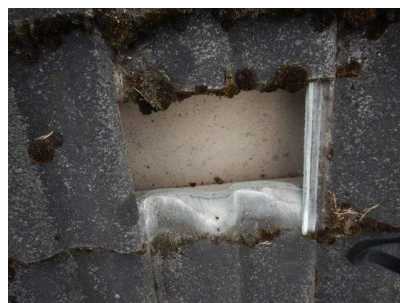
Yttertaket är äldre (sedan byggår)

Takpannor, plåtdetaljer och underlagstak av träfiberskivor har enligt vår bedömning en begränsad livslängd. Eftersom husets taktäckning är äldre har det ett minskat motstånd mot vatteninträngning. Detta i sin tur kan leda till fuktskador på träläkt och vidare ner i underliggande konstruktioner.

Mosspåväxt finns på takpannor.

Mossa som växer på taket kan leda till att taktäckningen har ett minskat motstånd mot vatteninträngning. Detta i sin tur kan leda till fuktskador på träläkt och takkonstruktionen vilket kan resultera i mikrobiella skador (angrepp av mikroorganismer).

Taket, som är äldre, är lagt med underlagstak av träfiberskivor. Med denna konstruktion är det extra viktigt att takpannorna är hela. Eftersom underlagstaket inte har en papp kan regn och snö som tränger in genom otätheter leda till fuktskador i underliggande konstruktion.

För att öka livslängden på taket rekommenderas att mossan tas bort från takpannorna.

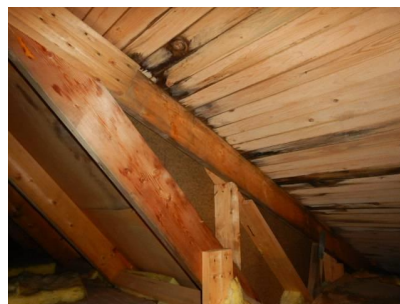
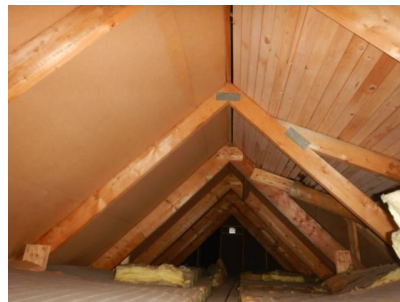
Underlagstaket har fuktfläckar i anslutning till takkupan.

Fuktfläckar kan bero på olika saker, och kan vara ett tecken på en tidigare eller ett pågående läckage. (torrt vid besiktning)

Vi rekommenderar en fördjupad undersökning för att bedöma orsak och omfattning.

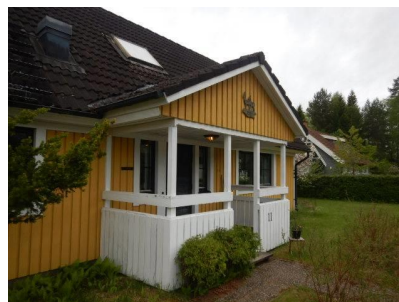
Enstaka panelbrädor har mindre rötskador.  
Fasadpanelen är i behov av målning/underhåll.

Fasadbeklädnad och träkonstruktioner där målningsbehov finns riskerar att få fukt- och rötskador på grund av sämre vattenavvisande förmåga. För att öka livslängden på fasadbeklädnaden rekommenderas målning och underhåll. I samband med ommålning rekommenderas att de rötskadade panelbrädorna byts ut.

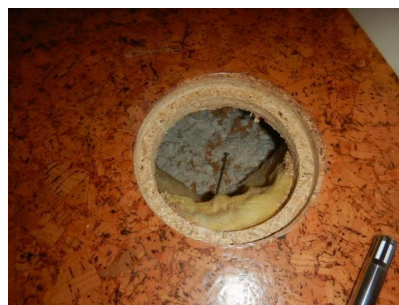
Grundläggningen består av en betongplatta på mark utan underliggande isolering och med ett uppreglat isolerat golv dikt an betongen. Denna konstruktion får ofta skador på grund av naturlig fuktvandring.

Vid kontroll av konstruktion borrades ett provhål i köket under spisen fuktvärden uppmättes över kritisk nivå för mikrobiell tillväxt och mikrobiell lukt upplevdes. Fuktkvoten uppmättes i golvregel till 24 % och den relativa fuktigheten till 94 %.

Det finns risk för mikrobiell tillväxt om den relativa fuktigheten (RF) i den omgivande luften är över 75 %. I furuvirke motsvarar det en fuktkvot (FK) på 17 %.

Vi rekommenderar att en fördjupad undersökning utförs av hela golvkonstruktionen för att bedöma orsak och omfattning samt ta fram lämpligt åtgärdsförslag.

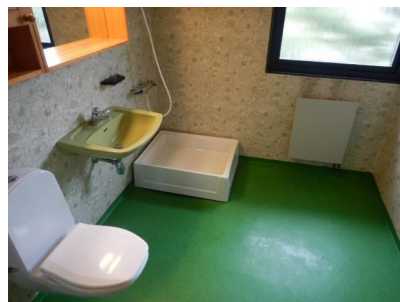
Våtutrymmet har äldre yt-/tätskikt (sedan byggår). Utrymmet är äldre och har passerat tiden för sin tekniska livslängd. Renovering av utrymmet rekommenderas. Kontakta en behörig våtrumsentreprenör för en renovering. I samband med renoveringen bör omkringliggande konstruktioner kontrolleras för att upptäcka eventuella följskador.

Duschen är placerad nära ett fönster. Duschens placering i våtutrymmet utgör en risk för fuktskador i fönster- och väggkonstruktionen. För att minska risken för fuktskador på fönster och väggkonstruktion rekommenderas att man skyddar fönstret mot vattenbegjutning.

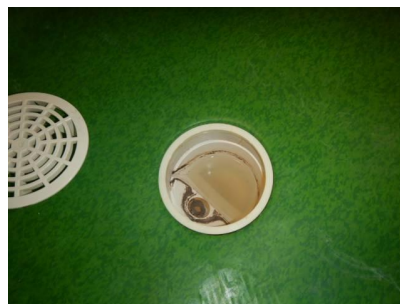
Förhöjningsring finns i golvbrunnen. Förhöjningsringen i golvbrunnen är en riskkonstruktion eftersom det ofta förekommer otätheter mellan förhöjningsringen och brunnen. Detta kan i sin tur leda till fuktskador i omkringliggande konstruktioner.

Rör genomföring finns i golv. Rör genomföringar i golvet medför en ökad risk för att vatten tränger ner i omkringliggande konstruktioner och orsakar fuktskador. Vid uppbyggnaden av utrymmet var detta tillåtet och utförandet anses därför vara fackmässigt utfört. I dagens branschregler är detta inte längre tillåtet.

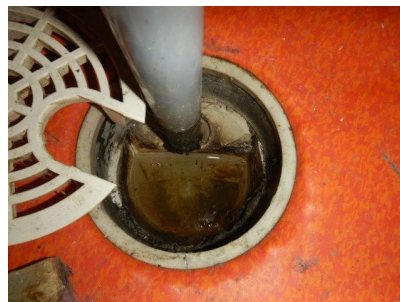
Våtutrymmet har äldre yt-/tätskikt. Eftersom funktionen, som innebär att ytskiktet/tätskiktet ska vara vattentätt, kan vara nedsatt finns en ökad risk att vatten tränger igenom ytskiktet/tätskiktet med vattenskador i omkringliggande konstruktioner som följd.

Förhöjningsring finns i golvbrunnen. Förhöjningsringen i golvbrunnen är en riskkonstruktion eftersom det ofta förekommer otätheter mellan förhöjningsringen och brunnen. Detta kan i sin tur leda till fuktskador i omkringliggande konstruktioner.

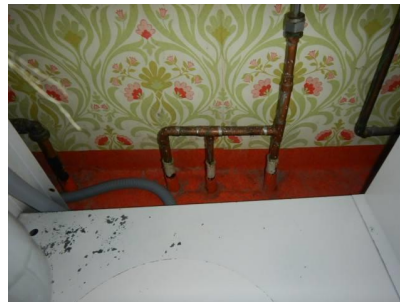
Rör genomföring finns i golv. Rör genomföringar i golvet medför en ökad risk för att vatten tränger ner i omkringliggande konstruktioner och orsakar fuktskador. Vid uppbyggnaden av utrymmet var detta tillåtet och utförandet anses därför vara fackmässigt utfört. I dagens branschregler är detta inte längre tillåtet.

Fuktindikering i utrymmet gav inga onormala förhöjda fuktindikationer.

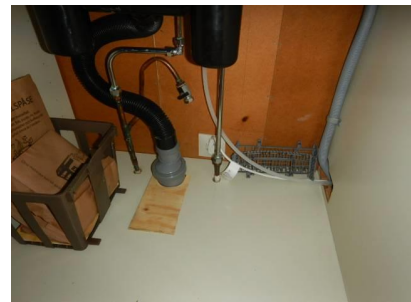
Fuktskydd saknas i diskbänksskåp och under kyl/frys.

Utan fuktskydd är det svårt att upptäcka läckage från rörledningar. Vatten kan då tränga in i omkringliggande konstruktioner och orsaka fuktskador.

För att upptäcka eventuella läckage, installera fuktskydd.

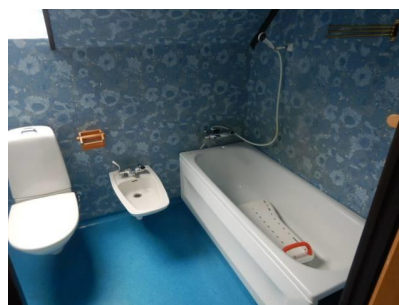
Våtutrymmet har äldre yt-/tätskikt.

Utrymmet är äldre och har passerat tiden för sin tekniska livslängd. Renovering av utrymmet rekommenderas. Kontakta en behörig våtrumsentreprenör för en renovering. I samband med renoveringen bör omkringliggande konstruktioner kontrolleras för att upptäcka eventuella följdskador.

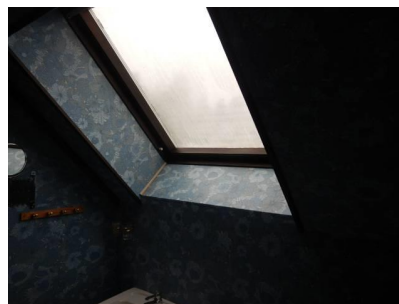
Takfönstrets isolerglas är punkterade (missfärgade/imma mellan rutorna).

Isolerglas som är punkterade tyder på att tätningen mellan rutorna är bristfälliga.

Kontakta glasmästare för åtgärdsförslag och bedömning av omfattningen av ett eventuellt fönsterbyte.

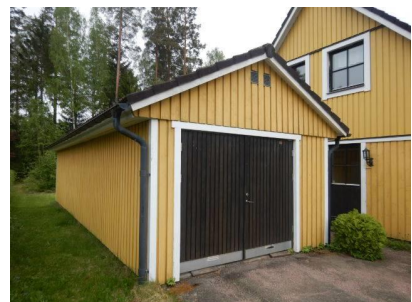
Vanligt underhållsbehov med torrsprickor och färgsläpp

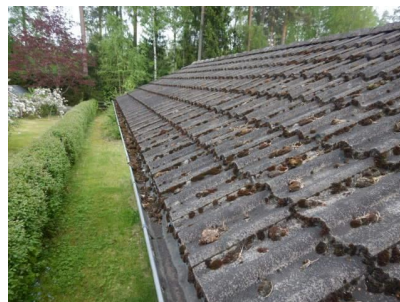
Hängrännor är skräpfyllda.

Eftersom hängrännor är fulla med skräp finns risk för fuktskador på fasad och sockel då vatten kan svämma över.

För att förhindra översvämning rekommenderas rensning av hängrännor.

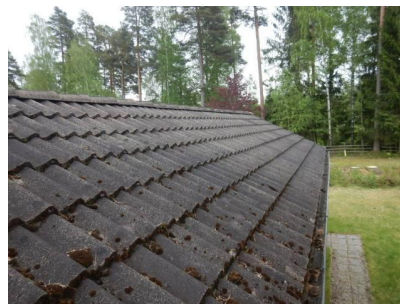
Yttertaket är äldre (sedan byggår) är lagt med underlagstak av träfiberskivor. Med denna konstruktion är det extra viktigt att takpannorna är hela. Eftersom underlagstaket inte har en papp kan regn och snö som tränger in genom otätheter leta till fuktskador i underliggande konstruktion.

Mosspåväxt finns på takpannor.

Mossa som växer på taket kan leda till att taktäckningen har ett minskat motstånd mot vatteninträngning. Detta i sin tur kan leda till fuktskador på träläkt och takkonstruktionen vilket kan resultera i mikrobiella skador (angrepp av mikroorganismer).

För att öka livslängden på taket rekommenderas att mossan tas bort från takpannorna.

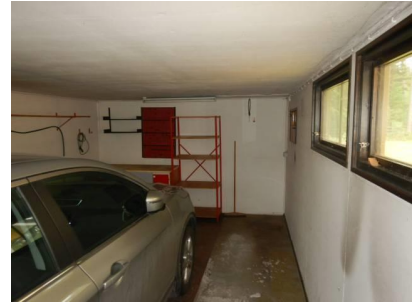
När väggar går ner mot betongplattan och golvbrunn saknas i garage riskerar vatten från snöiga billar att orsaka fuktskador i nederkant av ytterväggar.
