# Besiktningsprotokoll

Anticimex Försäkringsbesiktning i samarbete med Fastighetsbyrån

| Fastighetsadress:<br>Sparrsätra-Brunnby 8 | |

| Besiktningsdatum:<br>2025-05-15 | Protokollnummer:<br>69018541 |

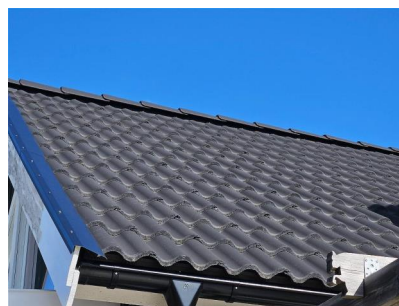
#### Utvändigt / Tak

Inget att notera.

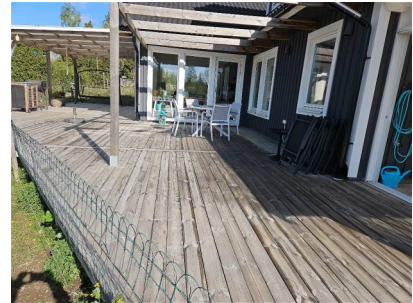
### Utvändigt / Altan

Inget att notera.

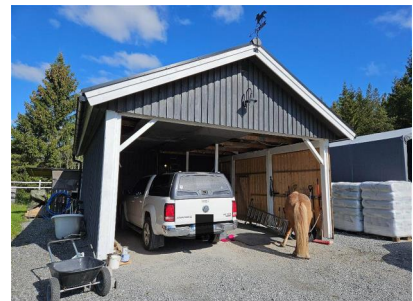
### Utvändigt / Carport

Inget att notera.

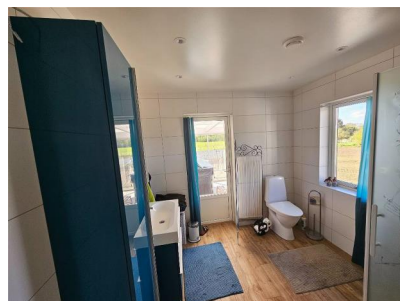
### Entréplan / Dusch/Toalett

Inget att notera.  
El ok fukt ok

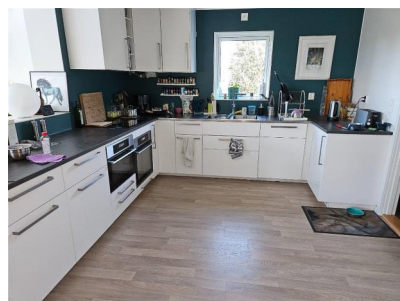
### Entréplan / Kök

Inget att notera.  
El ok

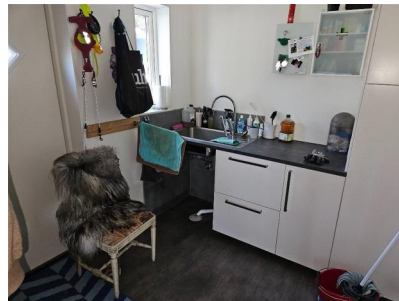
### Entréplan / Grovkök

Inget att notera.  
Fukt ok El ok

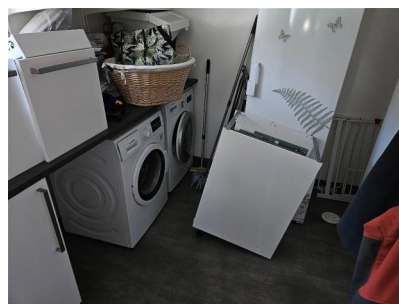
### Entréplan / Tvättstuga

Inget att notera.  
El och fukt ok

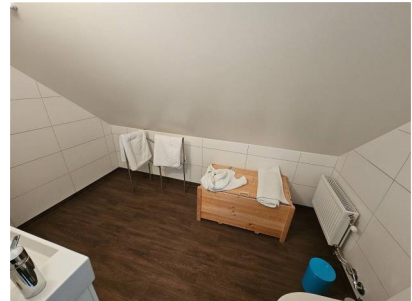
### Övre plan / Dusch/Toalett

Inget att notera.  
Fukt och el ok
