# Besiktningsprotokoll

Anticimex Försäkringsbesiktning i samarbete med Fastighetsbyrån

| Fastighetsadress:<br>Stångeskogsvägen 15 | |

| Besiktningsdatum:<br>2025-05-28 | Protokollnummer:<br>69026578 |

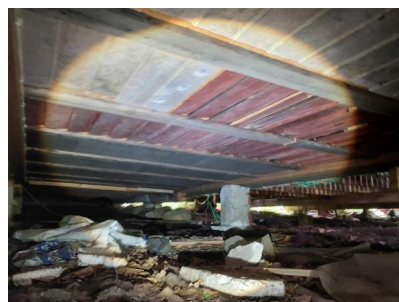
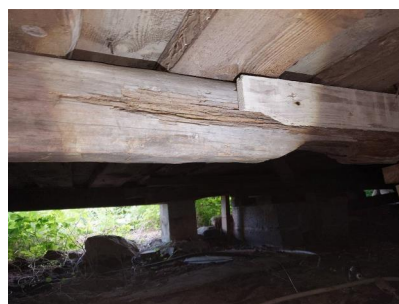
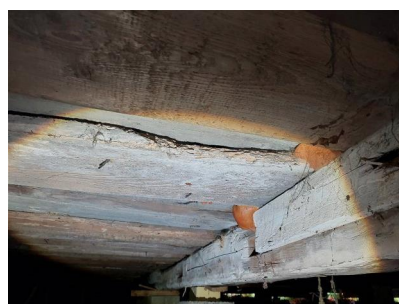
Vid kontroll av plintgrunden uppmättes fuktvärden i nivå med gränsvärde. Mikrobiell lukt upplevdes. Ytliga rötskador noterades lokalt på bärlina samt på blindbotten. Bedöms dock inte påverka konstruktionens hållfasthet.

Fuktkvoten uppmättes till 17 % i blindbottenbrädor och bjälklag.

Plintgrunden är en riskkonstruktion vilket kan medföra att det är ett för fuktigt klimat i grunden under delar av året på grund av missgynnsam temperaturskillnad, vilket kan medföra att fuktelaterade skador och lukt uppkommer.

Markfukten är aldrig sinande. Samtidigt är det under perioder p.g.a. våra årstider och klimatförändringen väldigt hög fuktpåverkan från uteluften. Meningen är att just uteluften ska kunna hålla plintgrunden tillräckligt torr, så att mögel och jordbakterier inte angriper. Det är därför av vikt att hålla utrymmet fritt i från bråte/förvaring för att säkerställa god ventilation.

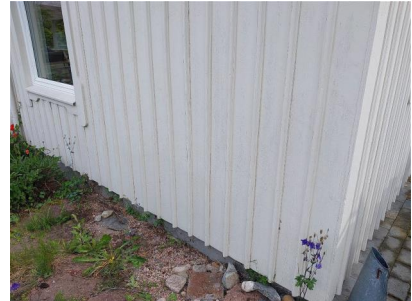
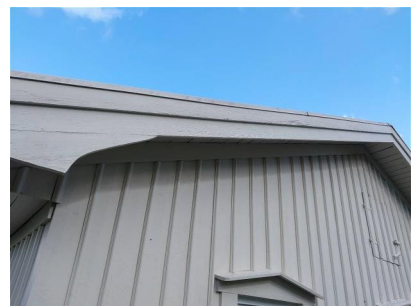
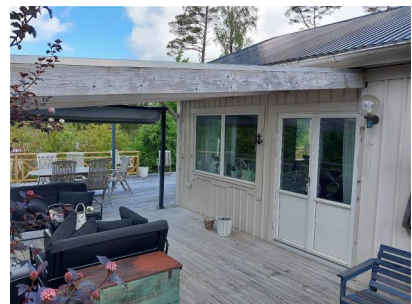
- Fasadbeklädnaden, vindskivor och andra utvändiga träkonstruktioner har färgsläpp och torrsprickor.

Fasadbeklädnad och träkonstruktioner där målningsbehov finns riskerar att få fukt- och rötskador på grund av sämre vattenavvisande förmåga.

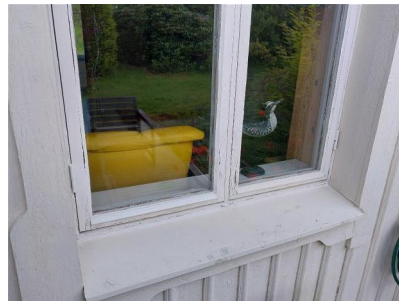
- Fönster har färgsläpp och torrsprickor.

Fönsterbågar och fönsterkarmar där målningsbehov finns riskerar att få fukt- och rötskador på grund av sämre vattenavvisande förmåga.

För att öka livslängden på fönster rekommenderas målning och underhåll.

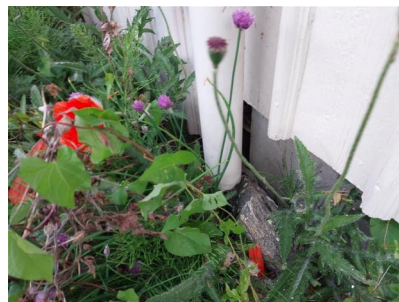
- Stuprör är inte anslutet till markledning.

Stuprör som inte är anslutet till markledning kan medföra en ökad fuktbelastning på grundmur/sockel som i sin tur kan leda till fuktrelaterade skador.

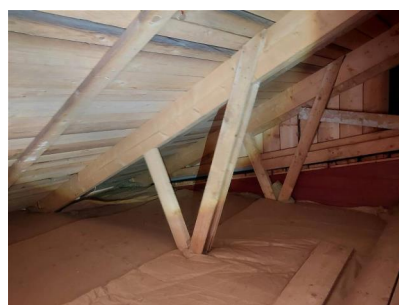
- Expansionskärn finns installerad på vind.

Expansionskärlet som är i bruk på vinden är olämpligt placerat då ett läckage kan leda till att vatten rinner ut i omkringliggande konstruktioner med fuktskador som följd.

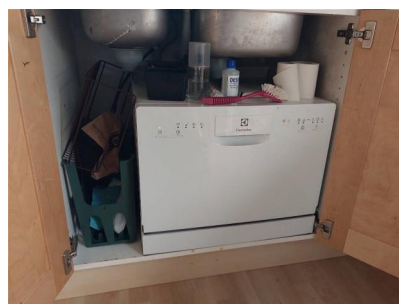
- Fuktskydd saknas i diskbänksskåp där diskmaskinen står placerad.

När fuktskydd saknas är det svårt att upptäcka läckage från rörledningar. Vatten kan då tränga in i omkringliggande konstruktioner och orsaka fuktskador.

För att upptäcka eventuella läckage, installera ett fuktskydd.

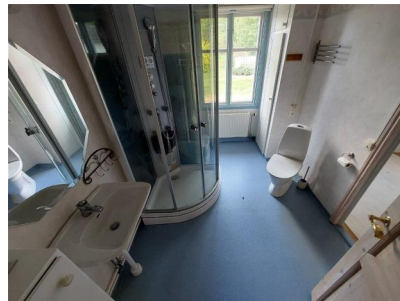
Våtrummetts tät/ytskikt börjar bli till åren men är i befintligt utförande funktionellt.

Golvbrunnen är en typgodkänd modell av fabrikat Purus där tätskiktet ser ut att vara korrekt anslutet bakom klämringen. Golvbrunnen är dock något svårbedömd då den är placerad under duschkabin.

- Rör genomföringar förekommer i golv.

Rör genomföringar i golvet anses idag medföra en ökad risk för att vatten tränger ner i omkringliggande konstruktioner och orsakar fuktskador. Vid uppbyggnaden av utrymmet var detta tillåtet och utförandet anses därför vara fackmässigt utfört. I dagens branschregler är detta inte längre tillåtet.

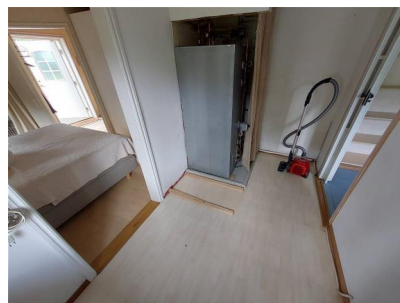
Det är möjligt att placera en ackumulatortank i ett rum/boutrymme men det är viktigt att säkerställa att rummet är lämpligt och att det finns nödvändiga säkerhetsåtgärder.

Det finns idag ett tätskikt på golvet för att för att fånga upp eventuellt läckande vatten vilket är positivt.

Det kan finnas viss risk att placera en ackumulatortank i ett rum som används för boende eller där människor vistas i stor utsträckning, då tanken kan vara varm och orsaka risker.

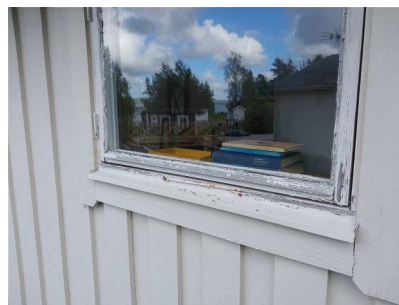
- Fönster är i behov av målning/underhåll.

Fönsterbågar och fönsterkarmar där målningsbehov finns riskerar att få fukt- och rötskador på grund av sämre vattenavvisande förmåga.

För att öka livslängden på fönster rekommenderas målning och underhåll.

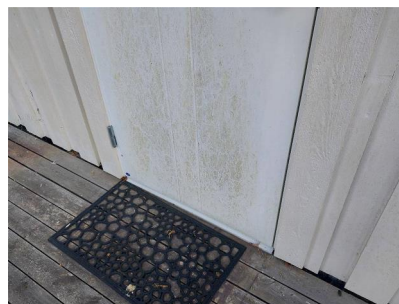
- Dörr är i behov av målning/underhåll.
- Mindre formförändring noterades i dörrbladets nederkant.

Dörrar där målningsbehov finns riskerar att få fukt- och rötskador på grund av sämre vattenavvisande förmåga.

För att öka livslängden på dörr rekommenderas målning och underhåll. Man kan även undersöka möjligheten att väderskydda dörren.

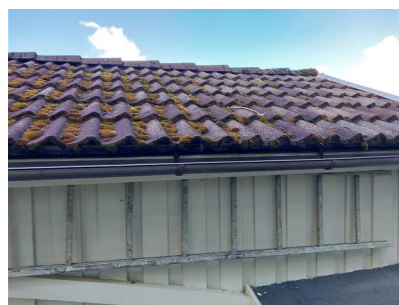
- Mosspåväxt finns på takpannor.

Mossa som växer på taket kan leda till att taktäckningen har ett minskat motstånd mot vatteninträngning. Detta i sin tur kan leda till fuktskador på träläkt och takkonstruktionen vilket kan resultera i mikrobiella skador (angrepp av mikroorganismer).

För att öka livslängden på taket rekommenderas att mossan tas bort från takpannorna.

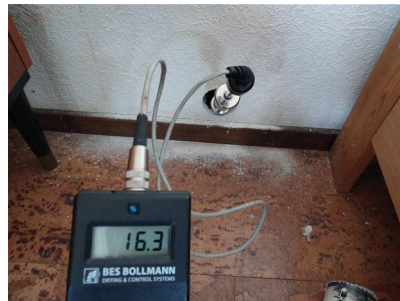
Vid kontroll av konstruktion uppmättes fuktvärden under kritisk nivå för mikrobiell tillväxt och normal lukt upplevdes. Provhål togs i vägg mot yttervägg i delen med gästrum.

Grundläggningen består av en betongplatta på mark utan underliggande isolering och med ett flytande golvspånskiva på en cellplastisolering.

Fuktkvoten uppmättes till 16 % vilket är strax under gränsvärde.

Flytande golvkonstruktion och eventuella väggsyllar riskerar att drabbas av fuktskador på grund av naturlig fuktpåverkan om fuktskyddet är bristfälligt utfört alternativt saknas. Fuktvandring kan ske från marken genom betongen till organiskt material genom så kallad kapillärsugning och diffusion, vilket kan leda till skador med lukt av mikrobiell karaktär. Om väggsyllarna är tryckimpregnerade kan även en kemisk lukt förekomma.
