# Besiktningsprotokoll

Anticimex Försäkringsbesiktning i samarbete med Fastighetsbyrån

| Fastighetsadress:<br>Krikongatan 5 | |

| Besiktningsdatum:<br>2025-05-28 | Protokollnummer:<br>69046322 |

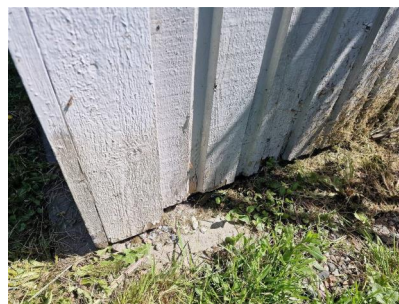
### Utvändigt / Förråd

Fasadpanelen är i behov av målning/underhåll.

Fasadbeklädnad och träkonstruktioner där målningsbehov finns riskerar att få fukt- och rötskador på grund av sämre vattenavvisande förmåga. För att öka livslängden på fasadbeklädnaden rekommenderas målning och underhåll.

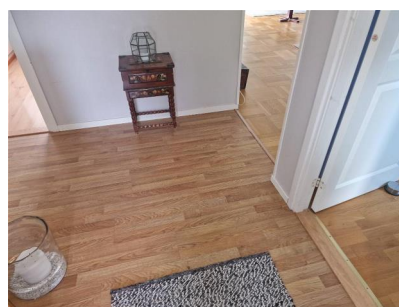
### Hela huset / Allmänt

Golv är ojämna/lutar.

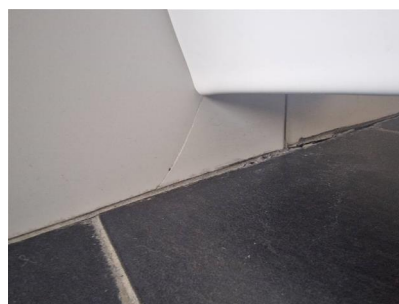
### Entréplan / Dusch/Toalett

Spricka under den vägg monterade wc stolen noterades.

Felet som uppstått är att vidhäftningen mellan kakel och underlag har upphört. Sk "bom/ bomljud".
