**Fastighetsuppgifter**

Sund 3:5

Norra Sundsvägen 4

| Uppdragsnummer | A33071 |

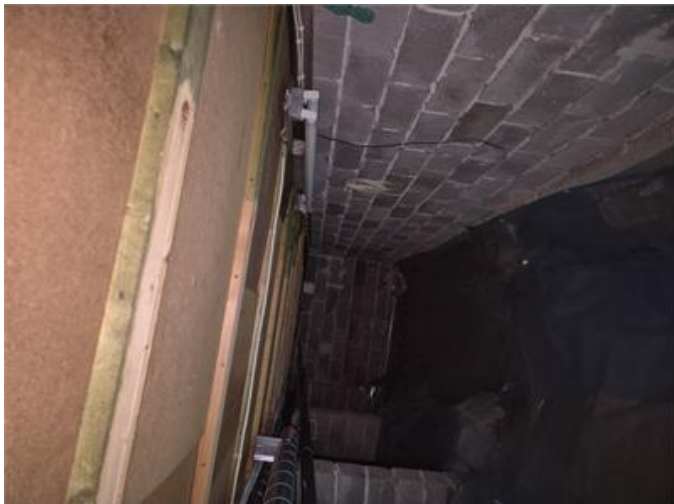
| Besiktningsresultat | | | | | |
|---|---|---|---|---|---|
| Krypgrund | | X | | | - Krypgrunden har avfuktare och ses därför inte som en riskkonstruktion men det är dock viktigt att regelbundet tillse att avfuktaren fungerar tillfredsställande.<br>- Mindre mängd äldre mikrobiell påväxt noterades. |

Bild från krypgrunden.

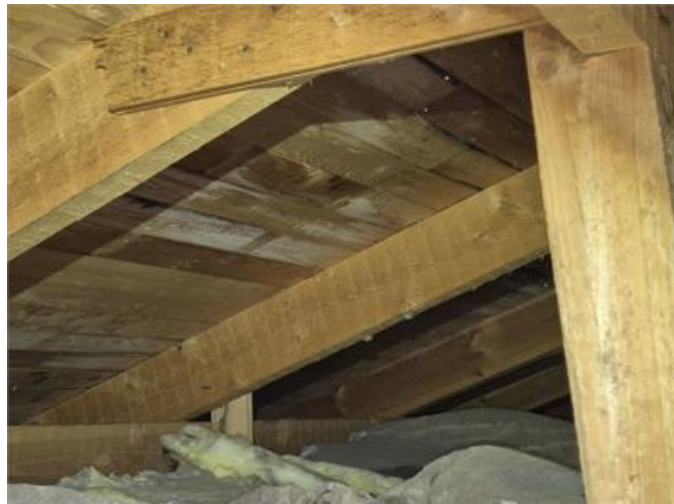
| Besiktningsresultat | | | | | |
|---|---|---|---|---|---|
| Vind | | X | | | Mikrobiell påväxt förekommer i begränsad omfattning, vilket bör kontrolleras regelbundet så att skadorna inte förvärras.<br>Vinden besiktades från vindslucka. |

Bild från vinden.

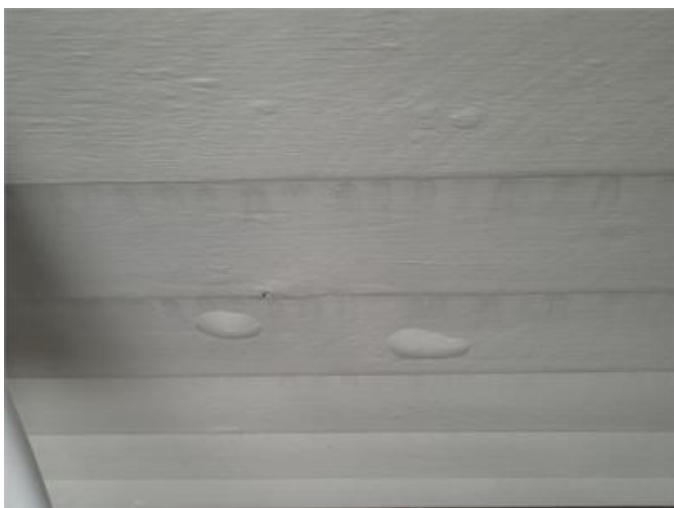
| Besiktningsresultat | | | | | |
|---|---|---|---|---|---|
| Fasad | | X | | | Blåsor har noterats i färgen på fasaden, se bild. |

Blåsor i färgen på fasaden.
