# Besiktningsprotokoll

Anticimex Försäkringsbesiktning i samarbete med Fastighetsbyrån

| Fastighetsadress:<br>Hogdal Haga 1 | |

| Besiktningsdatum:<br>2025-05-28 | Protokollnummer:<br>69027234 |

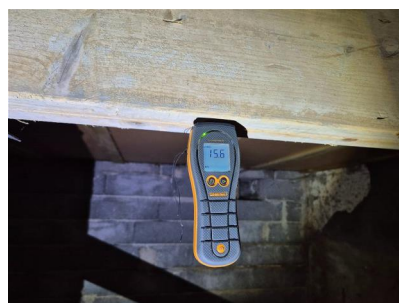
#### Utvändigt / Krypgrund

- Vid kontroll av konstruktionen i krypgrund uppmättes fuktvärden under kritisk fuktnivå för mikrobiell tillväxt och normal lukt upplevdes.

Fuktkvoten uppmättes till 16 %.

Risk för mikrobiell tillväxt föreligger om fuktkvoten (FK) överstiger 17 %.

Golvbjälklaget ovan den uteluftsventilerade krypgrunden riskerar att drabbas av fuktskador på grund av naturlig fuktpåverkan. Detta kan i sin tur leda till mikrobiella skador (angrepp av mikroorganismer) som kan leda till att mikrobiell lukt sprids till boendemiljön.

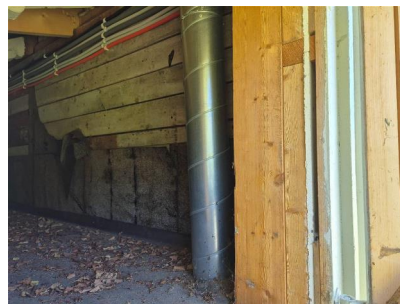
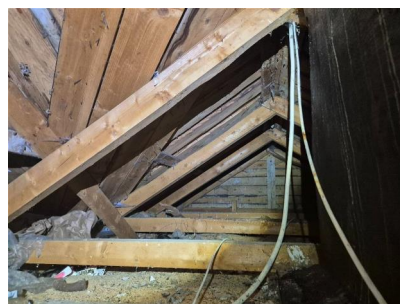
### Utvändigt / Vind

- Im-kanal från köksfläkten är oisolerad i kallt vindsutrymme.

Risk för kondensbildning med fuktskador som följd men även risk att eventuell eld i kanalen sprider sig till omkringliggande utrymmen.

Vindarna är endast besiktigade från vindsluckor då ingen landgång finns ovan isoleringen.

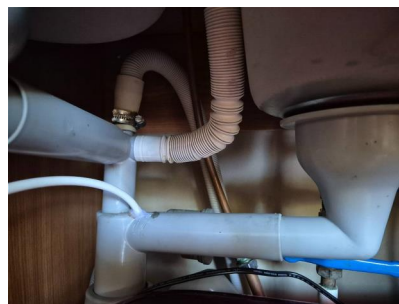
### Entréplan / Kök

- Fuktskydd saknas under diskmaskin och i diskbänksskåp.
- Avloppslang från diskmaskinen är inte fastsatt i bakkant diskbänken.

Utan fuktskydd är det svårt att upptäcka läckage. Vatten kan då tränga in i omkringliggande konstruktioner och orsaka fuktskador.

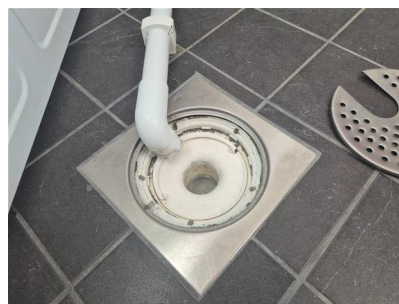
### Entréplan / Tvättstuga/Toalett

- Tätskikt är felmonterat i golvbrunnen, sticker ut under klämringen.
- Klämringen är skruvad för hårt, deformationer finns på klämringen.

När tätskikt är felmonterat i golvbrunnen innebär det risk för fuktskador. Vatten kan tränga ner i omkringliggande konstruktioner med fuktrelaterade skador som följd.

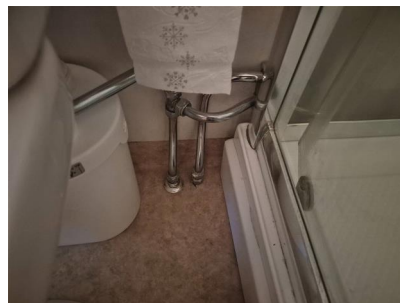
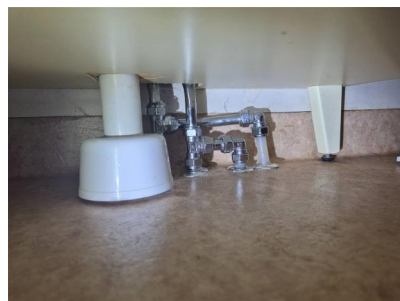
### Övre plan / Dusch/Toalett

- Våtrummet är äldre.
- Rör genomföringar finns i golvet och vid duschkabin är en genomföring otät.

Eftersom funktionen, som innebär att ytskiktet/tätskiktet ska vara vattentätt, kan vara nedsatt finns en ökad risk att vatten tränger igenom ytskiktet/tätskiktet med vattenskador i omkringliggande konstruktioner som följd.

Fuktindikering i utrymmet gav inga förhöjda fuktindikationer.

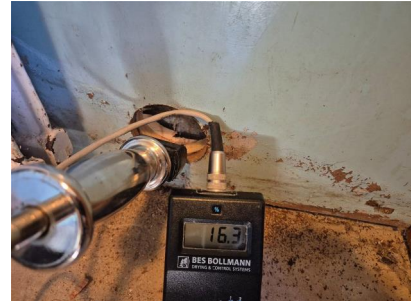
### Källarplan / Allmänt

- Vid kontroll av konstruktion uppmättes fuktvärden under kritisk nivå för mikrobiell tillväxt och normal lukt upplevdes.

Kontroll av konstruktion utfördes med provhål i vägg i inre hörn.

Källargrundmurar med påreglade ytterväggar.

Fuktkvoten uppmättes till 16 % och en normal lukt kunde kännas i golv/vägg vinkel.

Risk för mikrobiell tillväxt föreligger om fuktkvoten (FK) överstiger 17 %.

Befintlig påreglad vägg riskerar att drabbas av fuktskador på grund av naturlig fuktpåverkan. Detta i sin tur kan leda till mikrobiella skador (angrepp av mikroorganismer) som kan resultera i att mikrobiell lukt sprids till boendemiljön.
