# Besiktningsprotokoll

Anticimex Försäkringsbesiktning i samarbete med Fastighetsbyrån

| Fastighetsadress:<br>Sjöhult 50 | |

| Besiktningsdatum:<br>2025-05-28 | Protokollnummer:<br>69052037 |

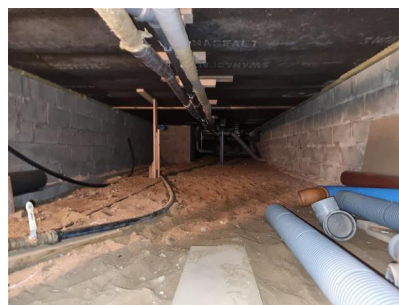
Vid kontroll av konstruktionen i krypgrund uppmättes fuktvärden något över gränsvärden för mikrobiell påväxt, se gränsvärden nedan.

Golvbjälklaget ovan den uteluftsventilerade krypgrunden riskerar att drabbas av fuktskador på grund av naturlig fuktpåverkan. Detta kan i sin tur leda till mikrobiella skador (angrepp av mikroorganismer) som kan leda till att mikrobiell lukt sprids till boendemiljön.

Fuktkvoten uppmättes till 18-19 %.

Under delar av året kan krypgrunden vara fuktigare.

Detta beror på att under den kallare perioden på året kyla krypgrunden ned, vid varmare temperaturer ute under våren, sommaren tidig höst, trycks varm luft in i grunden och möter den kalla luften i grunden, då uppkommer oftast kondens.

Inga skador noterades i grunden.

Det finns risk för mikrobiell tillväxt om den relativa fuktigheten (RF) i den omgivande luften är över 75 %. I furuvirke motsvarar det en fuktkvot (FK) på 17 %.

Vill man ha en torr grund under hela året bör man undersöka möjligheten att installera en krypgrundsavfuktare, denna håller grunden på en låg jämn fuktighet under hela året.

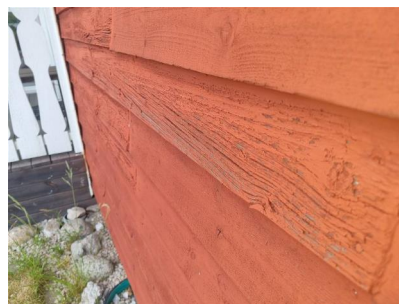
Ett visst underhåll finns på fasadpanel på några ställen.

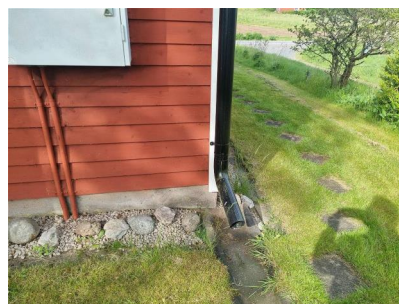
Stuprör är inte anslutet till markledning.

Dock leds dagvattnet bort från grunden genom rännor. på några ställen.

Säkerställ att rännor leder bort dagvatten en bra bit från grunden vid alla stuprör.

Rekommendation är även att rensa hängrännor vid behov.

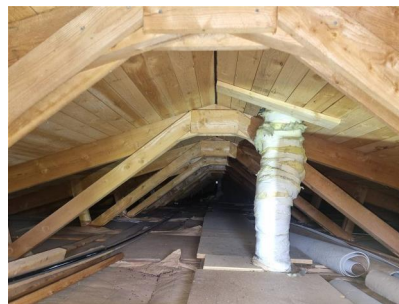
Vid kontroll av vinden uppmättes fuktvärden under kritisk fuktnivå för mikrobiell tillväxt och en normal lukt upplevdes. Fuktkvoten i underlagstak/takbjälkar uppmättes till 12 %.

Mindre mikrobiell påväxt finns ovan Tvättstugan på underlagstaket.

Rekommendation är att säkerställa att fukt leds bort från tvättstugan genom förslagsvis en fuktstyrd våtrumsfläkt.

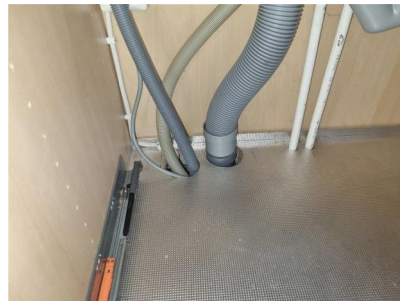
Fuktskydd finns i botten i diskbänksskåp.  
Dock finns det otätheter runt rörgenomföringar.

Då otätheter finns runt rörgenomföringar är det svårt att upptäcka läckage från rörledningar. Vatten kan då tränga in i omkringliggande konstruktioner och orsaka fuktskador.

För att upptäcka eventuella läckage, installera ett fuktskydd.

Vid svårighet att tätta fackmässig runt rörgenomföringar, rekommenderas att installera ett läckagelarm.
