**Fastighetsuppgifter**

Stenung 4:159

Almvägen 12

**Besiktningssuppgifter**

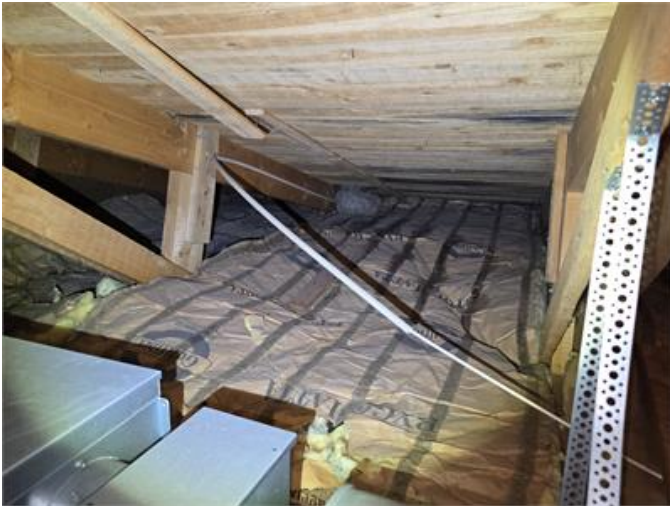
| Besiktningresultat | | | | | |
|---|---|---|---|---|---|
| Nockvind | | X | | | Mindre mikrobiell påväxt noteras i underlagstak.<br>Isolering ligger delvis an mot underlagstak.<br>Se kommentar/risakanalys. |

Nockvind: Mikrobiell påväxt/missfärgningar vid takfot, isolering ligger delvis an mot underlagstak.

När det finns brister i tätningen mellan ett varmt och ett kallt utrymme finns det en risk att relativt varm och fuktig luft kommer ut från det varma utrymmet och kondenserar mot en kallare yta, tex underlagstaket, med mikrobiell skador som följd. Vindavledare/skiva för luftspalter bör monteras mellan isolering och underlagstaket för att minska risken för kondensrelaterade skador i underlagstaket.

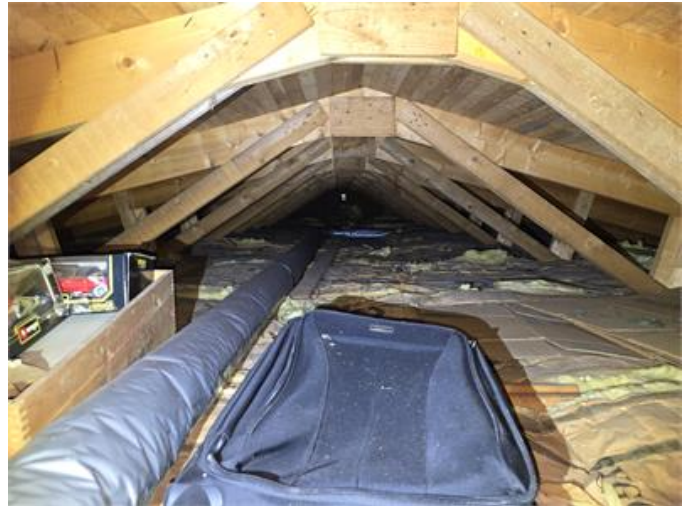
Nockvind: Översiktsbild.

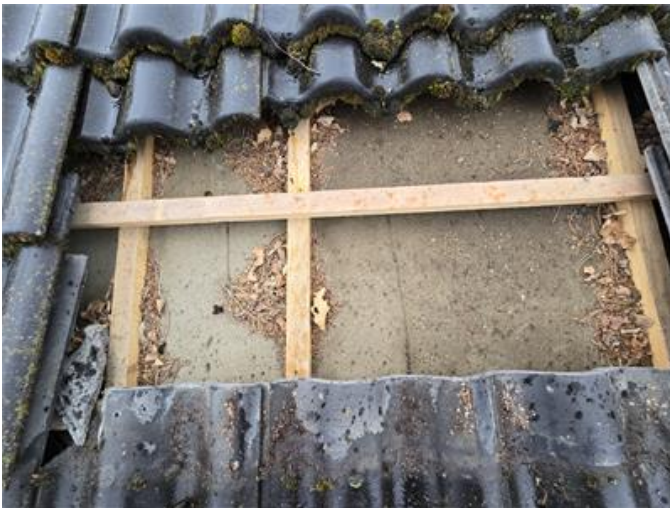
| Besiktningsresultat | | | | | |
|---|---|---|---|---|---|
| Tak | | X | | | Ej ramskruvat, avsteg från monteringsanvisning.<br>Mycket löv/frömjöl under pannor.<br>Nocktätning finns ej.<br>Mindre delar av pannor i rännadal fattas.<br>Plåthuvar är äldre/original.<br>Se kommentar/riskanalys. |

Löv/barr under pannorna binder fukt med ökad risk för fuktskador i underliggande konstruktion.

Tak: Stickprovskontroll under pannor, mycket löv/frömjöl.

Nocktätning rekommenderas för att minska inträngning av regn/snö samt löv/skräp vianocken och därmed minskad fuktbelastning på papp och läkt.

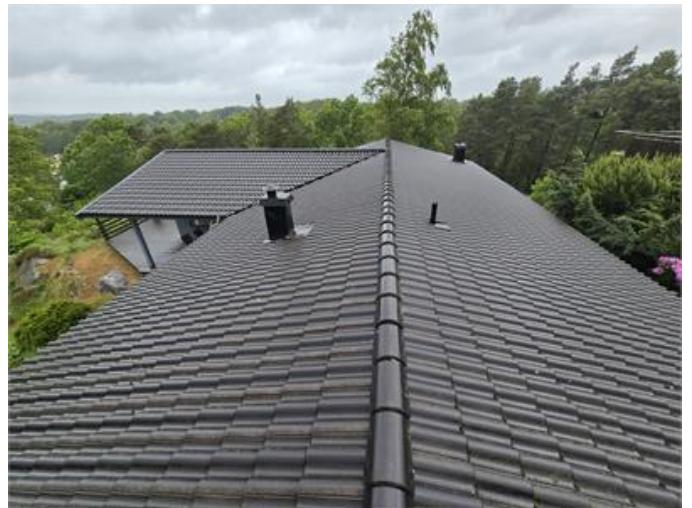
Tak: Översiktsbild.

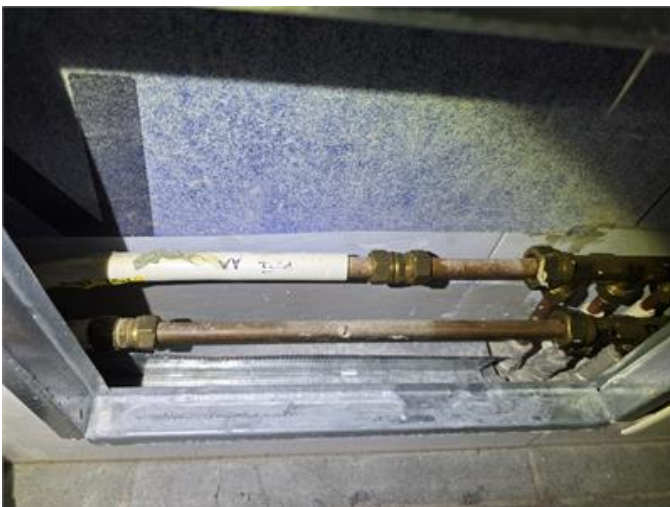
| Besiktningresultat | | | | | |
|---|---|---|---|---|---|
| Dusch/Bad/Wc | | X | | | Bristfälligt fall.<br>Fönster i våtzon 1 (Duschzon).<br>Installation i vägg vid badkar med bristfälligt tätskikt, skvallerrör finns ej.<br>Se kommentar/risakanalys. |

Dusch/Bad/Wc: Vattenkopplingar i låda bakom badkar.

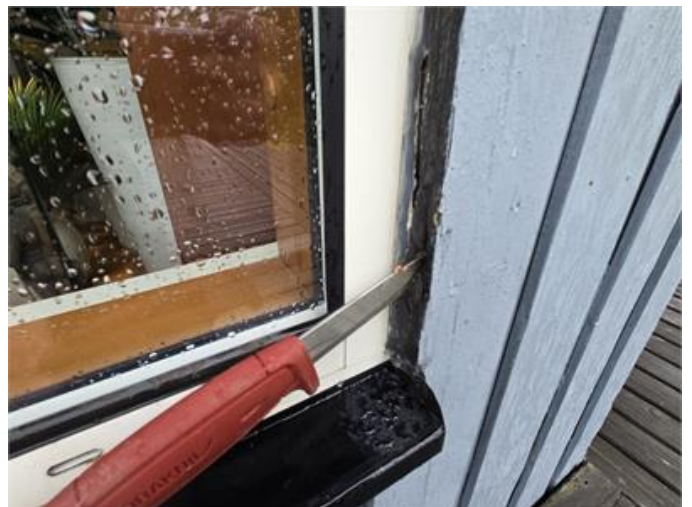
| Besiktningsresultat | | | | | |
|---|---|---|---|---|---|
| Fasad | | X | | | Allmänt underhållsbehov, färgsläpp samt torrsprickor noteras.<br>Fasad mot väst har rötskador, bör åtgärdas.<br>Se kommentar/riskanalys. |

Träkonstruktioner där underhåll/målnings behov finns riskerar p.g.a. sämre vattenavvisande förmåga att få fukt- och rötskador. Rötskador försämrar konstruktionens vattenavvisande förmåga och medför risk för fuktskador även i bakomliggande konstruktion.

Fasad: Rötskador i fasad.

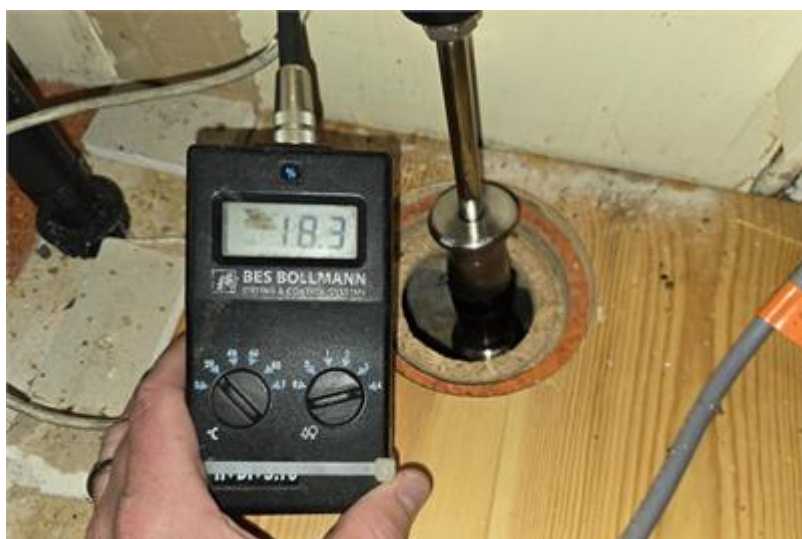
Kontroll av konstruktionen gjordes via befintlig håltagning bakom spis.

Svag avvikande lukt upplevdes i konstruktionen och fuktvärden strax över gränsvärdet för mikrobiell tillväxt uppmättes.

Fuktkvoten uppmättes till ca 18-19%.

Risk för mikrobiell tillväxt föreligger vid en fuktkvot på 17% och rötskador >28%.

Betongplatta från byggperioden är generellt ansett som riskkonstruktion för fuktskador då den sannolikt inte har underliggande isolering enligt dagens standard. Betongplattan riskerar då att utsättas för fuktpåverkan från angränsande mark. Konstruktioner med organiska material och täta ytskikt mot betongplattan bör undvikas, då fuktpåverkan och mikrobiell tillväxt (mögel/bakterier) kan uppstå, vilket kan leda till att avvikande mikrobiella lukter upplevs. Risk finns även för mikrobiell tillväxt på organiskt restmaterial (sågspån, jord, etc) mellan betongplatta och golvkonstruktion. För att utreda orsaken och omfattningen av de noterade bristerna rekommenderas att en fördjupad undersökning utförs, vilket ofta resulterar i ett åtgärdsförslag.

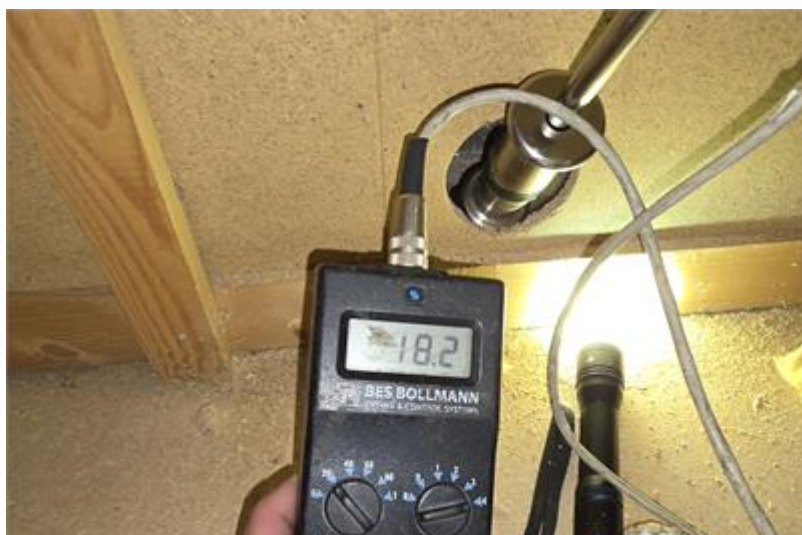
Undertrycksventilerat golv finns sannolikt då ventilationsrör går ner i golvkonstruktion. Oklar omfattning. Se även "Ventilation".

Kontroll av konstruktionen gjordes via stickprovsmässig håltagning i Förråd vid sovrums.

Avvikande mikrobiell lukt upplevdes i konstruktionen och fuktvärden över gränsvärdet för mikrobiell tillväxt uppmättes.

Fuktkvoten uppmättes till ca 18-19% i golv- och i väggregel.

Risk för mikrobiell tillväxt föreligger vid en fuktkvot på 17% och rötskador >28%.

En äldre källare utsätts för mer eller mindre permanent fuktpåverkan från angränsande mark. Täta ytskikt samt konstruktioner av organiska material bör undvikas, då fuktpåverkan och mikrobiell tillväxt (mögel/bakterier) kan uppstå, vilket kan leda till att avvikande mikrobiella lukter upplevs. För att helt fastställa status på grundkonstruktionen samt utreda orsaken av bristerna rekommenderas en fördjupad undersökning, vilket oftast resulterar i ett åtgärdsförslag.
