# Besiktningsprotokoll

Anticimex Försäkringsbesiktning i samarbete med Fastighetsbyrån

| Fastighetsadress:<br>Tångenvägen 5b | |

| Besiktningsdatum:<br>2025-05-28 | Protokollnummer:<br>69019332 |

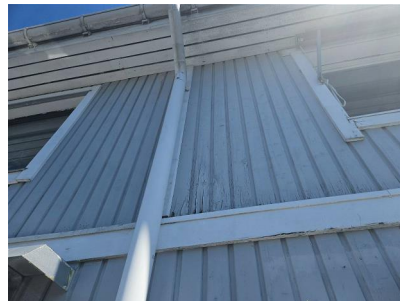
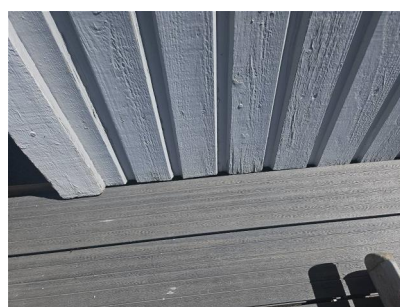
Fasadpanelen är i behov av målning/underhåll, vissa panelbrädor har mindre rötskador.

Fasadbeklädnad och träkonstruktioner där målningsbehov finns riskerar att få fukt- och rötskador på grund av sämre vattenavvisande förmåga. För att öka livslängden på fasadbeklädnaden rekommenderas målning och underhåll. I samband med ommålning rekommenderas att de rötskadade panelbrädorna byts ut.

Avståndet mellan fasadbeklädnaden och altanen är inte tillräckligt.

Eftersom fasadbeklädnaden avslutas för nära altanen finns risk för att fukt från marken sugas upp i fasadpanelens nederkant. Detta kan orsaka fuktrelaterade skador i fasadbeklädnaden och bakomliggande konstruktioner.

Om möjligt öka avståndet mellan fasad och mark.

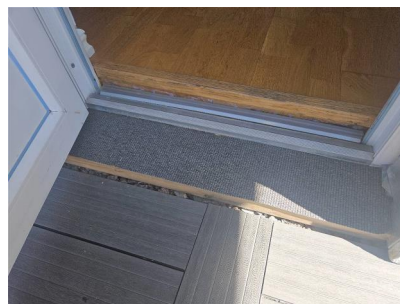
Tröskelbleck saknas under dörr.

Avsaknad av tröskelbleck medför att det finns risk för att vatten kan rinna in och orsaka fuktskador på tröskel och/eller i kringliggande vägg och bjälklag.

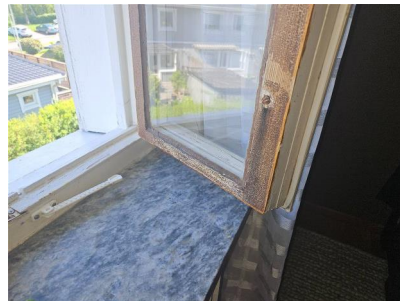
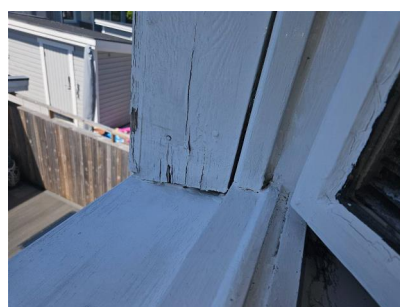
Fönster är i behov av målning/underhåll, fönsterfoder/smyg har mindre rötskador.

Fönsterbågar och fönsterkarmar där målningsbehov finns riskerar att få fukt- och rötskador på grund av sämre vattenavvisande förmåga.

Enstaka isolerglas är äldre.

Då enstaka isolerfönster är äldre betyder detta att tätningen mellan fönsterrutorna kan vara sämre. Detta kan leda till att missfärgning/imma kan uppstå mellan glastrutorna.

För att öka livslängden på fönster rekommenderas målning och underhåll.

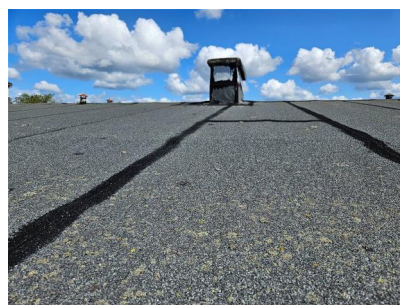
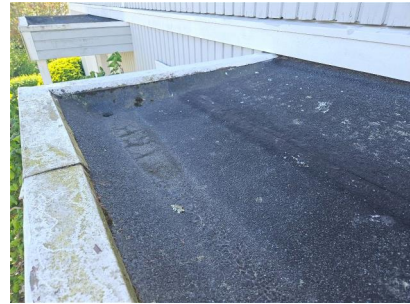
Takpappen är äldre med mindre krackeleringar/torrsprickor i skarvar. Takpappen är äldre med mindre sprickbildning samt inbyggd dagvattenavrinning på entrétaket.

Tätskiktet på ett platt/låglutande tak har enligt vår bedömning en begränsad livslängd. Eftersom takpappen är äldre har det ett minskat motstånd mot vattengenomträngning. Detta i sin tur kan leda till att takkonstruktionen drabbas av fuktskador.

Eftersom vatten från entrétaket avleds med delvis inbyggda stuprör finns en ökad risk för fuktskador i omkringliggande konstruktioner. Vanliga orsaker till fuktskador är läckage i skarvar på hängrännor och stuprör eller igensatta takbrunnar.

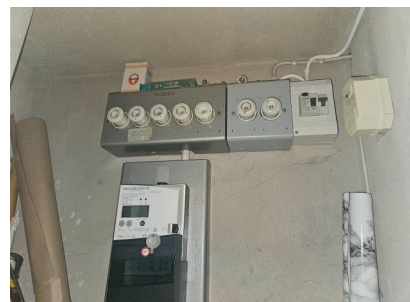
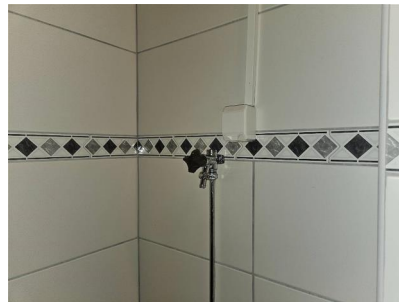
Delar av elanläggningen i huset är sannolikt äldre, i duschrum noterades vägguttag i närheten till duschzon.

Äldre elanläggningar och elkablar är en säkerhetsrisk.

Kontakta en elektriker för kontroll och åtgärd.

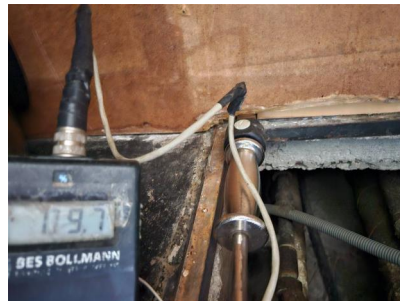
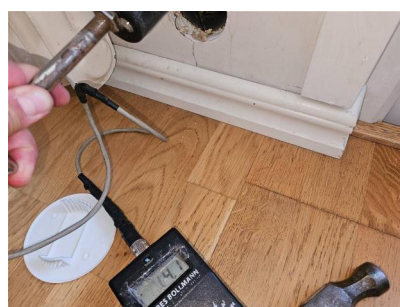
Vid kontroll av konstruktion uppmättes fuktvärden under kritisk nivå för mikrobiell tillväxt och normal lukt upplevdes.

Grundläggningen består av en betongplatta på mark utan underliggande isolering och med ytskikt dikt an betongen.

Det finns risk för mikrobiell tillväxt om den relativa fuktigheten (RF) i den omgivande luften är över 75 %. I furuvirke motsvarar det en fuktkvot (FK) på 17 %. Vid kontroll av väggsyllar uppmättes fuktvärden under gränsvärden för mikrobiell tillväxt och normal lukt upplevdes. Fuktkvoten uppmättes via provhål i utrymmets yttervägg till 14,1% i en ytterväggssyll, vidare uppmättes fuktkvoten i mellanväggregel mot kök till 9,7%.

Vid luktkontroller i golv/väggvinklar kunde ingen avvikande lukt noteras.

För att bl.a. ombesörja för god inomhusmiljö, så rekommenderas det att friskluftsventiler installeras i samtliga sov- och vistelserum (ej kök och våtrum). Det rekommenderas även att elektriska, kontinuerliga frånluftsfläktar installeras i våtrum. för att förhindra att ett överskott av varmluft tränger upp i utrymmet mellan ytter/innertak, vilket kan leda till kondensutveckling vintertid.

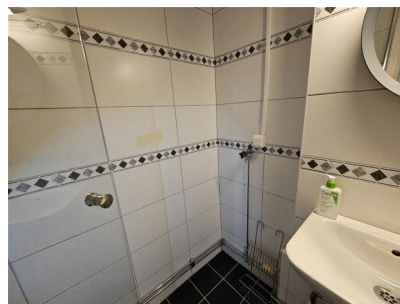
Badrummet har brister i utförandet.

Äldre gjutjärnsbrunn är inte bytt vid renovering, rör genomföringar finns i golv och "bom" bristande vidhäftning noterades lokalt på klinkergolv.

Eftersom badrummet inte är fackmässigt\* utfört finns risk för fuktskador.
