# Besiktningsprotokoll

Anticimex Försäkringsbesiktning i samarbete med Fastighetsbyrån

| Fastighetsbeteckning:<br>Hållingsbo 2:5 | |

| Besiktningsdatum:<br>2025-05-23 | Protokollnummer:<br>69031493 |

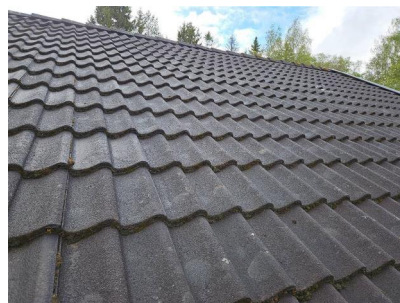
- Yttertakets är äldre.
- Mosspåväxt finns på takpannor.

Taket är äldre och har påväxt av mossa. Jag rekommenderar att mossan tas bort för att få en bättre helhetsbild av takets skick. Påväxten kan också påverka takets livslängd. Det bör tas i åtanke att takets tekniska livslängd har passerats och det finns därför inga garantier för hur länge det kommer att hålla.

Besiktad från stegen.

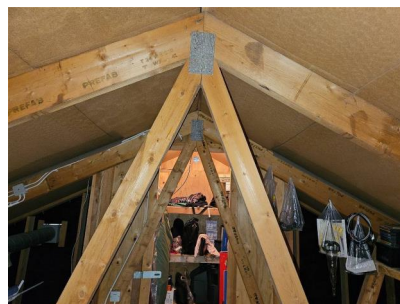
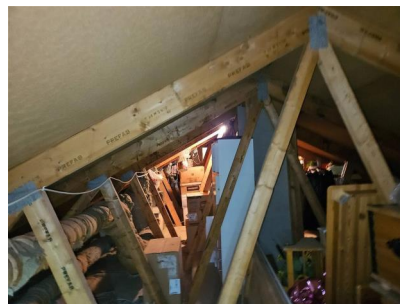
Vid kontroll av vinden uppmättes fuktvärden under kritisk fuktnivå för mikrobiell tillväxt och en normal lukt upplevdes.

Det finns risk för mikrobiell tillväxt om den relativa fuktigheten (RF) i den omgivande luften är över 75 %. I furuvirke motsvarar det en fuktkvot (FK) på 17 %.

Fuktkvoten i takbjälkar uppmättes till 8 %.

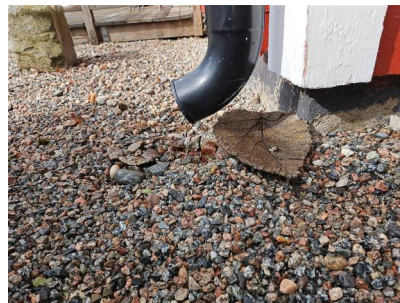
- Stuprör är bristfälligt anslutet till markledning.
- Fals på stuprör vänd mot fasad.

Stuprör som avslutas intill huset (ovan mark) kan medföra en ökad fuktbelastning på grundmur/sockel som i sin tur kan leda till fuktrelaterade skador.

Falsen på stuprören kan med fördel vändas ut från fasaden för att lättare se om röret blivit skadat efter vinterns påfrestningar samt för att undvika skador på fasad vid ett eventuellt läckage.

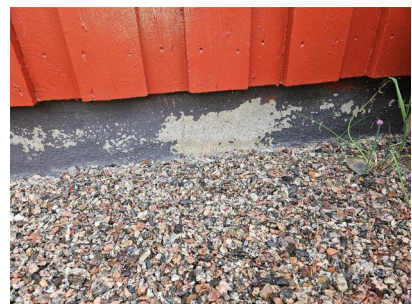
Inget att notera.  
Färgsläpp

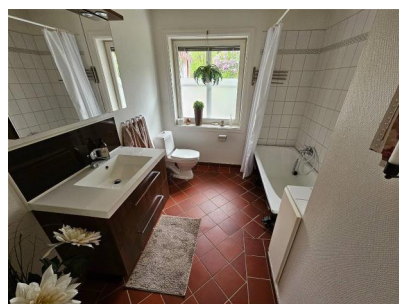
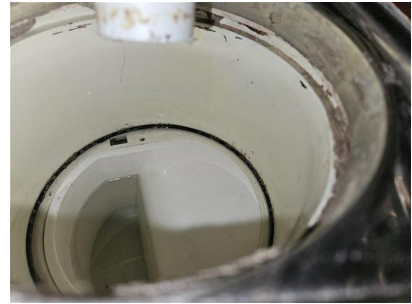
- Våtutrymmet har äldre yt-/tätskikt.
- Förhöjningsring finns i golvbrunnen.

Tätskiktets funktion i våtutrymmet bedöms vara nedsatt, vilket innebär en ökad risk för att vatten tränger igenom och orsakar fuktskador i omkringliggande byggnadsdelar. En ytterligare riskfaktor är golvbrunnens förhöjningsring – en konstruktion där otätheter ofta förekommer mellan ringen och brunnen. Även detta kan leda till att vatten tränger ner i golvet och skadar underliggande konstruktioner.

Fuktindikering i utrymmet gav inga förhöjda fuktindikationer.

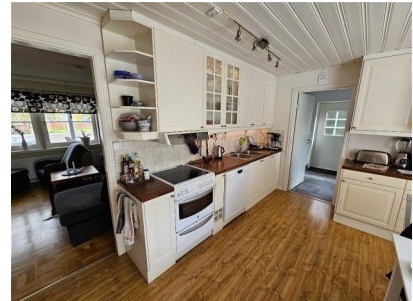
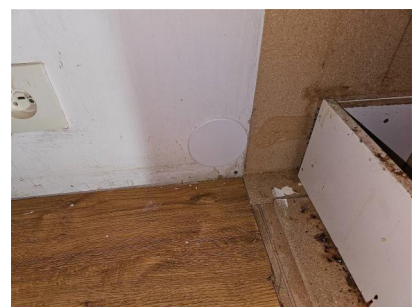
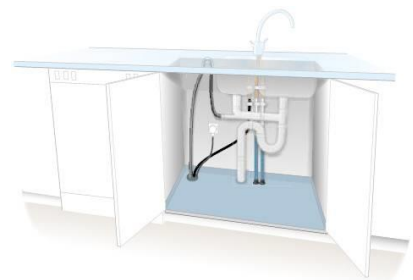
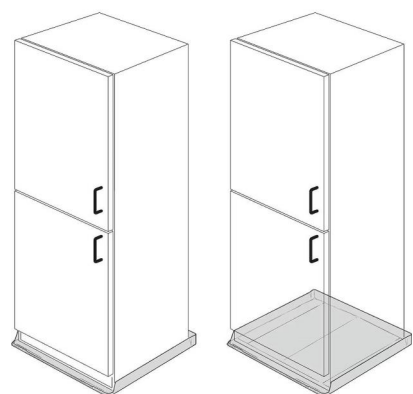
-Fuktskydd saknas i diskbänksskåp samt under vitvaror.

Utan fuktskydd är det svårt att upptäcka läckage från rörledningar.

Provhål 2 finns bakom spisen.

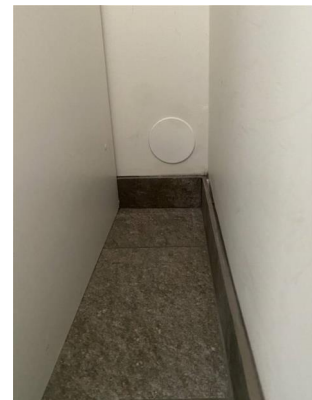
-Provhål 1, groventrén, konstruktion av yttervägg på entréplan består av, utifrån och in, träpanel, träreglar, isolering, plastfolie och gips.

-Fuktkvoten uppmättes till 8 % i både golvsylen samt väggregel.

Provhål 1 finns i högra hörnet bredvid garderoben
