# Besiktningsprotokoll

Anticimex Försäkringsbesiktning i samarbete med Fastighetsbyrån

| Fastighetsadress:<br>Vallmostigen 7 | |

| Besiktningsdatum:<br>2025-05-20 | Protokollnummer:<br>69011658 |

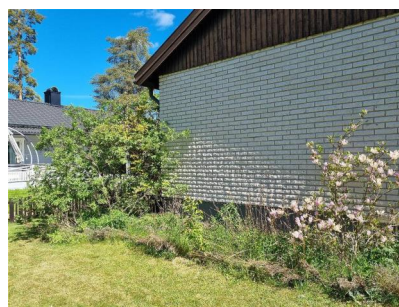
Växter finns i anslutning till byggnaden.

När det finns rabatter och växter nära byggnaden finns risk att fukt stannar kvar i väggarna. Detta kan i sin tur orsaka invändiga fuktskador. Växternas rötter kan också skada grundmuren och sätta dräneringsledningen ur funktion.

Området närmast huset rekommenderas att vara fritt från växtlighet.

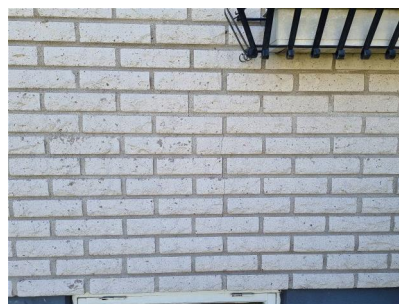
Sprickor finns i tegelfasaden.

Dessa bedöms inte ha lett till bakomliggande skador.

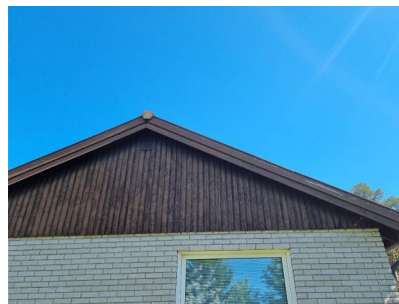
Träpanelen på gavlar är behov att bytas (färgsläpp, rötskador).

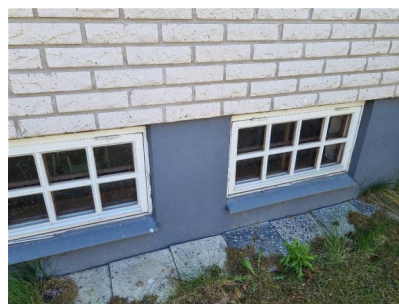
Vanligt underhållsbehov på källarfönster (färgsläpp, torrsprickor).

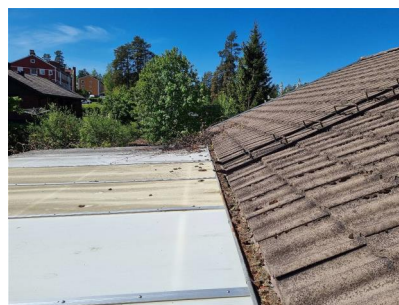
Hängrännor är skräpfyllda.

Eftersom hängrännor är fulla med skräp finns risk för fuktskador på fasad och sockel då vatten kan svämma över.

För att förhindra översvämning rekommenderas rensning av hängrännor.

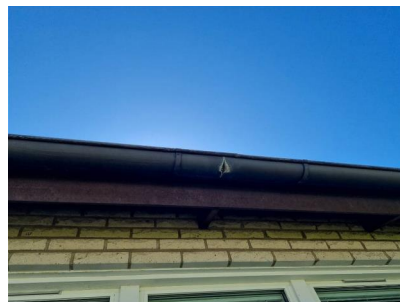
Hängrännor är rostiga och läcker.

Rostskadade hängrännor leder ofta till läckage, vilket i sin tur innebär risk för fuktskador på fasad, sockel och i bakomliggande konstruktioner.

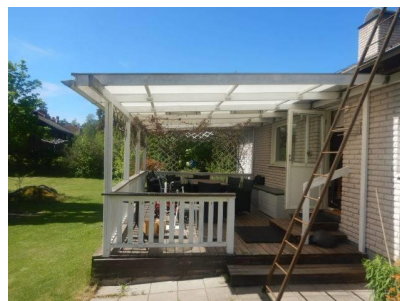
Vanligt underhållsbehov (färgsläpp, torrsprickor). Räcket är något lös.

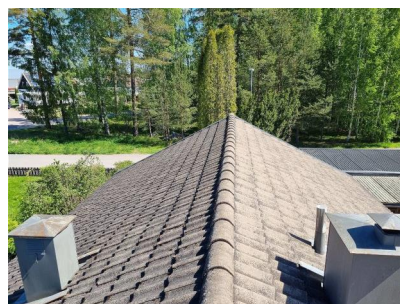
Yttertaket är äldre.

Takpannor, plåtdetaljer och underlagspapp har enligt vår bedömning en begränsad livslängd. Eftersom husets taktäckning är äldre har det ett minskat motstånd mot vatteninträngning. Detta i sin tur kan leda till fuktskador på träläkt och vidare ner i underliggande konstruktioner.

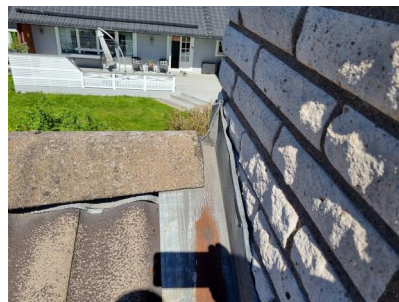
Glipor finns i skorstensbeslag. Bör tätas.

Risk att regn- eller smältvatten tränger ner i underliggande takkonstruktion och orsakar fuktrelaterade skador.

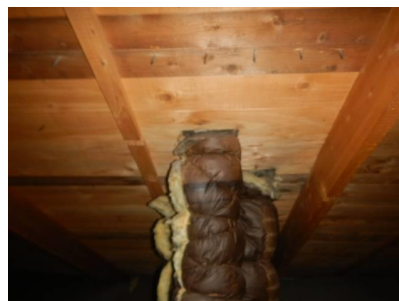
Underlagstaket har flertal fuktfläckar. Torrt vid besiktning.

Fuktfläckar kan bero på olika saker, och kan vara ett tecken på en tidigare eller ett pågående läckage.

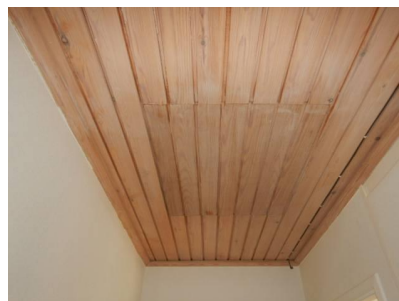
Takluckan är lufttät, rekommenderas montera en isolerad lucka för att förhindra luftläckage vilket kan leda till kondensproblem i vindsutrymmet.

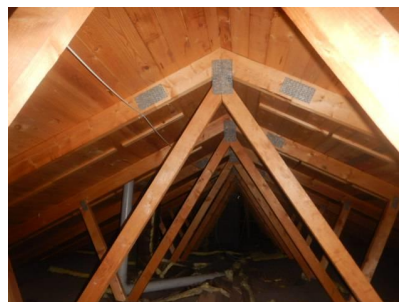
Vid kontroll av vinden uppmättes fuktvärden under kritisk fuktnivå för mikrobiell tillväxt och en normal lukt upplevdes. Fuktkvoten i underlagstak/takbjälkar uppmättes till 8 %.

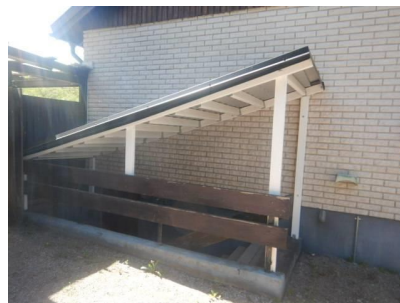
Vanligt underhållsbehov.

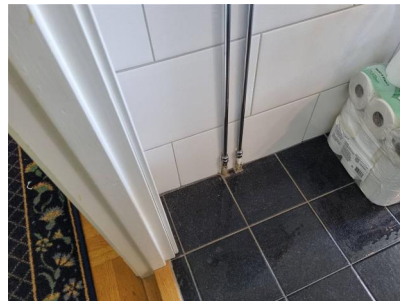
Rör genomföring finns i golv.

Rör genomföringar i golvet medför en ökad risk för att vatten tränger ner i omringliggande konstruktioner och orsakar fuktskador.

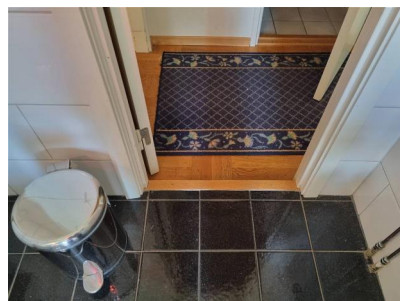
Mindre golvutvättning noterades utanför duschzon.

Tröskel är låg.

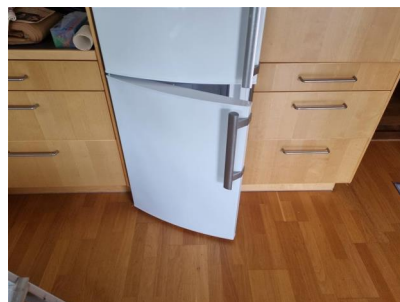
Fuktskydd saknas under vitvaror och i diskbänksskåp samt avloppsslangen från diskmaskin är inte förankrad i väggen.

Utan fuktskydd är det svårt att upptäcka läckage. Vatten kan då tränga in i omringliggande konstruktioner och orsaka fuktskador.

För att upptäcka eventuella läckage, installera ett fuktskydd.

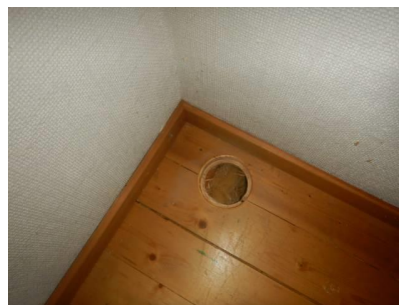
Risk för mikrobiell tillväxt föreligger om den relativa fuktigheten (RF) i den omgivande luften är över 75 % vilket i furuvirke motsvarar en fuktkvot (FK) på 17 %.

Vid kontroll av golvkonstruktionen togs provhål i det uppreglade golvet. Fuktvärden uppmättes över kritisk fuktnivå för mikrobiell tillväxt och mikrobiell lukt upplevdes. Golvkonstruktionen är uppbyggd från betongplattan med plastfolie, träreglar, mellanliggande isolering och trägolv.

Relativ fuktighet uppmättes till 85 % och Fuktkvoten i golvregel till 21 %. Se punkt Källarplan/Allmänt.

En fördjupad undersökning rekommenderas för att konstatera orsak till och omfattning av uppmätta fuktvärden och den mikrobiella lukt som upplevdes i konstruktionen. Det är viktigt att tänka på att denna rekommendation om fördjupad undersökningen gäller gillestugan och passagen.

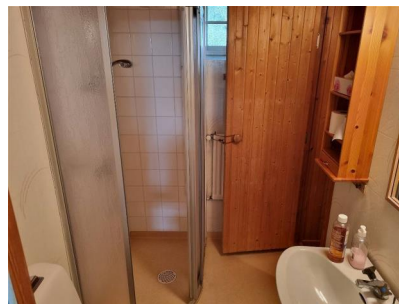
Våtutrymmet har äldre yt-/tätskikt.

Eftersom funktionen, som innebär att ytskiktet/tätskiktet ska vara vattentätt, kan vara nedsatt finns en ökad risk att vatten tränger igenom ytskiktet/tätskiktet med vattenskador i omkringliggande konstruktioner som följd.

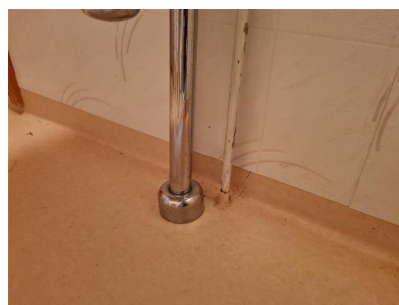
Rör genomföring finns i golv.

Rör genomföringar i golvet medför en ökad risk för att vatten tränger ner i omkringliggande konstruktioner och orsakar fuktskador. Vid uppbyggnaden av utrymmet var detta tillåtet och utförandet anses därför vara fackmässigt utfört. I dagens branschregler är detta inte längre tillåtet.

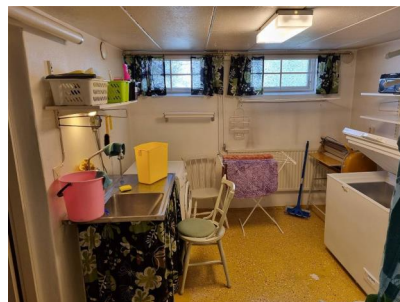
Felaktig golvlutning noterades på delar av golvet.

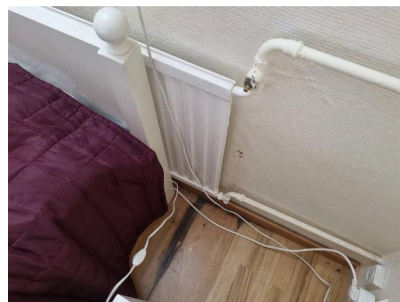
Fuktfläckar noterades i laminatgolv vid radiator. Termostaten är borttagen.

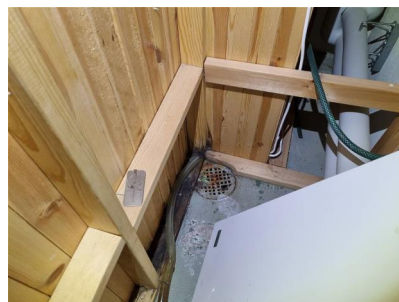
Fuktfäckar och rötskador noterades i syll och vägghpanel. Vatten har runnit från slang från fjärrvärmväxlaren.
