Fallet 5:33

Parkvägen 12

| Uppdragsnummer | x9015 |
| Besiktningsdatum | 2025-05-28 |

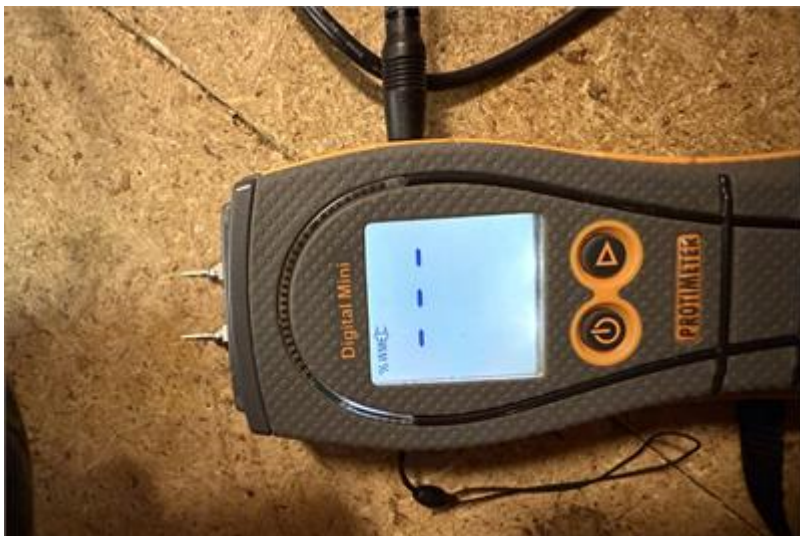
| Byggnadsdel | Flytande golvkonstruktion, förråd |
| Konstruktionsdel | Regel |
| Konstruktionsuppbyggnad | Betongplatta, cellplast, spånskiva |

I det flytande golvet träregel uppmättes fuktkvot till under 8,0% FK. Dessa värden kommer sannolikt att ändras med årstiden. Det kritiska gränsvärdet för mikrobiell tillväxt brukar anges till ca 17% fuktkvot (FK). Notera att stickprovsmässig undersökning är utförd . Se även kommentar/riskanalys.
