**Fastighetsuppgifter**

Hammarby 4:12 och 4:14

Toretorsvägen 1

| Besiktningsdatum | 2025-05-28 |

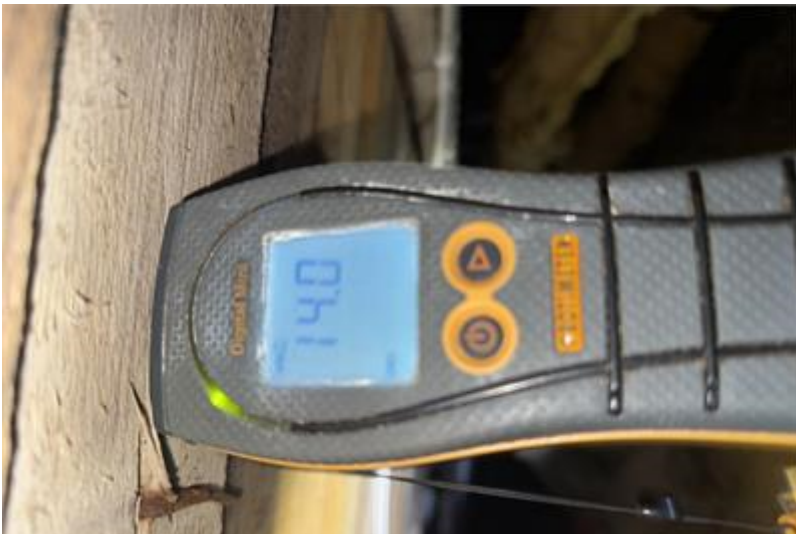
I blindbotten i trä mättes fuktkvoten (FK) till 14% FK Dessa värden kommer sannolikt att ändras med årstiden. Det kritiska gränsvärdet för mikrobiell tillväxt brukar anges till ca 17% fuktkvot (FK). Notera att stickprovsmässig undersökning är utförd. Se även kommentar/riskanalys.
