# Besiktningsprotokoll

Anticimex Försäkringsbesiktning i samarbete med Fastighetsbyrån

| Fastighetsadress:<br>Lovägen 12 | |

| Besiktningsdatum:<br>2025-05-28 | Protokollnummer:<br>69047230 |

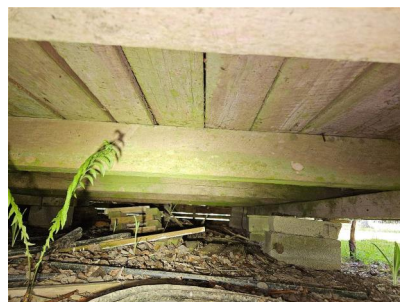
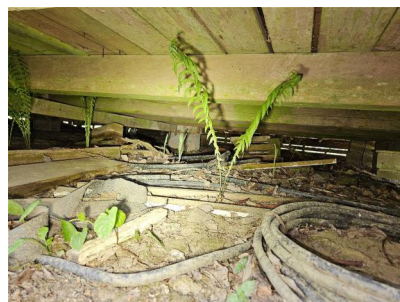
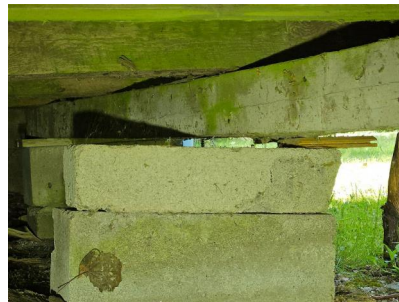
- Algpåväxt noteras på blindbottens träkonstruktion, Notera att plintgrunden är låg, därav har besiktning endast skett jäms med husliv.

- Plintar(Stöttor) har sjunkit, uppallning noteras mellan block och syll/bärlina.
- Organiskt material.

Vid inspektion av plintgrunden har algpåväxt observerats på trossbotten, vilket sannolikt beror på hög luftfuktighet och otillräcklig ventilation. Bristande luftcirkulation kan leda till en uppbyggnad av fukt, särskilt om huset har mycket träd runt om samt om det ligger vind skyddat. Därav är det viktigt med att se över markens dränerande egenskaper, samt att man tillser att takavvattningen fungerar tillfredställande för att undvika extra fuktbelastning.

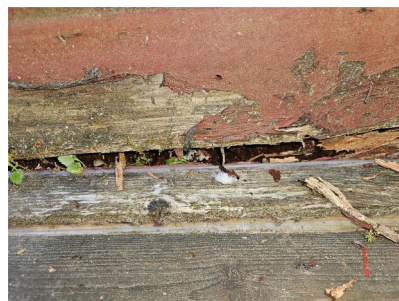
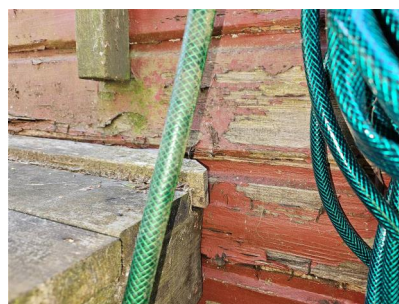
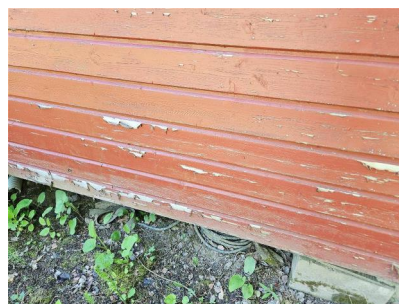
● Enstaka panelbrädor har mindre rötskador. Noteras vid baksida vid uterummet duschen. Vid duschen upplevs det som att baksidan av panelen är delar av väggkonstruktionen rötskadad. Här rekommenderas det en fördjupad undersökning av fackman för att fastställa omfattning samt eventuellt utbyte.

- Fasadpanelen är i behov av målning/underhåll.
- Altanen ligger dikt an fasad.

För att öka livslängden på fasadbeklädnaden rekommenderas målning och underhåll. I samband med ommålning rekommenderas att de rötskadade panelbrädorna byts ut.

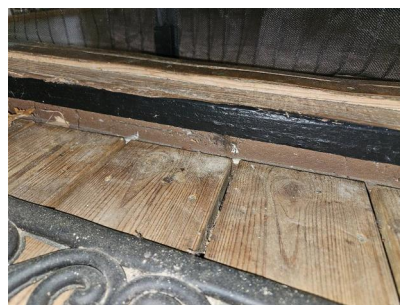
- Tröskelbleck saknas under ytterdörr samt altandörr.

Montera tröskelbleck.

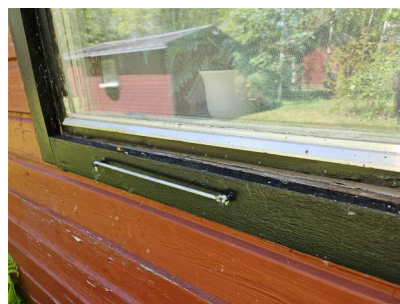
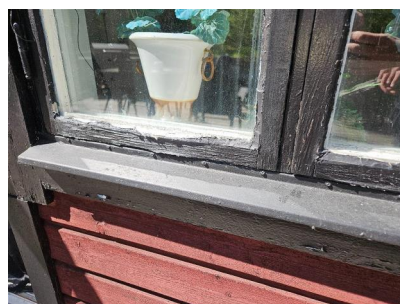
- Fönster har färgsläpp och torrsprickor på grund av utsatt läge.
- Enstaka fönster saknar fönsterbleck.

För att öka livslängden på fönster rekommenderas målning och underhåll. Vidare bör fönsterbleck monteras där det saknas.

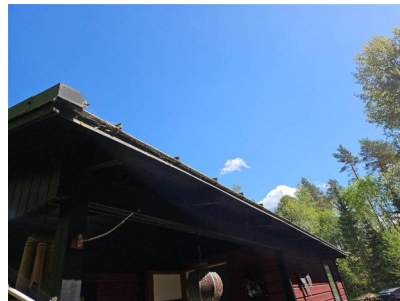
- Hängrännor saknas.

När hängrännor saknas utsätts fasad och grund för ökad fuktbelastning, vilket i sin tur kan leda till fuktskador i bakomliggande konstruktioner.

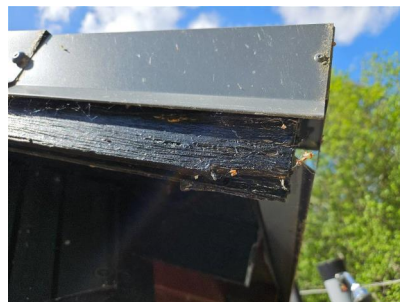
- Vindskivor påvisar mindre övermålad rötskador på ändvirket.

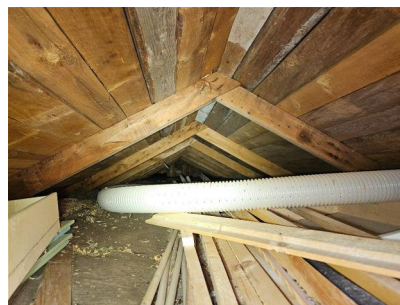
Vindsutrymmets lucka är för trång samt saknas landgång för att möjliggöra en fullständig besiktning av utrymmet.

Vi rekommenderar en kompletterande besiktning när vinden är tillgänglig.

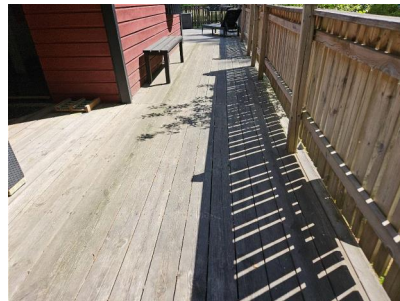
- Altanen påvisar ett generellt underhållsbehov.

Utför underhåll.

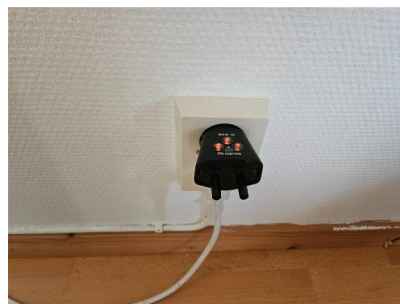
- Ojordat uttag matas till jordat uttag.

När man blandar jordade och ojordade eluttag i samma rum finns det en ökad risk för personskador. Kontakta en elektriker för kontroll och åtgärd.

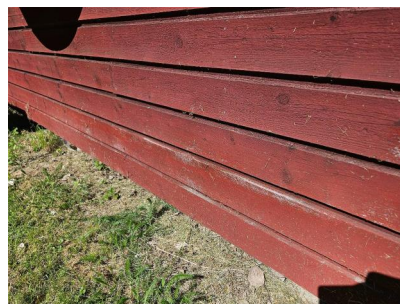
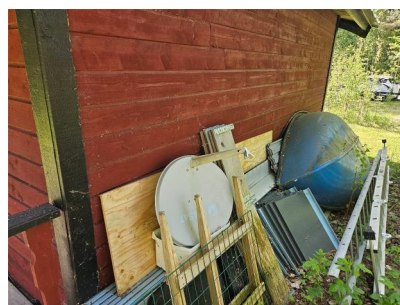
Fasadpanelen är i behov av målning/underhåll.  
Material/bråte placerat mot fasad.

För att öka livslängden på fasadbeklädnaden rekommenderas målning och underhåll. Vidare bör man undvika att placera föremål direkt emot fasaden.

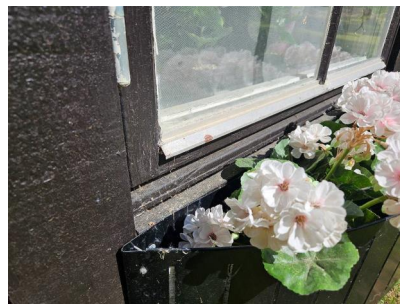
Fönsterbleck saknas på fönster.

Avsaknad av fönsterbleck medför en möjlighet för att vatten kan rinna in och orsaka fuktrelaterade skador i omkringliggande konstruktioner.

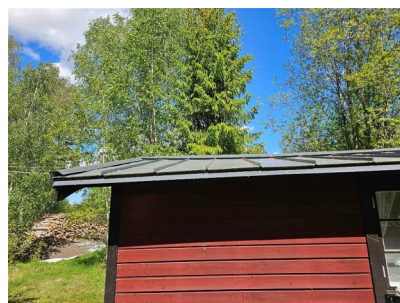
Hängrännor saknas.

När hängrännor saknas utsätts fasad och grund för ökad fuktbelastning, vilket i sin tur kan leda till fuktskador i bakomliggande konstruktioner. Montera därför hängrännor runt huset.

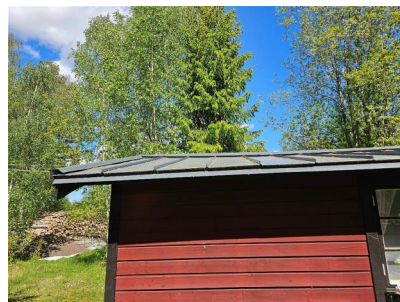
Taket är ojämnt och buktigt.

Dessa bedöms inte ha lett till bakomliggande skador utan kan kontrolleras vid en framtida renovering.

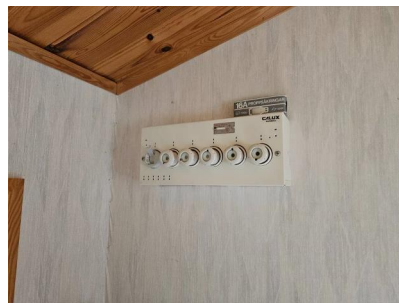
Jordfelsbrytare finns ej, dock förekommer skyddsjord.

Det finns inget krav att hus byggda före år 2000 ska ha jordfelsbrytare. Jordfelsbrytaren minskar dock risken för personskador och brand orsakade av elanläggningen. Kontakta en elektriker för kontroll och åtgärd.
